车身密封胶胶泡的成因及对策

(一汽丰田汽车有限公司, 长春 130000)

Cause and Solution of Automotive Body Sealant Bubble

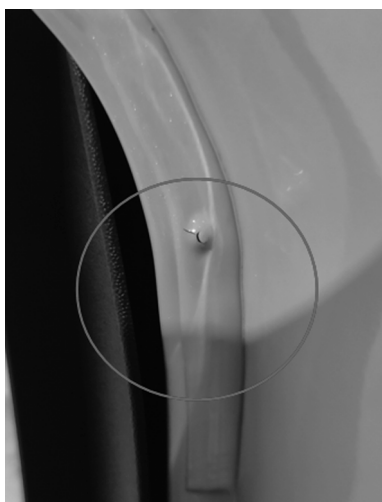
图 2 胶泡破裂

c. 由于折边胶涂布不均匀形成局部封闭和外板折边不良导致内外板之间空隙过大而形成的空气腔,在车身进入烘干炉加热时空气腔急剧膨胀,在密封胶薄弱处顶起,形成胶泡(图 4),严重时会上顶破(图 2),空气体积与温度呈近似线性关系,在烘干过程中由室温 20℃左右升高到 150℃左右,体积变大约 7 倍,增大的体积压力基本作用在尚未固化的密封胶上。

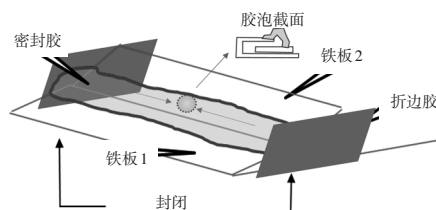
图 4 胶泡形成原理

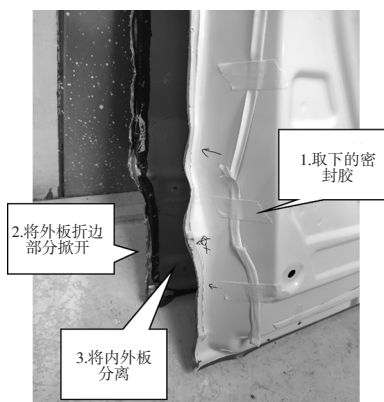
将左后门外板折边部分掀开,将内外板分离,观察折边的状态、折边胶的胶痕查找密封胶胶泡形成的路径。拆开之前,先用壁纸刀将密封胶沿根部刮下(尽量完整),然后贴在内板上对

图5 左后车门解体

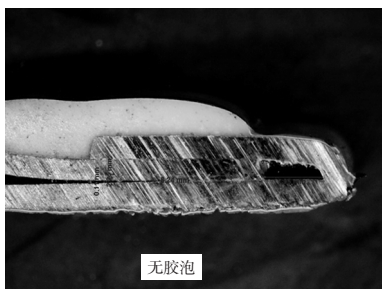
图 10 无胶泡显微镜图片

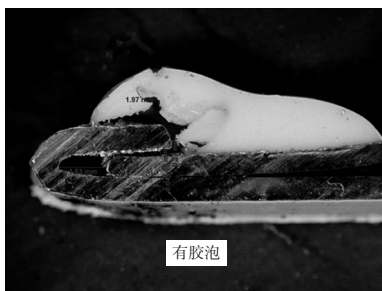
通过显微镜观察截面,分析原因为折边压合差(图11)或折边胶没有充满折边内腔。

图 11 有胶泡显微镜图片

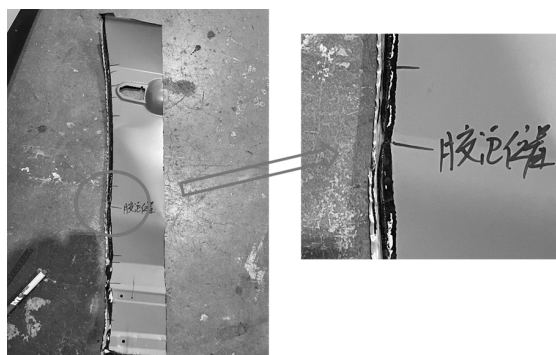
某车型换季时胶泡明显增多。经确认,发现其折边胶涂胶量相比样件差异较大,折边胶工艺受环境温度影响大,夏季温度高,折边胶粘度下

降,吐出量增多;冬季温度低,折边胶粘度提高,吐出量减少,进而破坏了原本压合后的状态(图 13)。

图 13 折边胶异常导致胶泡

- a.折边胶向远离法兰边方向调整(向内侧、车门折页方向),使折边内部形成联通的空腔;
- b.折边胶向外侧调整,在不溢出的前提下充满板缝(图 14),消除空腔。

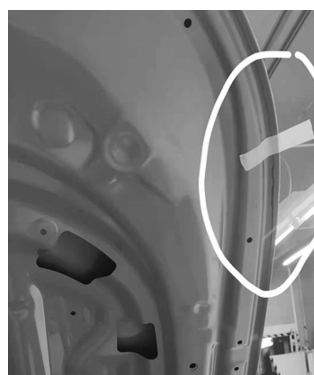
图 14 向外侧调整折边胶

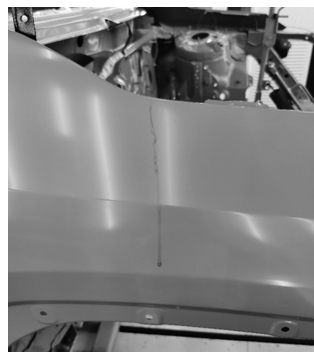
折边胶的调整会影响到电泳流挂,需要综合考虑(图 15)。

图 15 翼子板电泳流挂

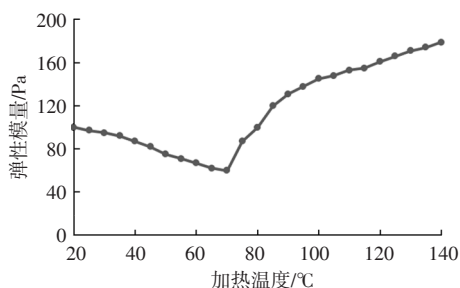
首先对炉温进行测定,通过减缓升温速度来减轻胶泡(密封胶闪干炉)。如图16所示,调整炉温前需要明确所使用的密封胶的弹性曲线,找到材料在烘干过程中的薄弱点。由图16可知,该材料在由室温升温至75℃的升温阶段,弹性持续降低,如果升温过快,会增加胶泡。随后测量炉温曲线,分析升温段在满足生产节拍的前提下是否存在改善空间,再利用废车身进行炉温调整试验,试验中探头粘贴部位推荐为四门两盖密封胶涂布轨迹,可以真实反映胶受热情况(图17)。

图16 某密封胶材料弹性曲线

如果密封胶闪干炉有多个区,可适当降低第1个区的温度,使升温平缓,减弱空气膨胀对胶的作用力。经过验证,炉温调整可减小胶泡的尺寸,无法改善胶泡数量。

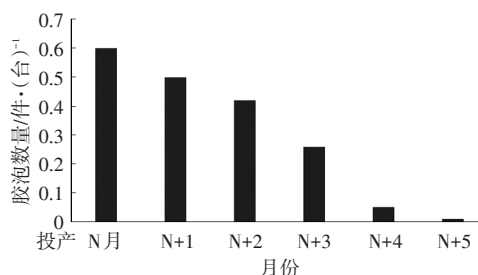
通过上述对策,使某车型的密封胶胶泡数量为投产初期的0.6件/台,5个月后降低至0.01件/台,如图18所示。

图18 胶泡推移
