# 铝合金衬套螺纹连接装配曲线报警分析

张少甫

(上汽大众汽车有限公司, 上海 201805)

## Analysis of Thread Connection Assembly Curve Alarm for Aluminum Alloy Bushing

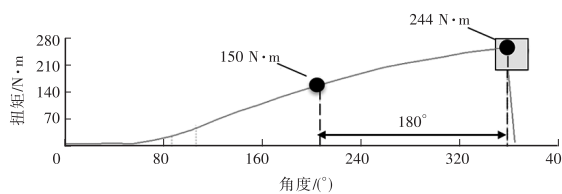
图2 车间装配扭矩-转角曲线

图2所示为车间装配扭矩-转角曲线,其中图2a为装配报警的拧紧曲线,拧紧至 $150\text{ N}\cdot\text{m}$ 后再转动 $124^{\circ}$ 即达到监控扭矩的上限 $380\text{ N}\cdot\text{m}$ ,因此被判定为不合格曲线。参考装配曲线的变化趋势作延长线,该螺栓拧紧至 $150\text{ N}\cdot\text{m}+180^{\circ}$ 的最终扭矩可达 $480\text{ N}\cdot\text{m}$ 。图2b所示为装配合格的拧紧曲线,螺

栓拧紧至 $150\text{ N}\cdot\text{m}+180^{\circ}$ 的最终扭矩为 $244\text{ N}\cdot\text{m}$ ,扭矩值在监控范围 $186\sim 380\text{ N}\cdot\text{m}$ 之间。

(a) 装配报警的拧紧曲线

(b) 装配未报警的拧紧曲线

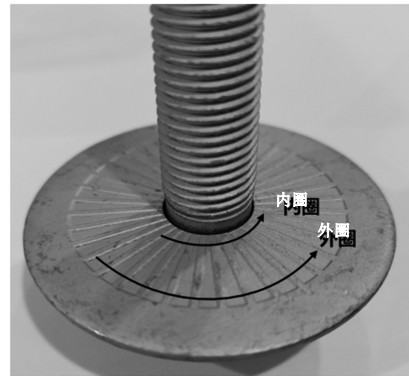
图4 垫片防滑齿高度测试位置示意

如图4所示,采用三丰精密量仪器(上海)有限公司的SV-C3100型轮廓仪进行垫片内圈和外圈防滑齿高度测试。测试结果如表2所示,内圈高度满足设计要求,外圈高度低于标准值要求,但装配合格螺栓的防滑齿高度也存在低于

标准值的情况,因此,防滑齿高度不足并非垫片跟转的主要原因。

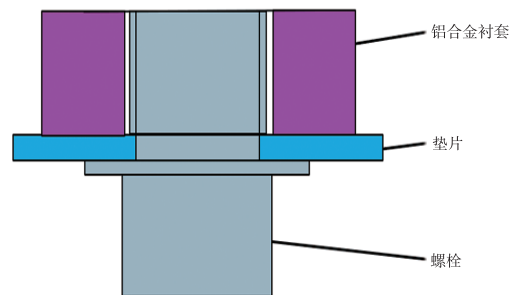
图5 螺栓、垫片和副车架铝衬套连接示意

按照设计要求,螺栓和垫片的硬度相当,副车架铝衬套的硬度较低。所以装配时垫片的防滑齿可以嵌入副车架铝合金衬套内,防止垫片跟转,连接情况如图5所示。

采用 Wilson UH750 型万能硬度机进行零件硬度测试,测试结果如表3所示。实测螺栓和副车架的铝合金衬套硬度均合格,装配未出现报警的螺栓垫片硬度合格,而装配出现报警的螺栓垫片硬度低于标准值,垫片的硬度明显低于螺栓硬度。因此,在装配时螺栓头下的防滑齿先嵌入垫片,最终带动垫片跟转。垫片的硬度低是导致装配扭矩超监控窗口报警的主要原因。

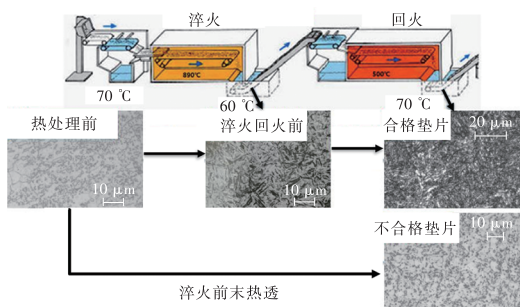
图6 垫片金相分析

采用蔡司 Axiovert 200MAT 型显微镜对装配报警和未报警的螺栓垫片进行金相测试。测试结果如图6所示,硬度较低的垫片热处理不充分,组织中仍有较多的铁素体,该组织为热处理后的非正常组织。硬度合格的垫片金相组织为回火索氏体,该组织为热处理后的正常组织。

为判断垫片热处理不充分的原因,螺栓制造商调取了该批次生产过程监控录像,发现该批次垫片违规中途加料,堆料过高,使垫片在热处理中未充分热透,最终导致垫片组织不正常,硬度偏低。

为避免问题再次发生,一方面应加强员工作业标准化的培训;另一方面应在热处理炉口增加红外线限高感应器连接设备报警系统,防止堆料过高。
