冷冲压模具料屑问题解析

摘要:通过多个模具料屑维护的实际案例积累经验,总结出料屑产生原因及解决方法。从板料到冲压件的工艺过程进行细致分析。对落料、压机设备、模具3方面阐述,其中模具方面重点从拉伸成型料屑,修边冲孔料屑及翻边整形料屑进行分析。并通过案例反射到新项目模具验收时关于料屑的注意事项,形成一套料屑维修标准流程,出现料屑问题时能直接进行借鉴。

Analysis on the Problem of the Cold Stamping Die Chips

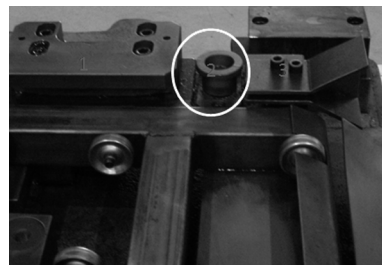
图3 落料模刮料屑

2.1.3 板料落料过程中产生料屑(图3)

- a.落料模镶块刃口工作立面有积屑瘤;
- b.落料模镶块刃口间隙过小造成料屑;
- c.铝件落料模镶块刃口间隙过大造成料屑;
- d.废料刀处二次切屑;
- e.鸭嘴导向与板料侧挤压和刮碰造成丝状料屑。

- a.针对刃口立面积屑瘤用 $400\# \sim 600\#$ 油石研修后,并用 $1500\#$ 以上砂纸抛光,要求表面粗糙度 R_a 为 $0.3\sim 0.4 \mu\text{m}$;
- b.着色或用切纸调整刃口间隙,使其间隙合理;

c.通过调整落料镶块与挡台间隙 $+0.05 \text{ mm}$ 垫片,消除因间隙大造成针状料屑;

d.上模调整废料刀高度差 1.5 倍料厚,减小二次切屑长度,下模废料切断刀前段尖角局部打躲开,躲开长度略大于上模刺破长度;

e.鸭嘴定位只控制板料上下摆动,不控制板料左右移动,抛光鸭嘴定位消除拉毛区域,由内向外窜动鸭嘴定位距板料 $2\sim 3 \text{ mm}$ 。

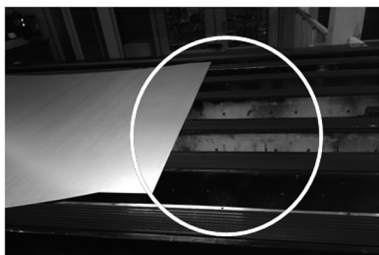
图5 皮带间距不当

b.设备皮带间距调整不当造成板料与设备基体有磕碰(图5)。

措施二:调整时皮带,将间距加大,使板料在

传输带上平稳运行,调至板料运行边缘无下垂,从而消除与设备干涉,避免磕碰造成的料屑。

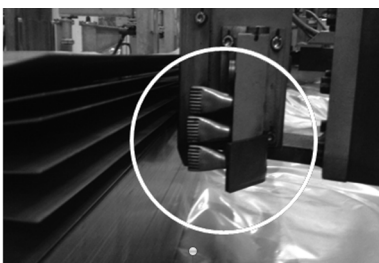
图6 板料分层装置

c. 铝板料生产线拆垛用吹气分层时,把板料周围料屑吹入板料中间(图6)。

措施三:上料前板料要用钢刷刷掉板料立面堆积的料屑,并彻底清擦。

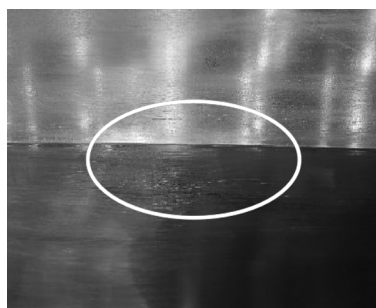
图10 锐棱拉毛刮料屑

凸模主要特征线-锐棱滑梯拉毛(图10)。

a.用800#油石研棱线方向轻抛光;拉延模直接冲压出锐棱的,拉延凸模需进行电镀处理,可保护锐棱不磨损。

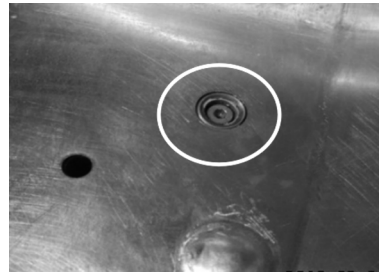
图15 到底标记

模具到底标记位置设计不合理,导致刮料屑(图15)。

a.更改位置到最后成型且不走料位置。

b.抛光压印标记,消除锋利区。

c.在拉延件标记清晰的情况下适当降低到底标记高度。

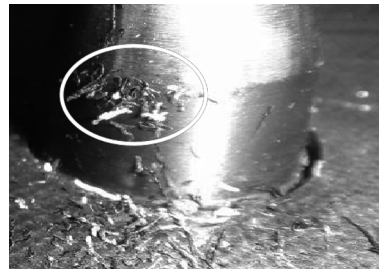
图16 定位刮料屑

a.定位R不光顺产生刮料屑(图16)。

- a.定位工作区应无锐棱,倒角 R 为5~8 mm。
- b.合模或开模时定位磕伤,用合金锉刀间损坏研修至圆润无棱角。
- c.定位工作区抛光表面粗糙度为 R_a 为0.3~0.4 μm 。
- d.硬度要求粗定位 54+4 HRC、传感器定位 60+2 HRC;损坏区焊接 UTP600 焊丝研修。
- e.定位安装槽或上模躲避孔倒圆角 R 为2~3.5 mm,圆润无棱角。

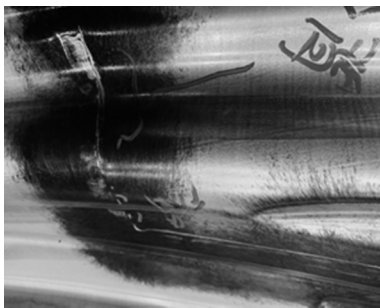
图28 刀背干涉

a.刀背干涉,刀背光洁度不够(图28)。

a. 修边凹模刀背随型研修, 表面粗糙度 $< R_a 0.5 \mu\text{m}$ 。着色研修刀背区, 研至压件过程刃口先进行冲裁工作, 刀背与制件不产生划擦。
