某轻型驱动桥差速器壳失效分析

摘要:新开发的某轻型驱动桥进行总成疲劳台架试验时右侧差速器壳断裂,从设计和生产角度入手,借助材料分析、有限元计算和三维扫描检测手段分别对材料、结构和制造偏差进行复核,最终找到此次差速器壳失效的主要原因是铸造肋板处厚度和圆角尺寸超差,壳体受载后产生应力集中,最终导致差壳整体断裂,后续针对主因进行优化后的差速器壳顺利通过总成台架试验。

Failure Analysis of A Lightweight Drive Axle Differential Case

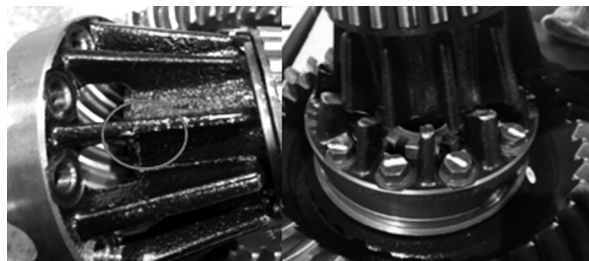
图1 样品差速器壳断裂

3件样品失效形式一致,断裂位置处于加强筋根部过渡圆角处,呈环状分布,实物失效情况见图1。对应于图纸中的R3圆角处,见图2。

中, 差速器壳承受弯曲、扭转交变载荷作用, 裂纹首先出现在部分加强筋板的过渡圆角处, 之后逐渐扩展直至断裂, 部分加强筋板断裂后剩余筋板无法承受原有的载荷, 从而直接断裂。

综上可以得出此次台架试验差速器壳断裂的主要原因:差速器壳加强筋板厚度和R3圆角部位制造尺寸超差,导致差速器壳承受载荷时部分筋板R3圆角处产生应力集中,随着交变应力作用产生疲劳裂纹源,裂纹源进一步扩展最终导致筋板断裂,而剩余未断裂的筋板强度不足以承担原有载荷,最终导致此次台架试验中差速器壳整体断裂。

针对上述失效分析结论改进差速器壳图纸,对加强筋板厚度及R3圆角处的尺寸在图纸中做出严格要求。后续对供应商重新试制的差速器壳使用三维扫描仪进行质量复检,偏差合格后进行

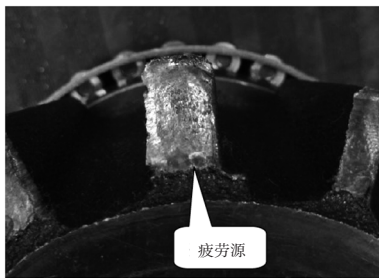
图3 差速器壳断口

部分加强筋板的宏观断口存在疲劳特征,但不是很明显,显然跟铸铁材质相关,疲劳源位于加强筋板过渡圆角根部,详情如图3所示。试验过程

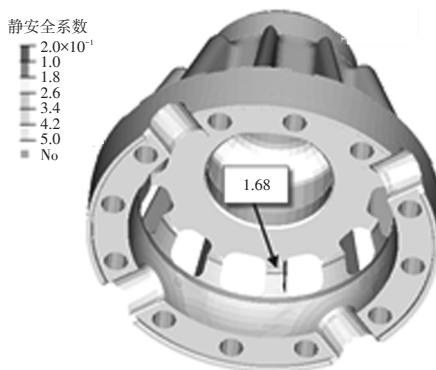
图5 薄弱工况静载荷安全系数

根据台架试验正反车极限工况和疲劳工况在有限元软件 MASTA 中计算出差速器从动齿轮所受三向分力, 在有限元软件中对差速器总成进行静载荷安全系数和疲劳载荷安全系数计算, 其中差速器右壳在不同试验工况下, 不同加载位置的静安全系数普遍在 1.68 以上, 安全系数云图见图 5。

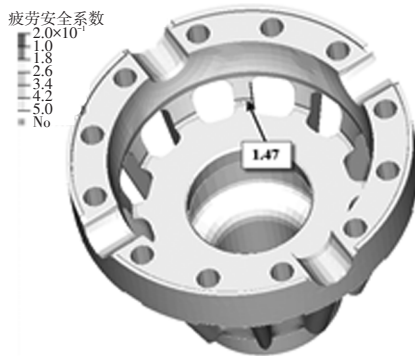
图6 薄弱工况疲劳安全系数

试验工况下疲劳安全系数普遍在 1.47 以上, 最小安全系数的云图见图 6。虽然安全系数云图中薄弱位置和试验样件断裂位置一致, 但安全系数均满足设计要求。

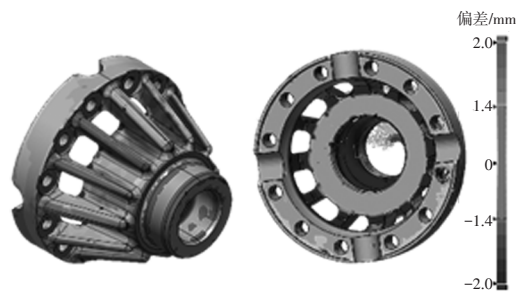
图8 扫描数据和理论模型整体偏差云

根据差速器右壳整体尺寸,查询铸件未注尺寸极限偏差标准Q/CAYT-23可知,基本尺寸在120~180 mm的球墨铸铁铸件极限偏差值为 ± 1.4 mm,为此将偏差在 ± 1.4 mm内的区域设定为浅灰色,扫描数据相对设计三维尺寸偏差超出1.4 mm的区域用深灰色表示。由图8可知实物加强筋板及断裂的

圆角部位相对设计三维尺寸偏差超出1.4 mm。

断裂的R3圆角部位偏差情况较复杂:部分筋板的圆角部位整体超差;部分筋板圆角上半部位偏差合格,下半部位超差;部分筋板圆角值比设计要求小。

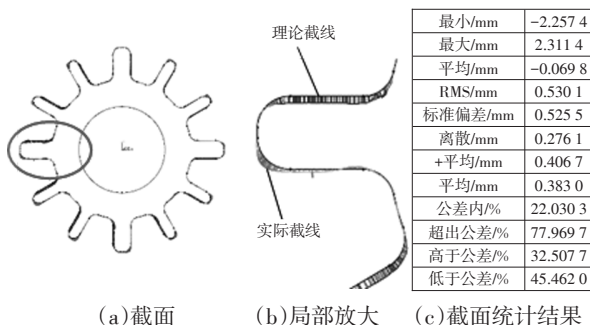
图9 截面偏差云图及统计

由图9的截面统计结果可知,截面上有77.97%的区域超差,图示区域表示有9根筋板比设计三维薄,最大偏差2.257 4 mm,取加强筋板不同部位多个点上的偏差做平均值,大部分区域平均偏差约为-2.1 mm;比理论三维模型厚的区域主要在筋板顶部,最大偏差2.311 4 mm,对筋板强度影响很小。2#差速器壳和3#差速器壳加强筋板偏差情况和1#差速器壳基本一致,2#差速器壳和3#差速器壳加强筋板大部分区域的厚度分别比设计三维模型约小1.8 mm和2.5 mm。

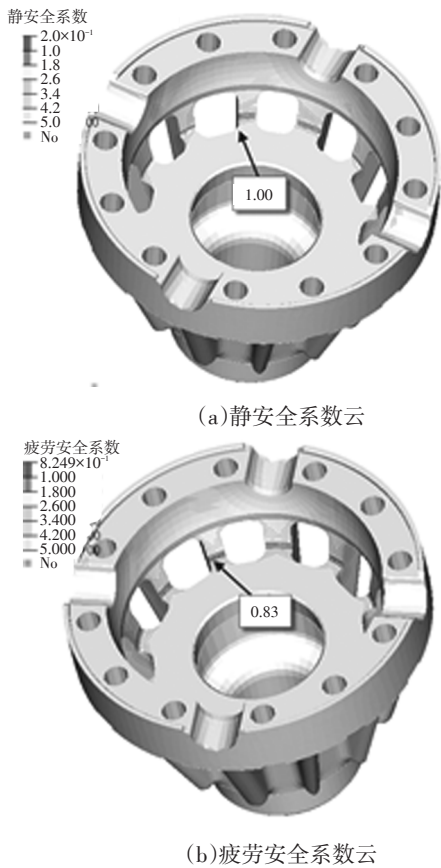
图10 更改加强筋板厚度后的极限安全系数云

为验证加强筋板制造偏差情况对结构强度的影响,将差速器右壳理论三维模型的加强筋板厚度按照偏差平均值减薄2 mm,部分筋板圆角部位按照铸件未注尺寸下极限偏差减薄1.4 mm后进行有限元计算,此时同样工况下,最小静安全系数和疲劳安全系数分别减少至1.0和0.83,对应的薄弱

筋板位置也发生变化,安全系数云图见图10。

由此可知加强筋板的制造超差对差速器壳强度影响很大,是此次差速器壳失效的主要原因之一。

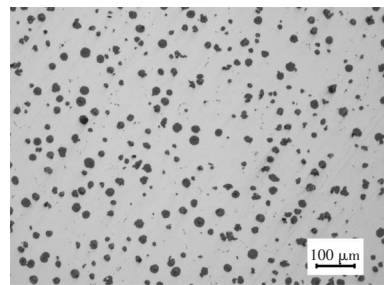
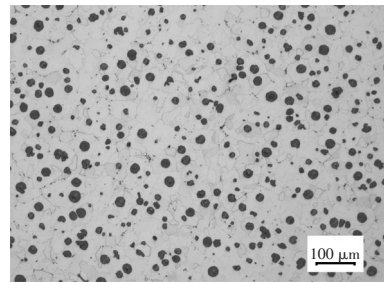
图11 金相检验结果

金相检验上,3件样品的金相指标满足图纸技

术要求,且一致性较好,检验结果见表2,石墨形态和基体组织见图11。
