模铸轴承钢线材中心黑心问题分析

摘要:针对模铸轴承钢中心黑心缺陷,分别对退火态和热轧态盘条样品采用低倍酸浸、金相分析、扫描电镜微观形貌观察、能谱成分分析检测手段分析缺陷性质。通过对冶炼过程和轧制工艺流程进行调查,确认黑心缺陷是由于发热剂保温不良,导致冒口附近出现C、Cr元素偏聚造成的碳化物偏析。根据该缺陷形成原因,提出相应的现场工艺改进措施,为加强冒口的保温及时更换了发热剂,降低了浇注的过热度,最终解决了黑心问题,提高了产品合格率。

Analysis of Central Black Spot Defect of Molded Bearing Steel Wire

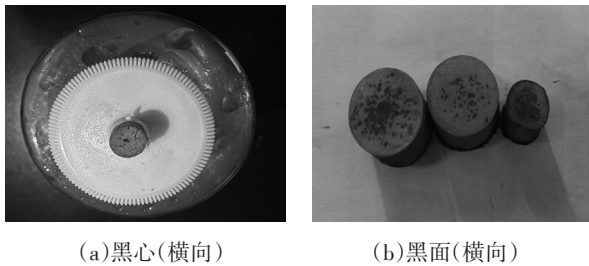
图1 退火态黑心、黑面缺陷试样

轴承钢C&U1的中心黑心缺陷如图1所示,在尺寸Φ4.5~Φ12.5 mm退火线材产品做低倍出厂检验时发现,试样在低倍酸洗后中心位置呈现2~6 mm的圆形黑点,有的黑点面达到了横截面的3/4,即为黑面。统计发现,所有的中心黑心或黑面缺陷均出现在钢锭的头部(近帽口端)。

(a)黑心(横向) (b)黑面(横向)

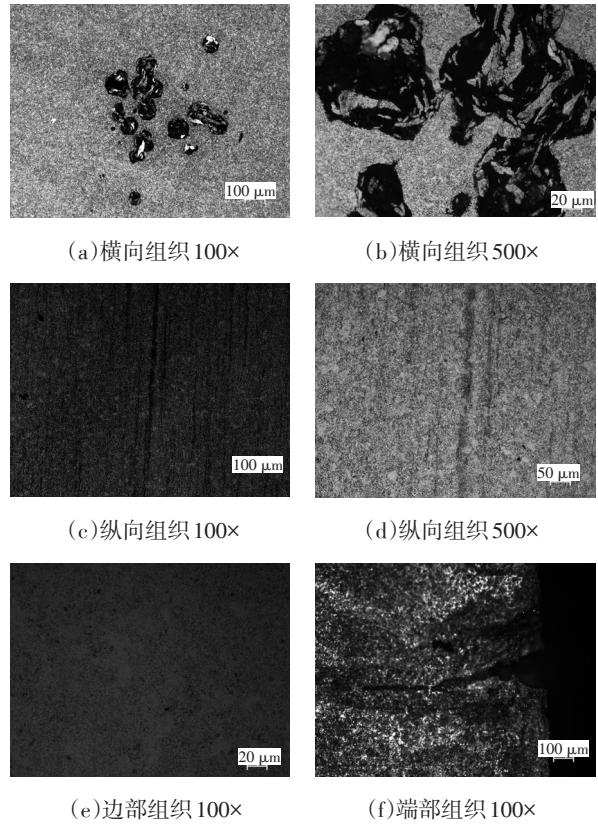
图2 退火态试样金相组织

取横向黑心试样,4%的硝酸酒精溶液腐蚀后观察,金相组织如图2所示。黑心在显微镜下为一些不连续的蜂窝状腐蚀孔洞,孔洞由中心向四周扩展,中心位置比较聚集,试样边缘区域没有孔洞。腐蚀孔洞较浅,深磨后腐蚀孔消失,心部与边部都为球状珠光体组织,如图2a、图2b所示。

取纵向试样,4%的硝酸酒精溶液腐蚀后观察,心部可见清晰的暗色条带,端部可见横向腐蚀孔洞深度,边部组织较均匀,无偏析条带,如图2c~图2f所示。

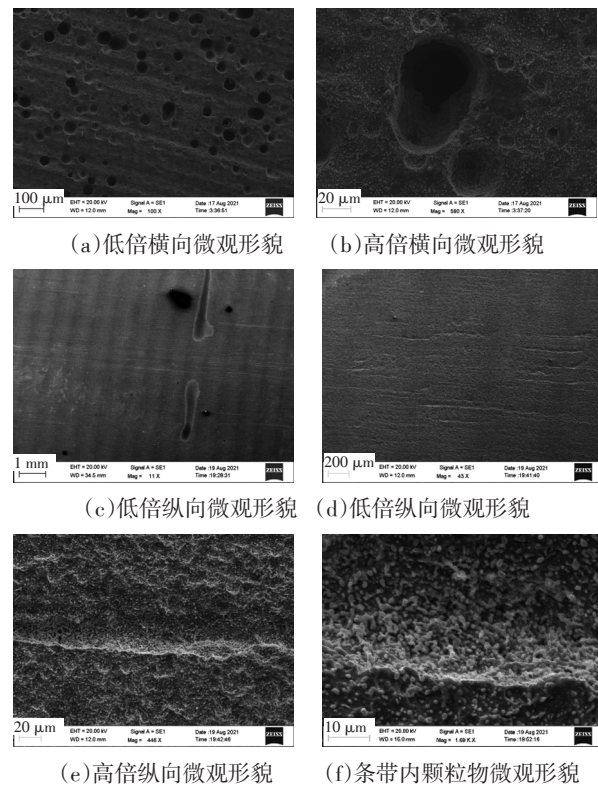
图3 退火态横、纵向试样电镜下微观形貌

横向试样中心处黑心部分为近似圆形的腐蚀孔洞,孔洞深浅不一,如图3a、图3b所示。纵向试样心部可见细长条带,条带内分布大量颗粒物,如图2c~图2f所示。通过能谱对条带内外成分分析,分析位置如图4a、图4b所示,条带内C、Cr含量高于基体,存在C、Cr偏析,条带内聚集颗粒物经能谱分析为Cr的碳化物,成分见表2。因此,低倍下试样中心呈现出的黑点区域,初步判断源于铸锭过程,钢锭帽口端的碳、铬等元素的偏聚形成的碳化物聚集,腐蚀后碳化物脱落,留下圆形的孔洞,表现为黑心形貌。

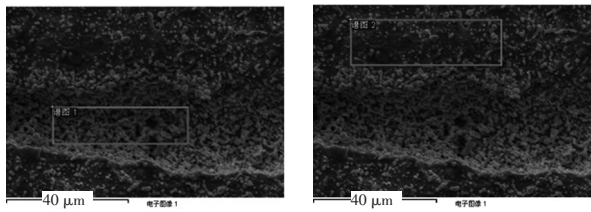
图4 退火态腐蚀坑内外能谱分析位置

(a) 腐蚀坑内能谱分析位置 (b) 腐蚀坑外能谱分析位置

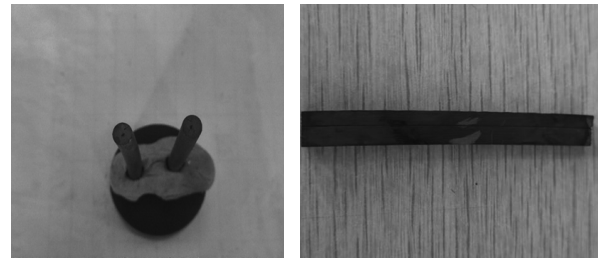
图5 热轧态黑心、黑面缺陷试样

取线材热轧态试样低倍酸洗,心部也存在黑心,沿心部纵向抛开酸洗,纵向试样心部存在一

条明显的黑线。如图5所示。

(a) 横向缺陷形貌 (b) 纵向缺陷形貌
