# 某车型前悬架上支撑座与车身装配滑牙缺陷研究及对策

**摘要:** 针对汽车合装工艺中前悬架总成上支撑座与车身合装时出现的螺纹滑牙问题, 对前悬架上支撑座与车身接触间隙过大、前悬架总成上支撑座角度定位不良、相关支撑工装存在问题等原因进行分析, 针对性提出改进前悬架托盘支撑工装与新作前悬架上支撑定位工装等优化方案, 最终降低缺陷率。

## Research & Countermeasures on Slip-tooth Defects of Front Suspension Support Seat and Body Assembly of A Vehicle Type

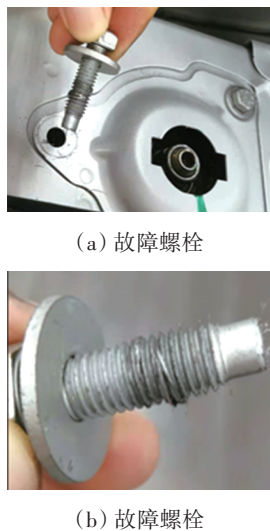
图2 故障件滑牙情况

某车型前悬架总成与车身使用螺栓拧紧过程中,出现螺栓预带困难、螺栓无法拧紧到底、螺栓空转等现象,尤其是滑牙不为。再对下线后的故障车辆与零件进行确认,并从故障零件来看,发现前悬架上支撑座的螺母螺纹牙已经被严重破坏而导致滑牙不良,其故障件缺陷如图2所示。

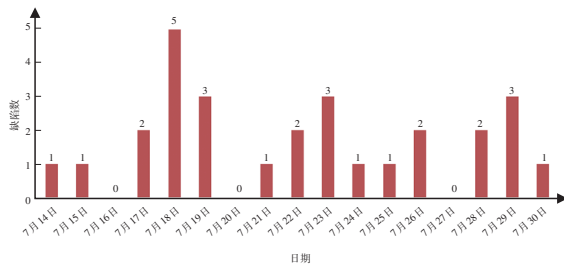
图3 不良缺陷统计情况

整理7月以来出现的前悬架合装滑牙不良问题,相关缺陷统计情况如图3所示。

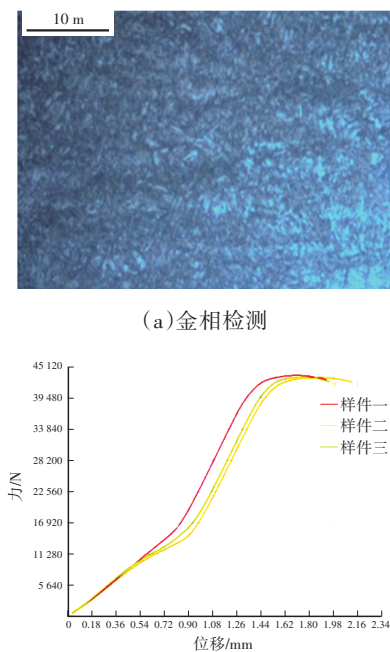
图5 螺栓金相与强度试验

抽取3件故障批次螺栓进行金相检测与抗拉强度试验,其结果如图5所示。

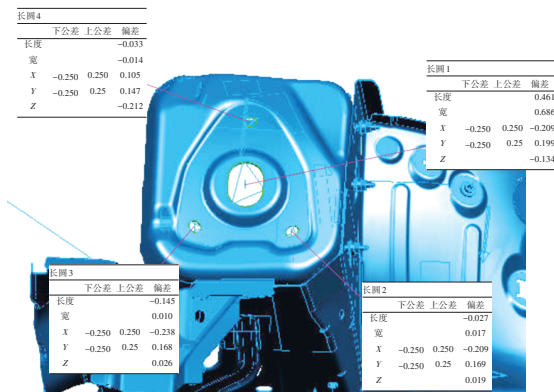
图 8 车身孔位置尺寸 3D 检测

车身作为装配环节的对手零件,也需要进行相关符合性调研,通过三坐标测量仪对车身上的 3 个孔位置尺寸进行检测,未发现异常,如图 8 所示。

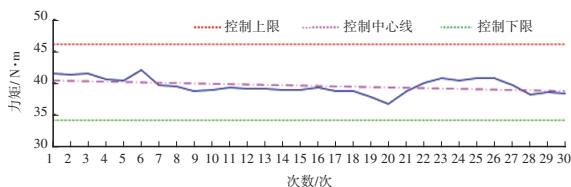
图 9 伺服机标定结果

查询该工序拧紧工艺,伺服机的力矩要求为  $(40 \pm 1) \text{ N} \cdot \text{m}$ , 检查伺服机功能与外观,未发现异常,并对拧紧伺服机 C035 号进行标定,其标定结果符合设备能力范围要求,如图 9 所示。

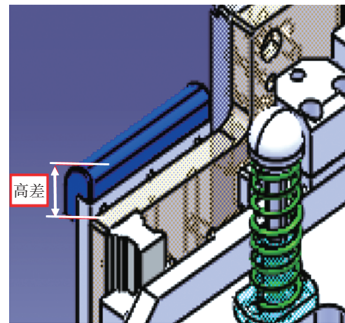
图 10 前悬支撑工装

根据统计,该车型使用的前托盘工装共计 22 个,在对前悬架支撑工装集中测量时,发现 3 个托盘的前悬工装支撑(如图 10 所示)高度存在不合格的现象,分别为 R-13#、R-19#、L-7#,其测量结果均超出下限规格值(如图 11 所示),表明支撑高度未达到要求。由于前悬架总成预定的支撑高度未满足,则增大前悬架总成与车身的距离,增加在前悬架总成与车身合装时螺栓的预带难度,并影响其对中性,其表现情况与导致螺纹滑牙的故障现象比较一致。

将检测不合格的R-13#、R-19#、L-07#前悬架总成支撑工装进行修复,并检查修复后支撑工装是否满足图纸要求。同时对其支撑高度进行监控,每月进行一次支撑高度检测,以防止工装失效而导致的支撑前悬架总成高度未达到要求的情况。

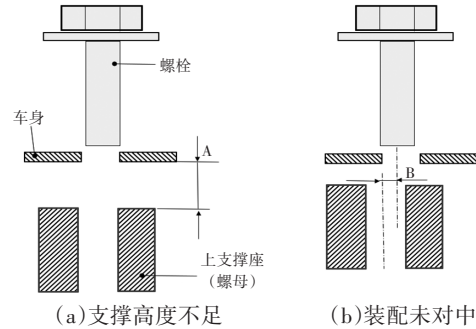
图12 缺陷模式产生示意

a.前悬架上支撑工装支撑高度不足,导致前悬架总成上支撑座与车身接触的间距过大,从而引起预带不足或螺栓带不正;

b.前悬架总成上支撑座在拧紧过程中由于定位不可靠,导致角度发生了偏移,从而引起螺栓预带不正的风险增加,导致滑牙问题,如图12所示;

c.操作者未按照作业标准要求将螺栓进行预带到位,缺陷模式如图12所示。

为了减少螺栓预带不对中等情况,可增加电枪预带的临时工艺进行操作,避免直接使用伺服机(工作时力矩大)拧紧导致的螺纹损坏,经过多次测试,该工序使用4 N·m的力矩的拧紧电枪为最佳选项。

手工预带或电枪预带过程中,如出现螺栓预带困难、预带不正的情况,需要先将螺栓取出,再采用调整手柄对导向工装进行调整操作,并确认前悬架总成上支撑螺母孔与车身是否对中,再重新进行螺栓预带操作,以减少和降低前悬架总成上支撑座与

设计并重新制作前悬架总成上支撑座的定位工装,满足其功能要求,减小与降低支撑座在前悬架总成装配过程中出现的角度偏移问题。

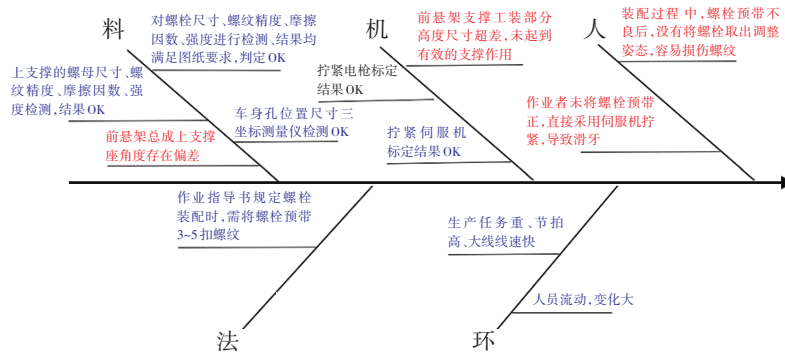
图13 原因分析鱼骨图

根据上述的调查结果,采用质量管理手法鱼骨图的方式进行原因总结,通过如图13所示的原因分析鱼骨图可以明确故障发生原因产生的各个环节与影响因素。

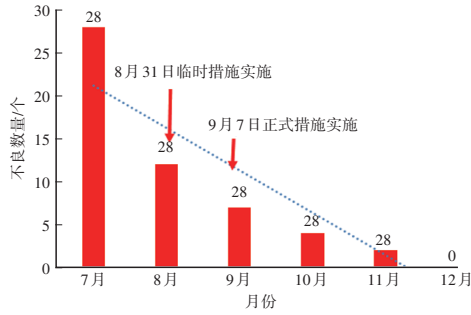
图 14 效果确认与跟踪情况

经过6个月的跟踪与确认,其装配后螺纹滑牙改善效果明显,如图14所示。

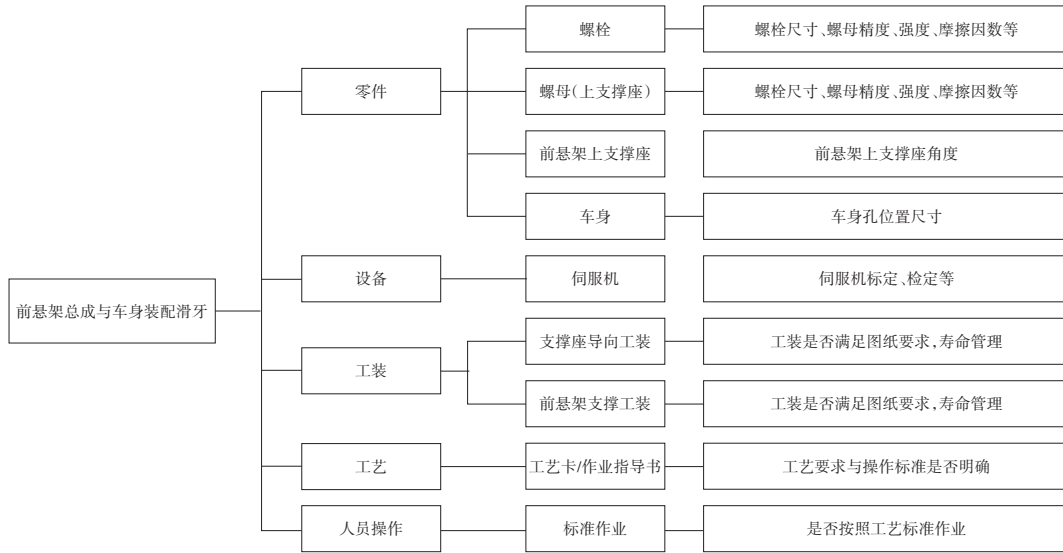
图 15 前悬合装滑牙故障树

针对前悬总成上支撑与车身合装出现的螺纹滑牙不良问题,本文从零件、设备、工艺、人员等各方面进行分析,确定了缺陷产生的原因,并通过对策措施的实施与效果跟踪,达到了质量改善的目的。根据以上内容,建立此类紧固零件的失效模式故障树,便于今后问题的总结,如图 15 所示。
