某贯穿式尾灯界面疲劳开裂研究

摘要: 某车型路试阶段出现了贯穿尾灯开裂失效, 通过失效部位分析确定是界面疲劳开裂。为解决该问题, 通过查阅文献将开裂诱因锁定为异性材料的热膨胀系数和力学性能的失配。结合阳光暴晒试验, 使用计算机辅助工程(CAE)软件计算灯罩的应力分布, 应力集中位置与实物开裂位置一致。结合材料应力-寿命(S-N)曲线评估应力结果, 合理解释了开裂的季节性规律。利用该方法对不同材料、颜色、结构的贯穿尾灯进行评估, 结果表明, 使用黑色苯乙烯、丙烯腈和丙烯酸酯类橡胶体共聚合(ASA)和透明色聚甲基丙烯酸甲酯(PMMA)的贯穿尾灯开裂风险最大, 与售后统计数据规律一致。

Study on Interface Fatigue Cracking of A Through-Type Tail Light

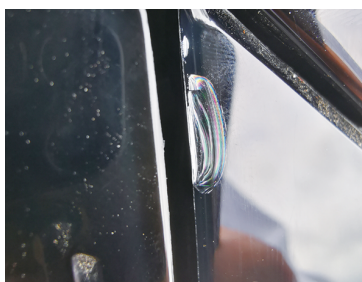
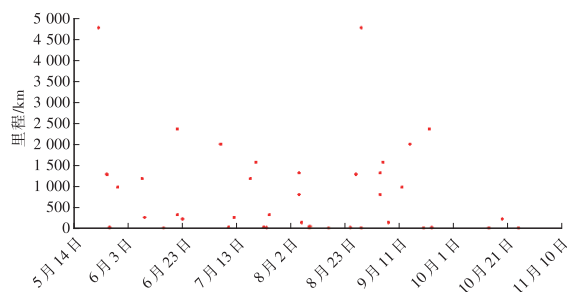
图2 贯穿尾灯开裂位置及时间范围

经确认,贯穿式尾灯开裂如图2所示,具有如下规律:

- a. 位置固定:20起开裂全部发生在组合面上尖角的区域;
- b. 时间范围:开裂全部集中在夏季的高温期间;
- c. 失效模式:失效现象全部为灯罩出现双色分层与剥离。

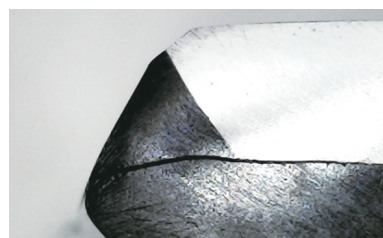
图3 开裂区域疲劳波纹特征

开裂的尾灯均为经过路试一段时间后,在灯罩双材料的边界出现分层开裂,通过分析开裂区域的剖面可知,断面有明显的疲劳波纹,可确定该

失效属于界面疲劳开裂,如图3所示。

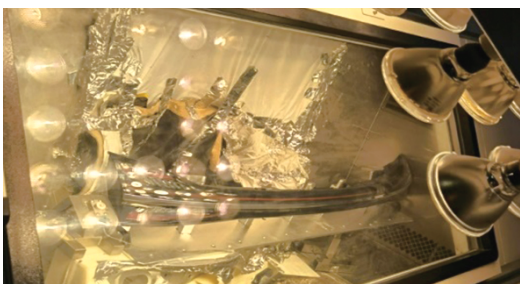
图7 模拟阳光暴晒试验

经测量,黑色ASA层的温度达到了78℃,透明PMMA层在覆盖区域的温度为76℃,非覆盖区域的温度为55.5℃。PMMA层的温度不均衡以及ASA的热膨胀被抑制共同在界面产生了应力。

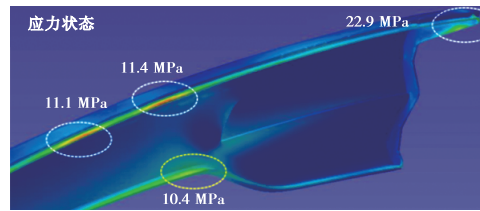
图8 阳光暴晒工况下的产品应力云图

将阳光暴晒试验的结果作为边界条件,在ANSYS中进行仿真计算,应力状态如下:最大应力出现位置与路试开裂的位置吻合,最大应力达到了22.9 MPa,如图8所示。

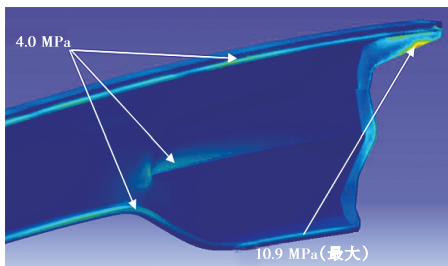
图 10 扭曲工况的界面区域的等效应力

由于车身和产品的尺寸公差,在装配过程中尾灯会受到矫形影响并产生应力,在界面区域出现应力集中。云纹光栅法并不适用于结构复杂的贯穿尾灯^[3],本文先使用仿真软件计算灯罩扭曲下的应力,将距离界面 2 mm 处的应力放大 8 倍,等效为界面位置的应力,如图 9、图 10 所示。

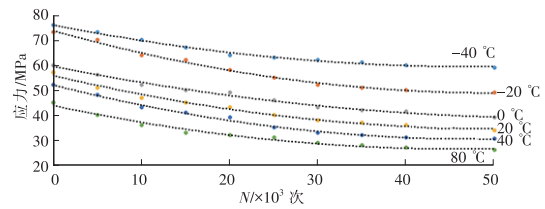
图 12 ASA+PMMA 结合区域不同温度下的 S-N 曲线

试验表明,材料的疲劳性能随温度的升高而大幅降低。根据测试结果,当温度由 -40 °C 升高至

90 °C 时,疲劳强度由 69.8 MPa 下降至 27.1 MPa,这与贯穿尾灯界面开裂高发期在夏季的规律相吻合。

根据前文计算,尖角区域的叠加应力高达 33.8 MPa,阳光暴晒下表面温度高达 78 °C,由应力-寿命(S-N)曲线可知,循环寿命在 0.2×10^4 次内,与路试阶段出现开裂的现象吻合。
