汽车空心稳定杆零件断裂失效分析及整改

摘要:通过激光共聚焦显微镜、扫描电镜等设备对某一量产车路试中发生的34MnB5空心稳定杆断裂问题进行失效分析,确认抛丸工艺时间不足及存在轴向原始裂纹是造成稳定杆发生早期疲劳失效断裂的原因,为进一步明确失效断裂的根本原因,针对稳定杆的制造工艺进行排查和原因分析,判断抛丸时间不足是导致稳定杆断裂的主要原因,由此判断该次断裂失效带来的后续影响,最后针对排查过程中已确认的风险点,识别整改方向并提出优化措施,进一步防止问题发生。

某一量产车路试时横向空心稳定杆左侧衬套附近弯折处发生断裂失效,失效里程为13 000 km。

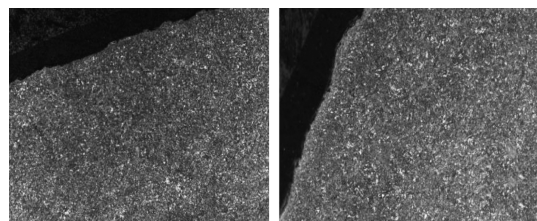
图 4 零件外壁边缘金相

零件心部金相图片如图 3 所示,零件外壁边缘金相图片如图 4 所示,零件内壁边缘金相图片如图 5 所示。定义要求稳定杆内、外表面无全脱碳,半脱碳层深度 $\leq 200 \mu\text{m}$,图 3 结果表明,稳定杆零件基体金相组织为正常淬火+回火组织。零件外壁、内壁均无脱碳,金相分析结果满足定义要求。

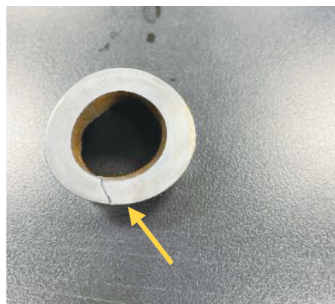
图6 横向断口附近截面

横向断口附近截取轴向裂纹截面金相图片如图6、图7所示,图6中黄色箭头所指的白亮带即为高频焊接焊缝位置,金相分析显示大弯处焊缝位置在横向断口附近,轴向裂纹与焊缝之间的距离约3.2 mm,由于此处为横向断口附近冷弯成形,焊缝亦发生弯曲偏移,因此轴向裂纹与焊缝的位置出现一定偏移关系。

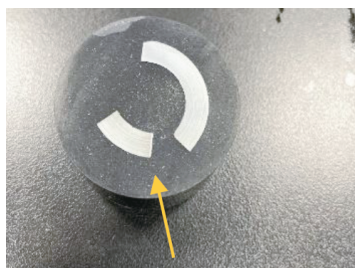
图8 轴向裂纹截面

沿轴向裂纹中间直线段位置截取试样,截面金相图片如图8、图9所示,图8黄色箭头显示白亮带位置为高频焊接焊缝处,图9为焊缝处金相流线,金相分析显示轴向裂纹与焊缝位置完全重合。

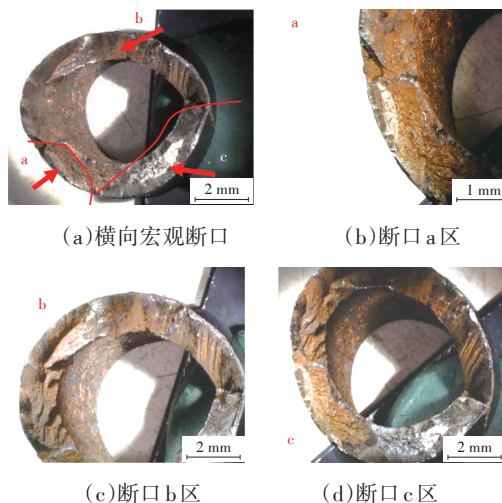
图10 横向断口

横向断口宏观照片如图10所示,横向断口约3/4区域位置发生锈蚀,a区域断口形貌平坦光亮,呈贝弧线形状,有二次台阶,表面锈蚀,宏观断口特征为疲劳扩展形貌特征,疲劳起源于对应外表面。b、c区域为高低起伏棱脊状形貌,外臂边缘均存在剪切裙,b区断口有锈蚀,c区无锈蚀,2区域均为瞬断区形貌特征。

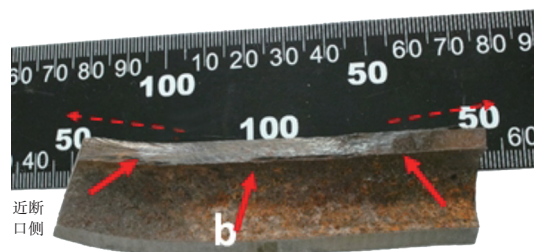
图11 轴向断口实物

拆除衬套,切割零件打开贯穿裂纹,用ZEISS V20超景深显微镜对打开后的裂纹进行宏观观察并拍照图片见图11所示,将长裂纹断口放大后如图12所示,轴向断口左侧为近横断面,断面平齐,表面存在严重锈蚀,该断口为锈蚀最严重区域,且表面被一层疑似黑色油漆覆盖,说明轴向断口中存在原始裂纹,且裂纹起源于中部沿轴向两端方向扩展(图12箭头所指方向),断口符合疲劳断裂形貌特征,因腐蚀过于严重无法清洗,无法进行扫描电镜微观分析。

轴向断口宏观分析显示零件存在原始裂纹,裂纹扩展方向与稳定杆焊缝位置重合,该原始轴向裂纹一端朝向横断口方向持续疲劳扩展至与横断口汇合后继续向右扩展;横向断口宏、微观分析显示稳定杆衬套左侧弯折外表面处存在一平坦有台阶的疲劳源区,呈棘轮状多源,疲劳起源于外表面无缺陷,该源区沿着外管壁向两边方向快速扩展,扩展区区域较小,瞬断区区域较大,可以判断稳定杆在使用过程中横向弯折处受到了较大应力,轴向裂纹与横向裂纹相向扩展导致最终断裂。

表5 整改方向及措施		
工艺过程识别出的风险点	整改方向	永久措施
回火工序导致零件硬度变化	取消返修的回火作业方式	通过设计抛丸机吊具,达到抛丸去除涂层目的,从而规避350℃回火
残余应力不足	锁定返修抛丸道工序作业方式	通过修改抛丸设备程序,对抛丸时间进行下限锁定,使抛丸时间在4 min以下无法调节
零件的原始缺陷	增加探伤作业	一级供应商在工艺流程抛丸后增加一道表面探伤工艺,二级供应商涡流探伤中探伤孔从1.0提高到0.8,增益增加2 dB
零件强化不足	优化抛丸工艺参数	弧高由0.3~0.5 ARC提升至0.33~0.5 ARC ^[5]

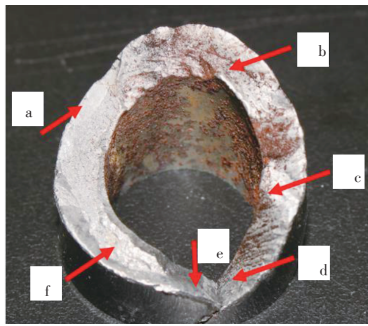
图13 横向断口微观图片区域示意

横向断口及断口微观图片如图13~图14所示,分析显示横向断口a区为疲劳源+扩展区,疲劳起源于外表面,呈棘轮状多源,疲劳源区无损伤,扩展区呈现疲劳辉纹形貌特征;由a区向b区、c区快速扩展,b区呈现为准解理快速撕裂形貌特征,c区为准解理+韧窝混合形貌特征;e区呈现为瞬断区韧窝特征形貌;轴向裂纹沿着横断口处向d区、c区扩展,其扩展方向恰好与b区扩展方向相反,d区为准解理+韧窝混合形貌特征。

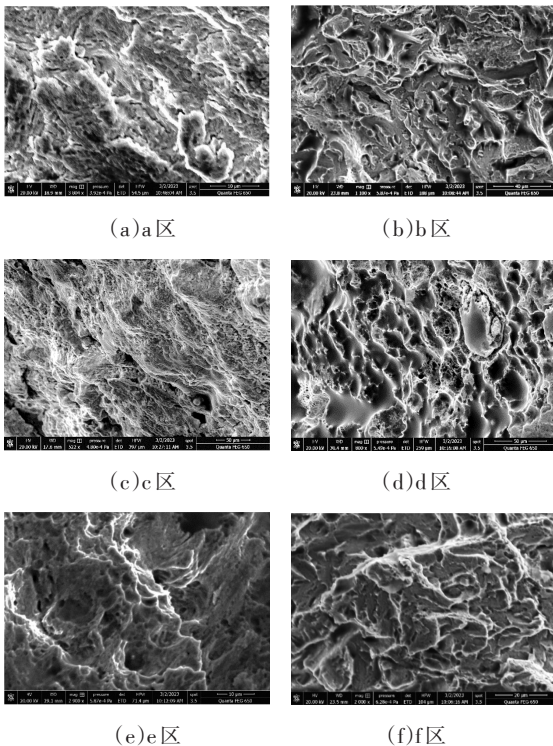
图14 横向断口微观图片

综上所述,零件焊缝存在的原始轴向裂纹及稳定杆近衬套大弯处外表面疲劳源的双向疲劳扩展导致稳定杆断裂失效。

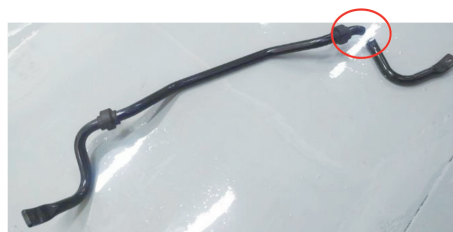
图 16 1#零件实物

1#零件表面无缺陷,抛丸时间 2 min,为正常抛丸时间的 1/2,疲劳试验结果显示 8 万多次出现开裂,而 2#零件表面有缺陷,抛丸时间 4 min,疲劳试验结果却达到 30 万次未断裂,以上结果说明此次稳定杆断裂根本原因为抛丸时间不足导致的残余压应力低,从而使稳定杆在使用过程中近衬套大弯处所受应力过大,进而导致产品发生早期疲劳断裂失效。
