2 GPa热成形座椅横梁开裂失效分析及工艺研究

摘要:为解决2 GPa热成形材料冲压的座椅横梁零件焊接后出现批量开裂的问题,经分析,该零件开裂为氢脆致裂,通过追查零件工艺发现引起零件氢脆开裂的原因为加热温度过高、加热时间过长、零件转移时间过长,通过正交设计改进零件不同的热冲压工艺组合并试制零件进行验证,最终确认2 GPa铝硅镀层热成形零件的热冲压工艺窗口为热成形的奥氏体化炉内露点须低于 -5°C ,加热时间为 $3\sim 13\text{ min}$,加热温度为 $880\sim 940^{\circ}\text{C}$ 。

Analysis and Process Research on Cracking Failure of 2 GPa Hot Formed Seat Cross Beam

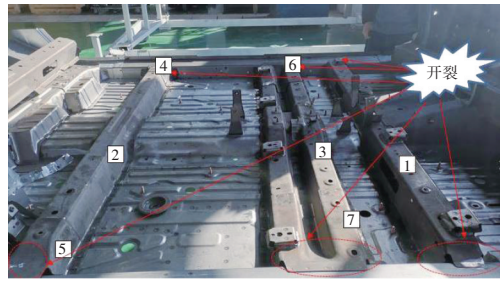
图1 零件实物

某车型前座椅横梁总成中部分零件采用2 GPa带铝硅镀层的热成形材料,如表1、图1所示,在样车试制阶段,发现该车型使用的7个2 GPa零件在MULE车制造过程中出现开裂,零件在热冲压后完好,但在点焊后放置一段时间或装配在车身上后出现开裂。开裂问题主要出现在厚度为1.6 mm和2.0 mm的零件上,其中,厚度为1.6 mm的零件开裂最严重,厚度为2.0 mm的零件次之。统计10台白车身可知:厚度为1.6 mm的零件有9个开裂,厚度为2.0 mm的零件有2个开裂,厚度为1.4 mm和1.8 mm的零件可视段未发现开裂,两端被连接件覆盖,无法查看开裂情况;开裂区域主要存在于零件两端与门槛件点焊搭接位置,原因推测为此区域有相比于其他区域更严重的应力集中,具体断裂如图2所示。

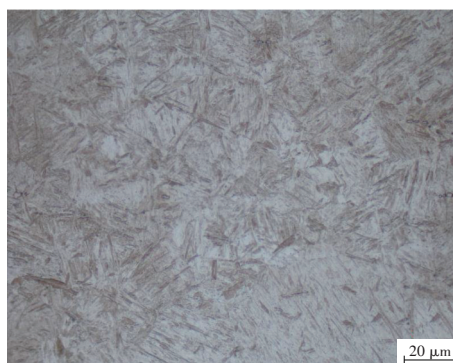
图6 失效零件金相组织

截取失效零件断口附近一小块样品,取其横截面进行镶嵌制成试样,样品经处理后按照 GB/T 13298.1—2015《金属显微组织检验方法》进行金相分析,金相分析结果如图6所示,其金相组织为全马氏体组织;针对其镀层进行金相分析,光学显微镜分析显示镀层结构未见合金扩散层,如图7所示;而热成形后的正常扩散层厚度≤15 μm,如图8所示。

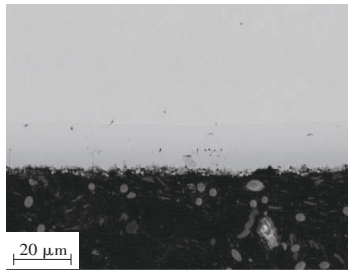
图9 失效件镀层X射线能谱仪分析

对失效件的镀层进行扫描电子显微镜 (Scanning Electron Microscope, SEM) 分析,如图9、图10所示,铁已经扩散至整个镀层范围,说明失效热成形零件的加热温度过高,加热时间过长^[5]。

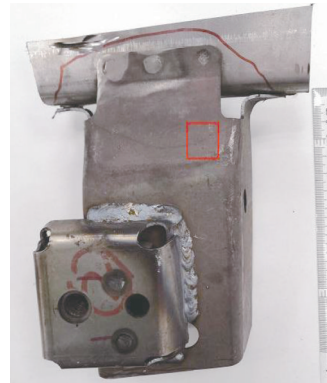
图 13 失效零件

在图 13 零件裂纹处取样并进行 SEM 分析, 断口微观形貌为冰糖状沿晶脆性断口, 显示断口为脆性断裂, 如图 14 所示。

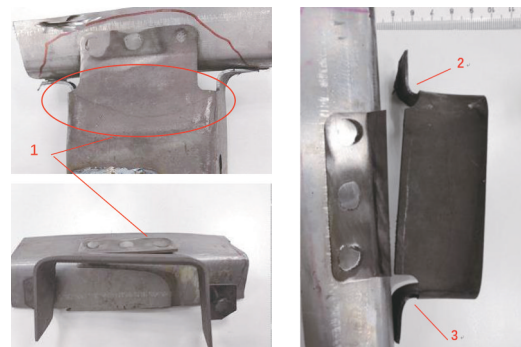
图 15 前地板后横梁失效件

零件经线切割后应力释放, 出现结构偏转。图 15 中的 1 号、2 号和 3 号位置均存在较大应力, 其中 1 号位置存在裂纹, 2 号、3 号位置未达到临界应力, 无裂纹, 但有较高断裂风险。

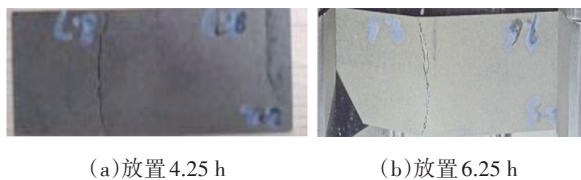
图16 样品b氢脆断裂

按照 ASTM G39-99(2021),采用四点弯曲试验方法,加载载荷后在空气中放置72 h,试件不开裂则视为合格。每种组合样品取2个试验样品,编号为b的样品分别在放置4.25 h和6.5 h后发生断裂,如图16所示,样品a、样品c、样品d在72 h内均未发生断裂。

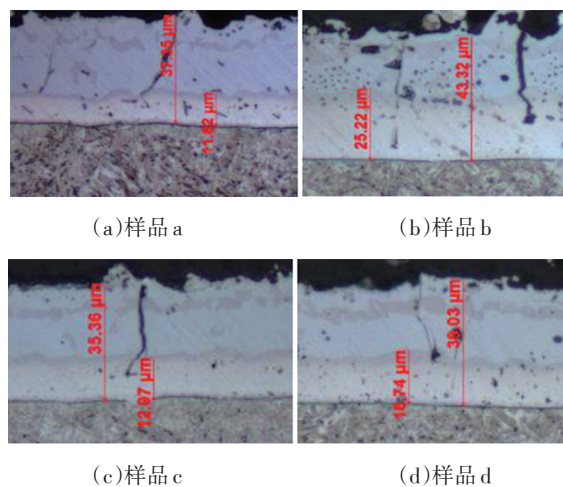
图17 4种组合样品镀层金相分析

由表6及图17可知:样品a的镀层正常;样品b的中间层过分长大,热处理时间过长;样品c、样品d的中间层过大或接近上限(15 μm),热处理温度过高。
