泊车辅助系统控制器辐射发射测试失效分析

(广州汽车集团股份有限公司汽车工程研究院, 广州 511434)

【摘要】零部件辐射发射测试时泊车辅助系统控制器在 2.625 GHz 单频点出现频点超标问题, 不符合零部件电磁兼容性(EMC)设计规范要求。为了详细分析问题产生原因, 通过对整个测试链路及印刷电路板(PCB)进行远、近场排查分析, 最终定位噪声源头为泊车辅助系统控制器内部冗余未应用的千兆以太网时钟信号, 该时钟信号通过 PCB 上断折线形成的无意天线对外辐射, 从而导致辐射发射测试超标。通过采用更新软件, 关闭该时钟驱动, 低成本解决了泊车辅助系统控制器辐射发射超标问题。

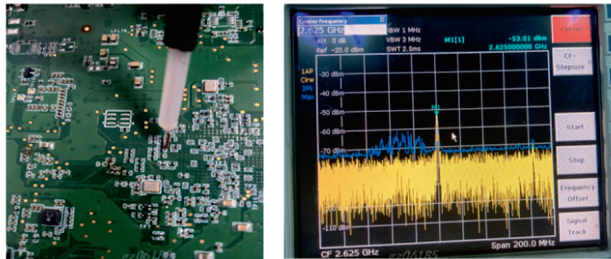
图4 近场噪声定位示意

为了进一步定位噪声源头,进行近场排查。打开产品结构件,使用频谱分析仪和近场探头在印刷电路板(Printed Circuit Board, PCB)上对2.625 GHz频点的噪声源头进行查找,当近场探头移动到图4位置时,频点为2.625 GHz处噪声幅值最高。

同时对照PCB与原理图发现,此位置是千兆以太网RGMII TX-CLK时钟走线匹配电阻的位置,时钟信号频率为125 MHz,超标频点为时钟信号频率的21次谐波,为2 625 MHz。

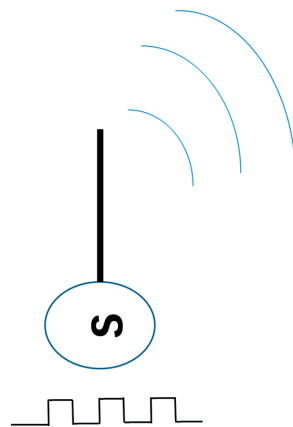
图5 辐射发射单极天线模型

本文中2.625 GHz频点超标即存在无意单极天线模型,即PCB板上的断折线,一端与芯片连接,一端悬空,该情况经常出现在平台化设计的产品上。因为要对应不同客户的需求,所以要先设计出功能最全的产品,后期再根据客户不同的需求对配置进行删减。2.625 GHz噪声的驱动源是RGMII TX-CLK时钟,PCB板等效天线模型如图5所示。

当无意天线长度和电磁波信号波长 $1/4$ 相比拟时,天线发射效率最高、对外辐射最强,在本文中2 625 MHz频点对应波长是114 mm, $1/4$ 波长长度约29 mm;而RGMII TX-CLK时钟信号线在PCB上走线长度是28.25 mm,走线长度与噪声信号的 $1/4$ 波长相比拟,因此对外辐射强度最强。

在确定了噪声源头和天线模型后,可以根据EMC干扰源、耦合路径、敏感源来考虑整改对策。根据本次辐射发射测试超标的原因,整改对策可以分别从干扰源头和耦合路径上进行分析。在源头上,可以在时钟源端增加RC滤波降低时钟信号的上升沿从而降低高次谐波的分量;也可以降低时钟信号的驱动强度来降低辐射发射量,在本项目中千兆以太网并未使用,故也可以采用通过软件关闭千兆以太网时钟驱动的方式来消除噪声源;在路径上,前期问题排查时已经确定在外壳缝隙处增加屏蔽可以解决2.625 GHz频点超标问题,但该对策需要在结构上进行优化,需要重新开模导致增加研发成本;另一个整改方法是从天线模型上采取措施,可以改变无意天线的长度,即改变天线发射效率,或减小共模噪声电流来降低发射量。2.625 GHz频点超标失效对策方案汇总如表2所示。

综合项目周期及成本等方面考虑最终选择方案2进行失效对策,零部件设计验证(Design Verification, DV)测试满足整车企业要求,且裕量在8 dB以上。
