大型汽轮机低压次末级动叶片优化前后 典型故障原因分析

张永海¹, 谷伟伟¹, 王春燕¹, 马汀山¹, 居文平^{1,2},
张学延¹, 马静波³, 杨 军⁴, 史志刚¹

(1.西安热工研究院有限公司, 陕西 西安 710054; 2.西安西热节能技术有限公司, 陕西 西安 710054;
3.华能伊敏煤电有限责任公司伊敏电厂, 内蒙古 呼伦贝尔 021130;
4.大唐杨凌热电有限公司, 陕西 杨凌 712100)

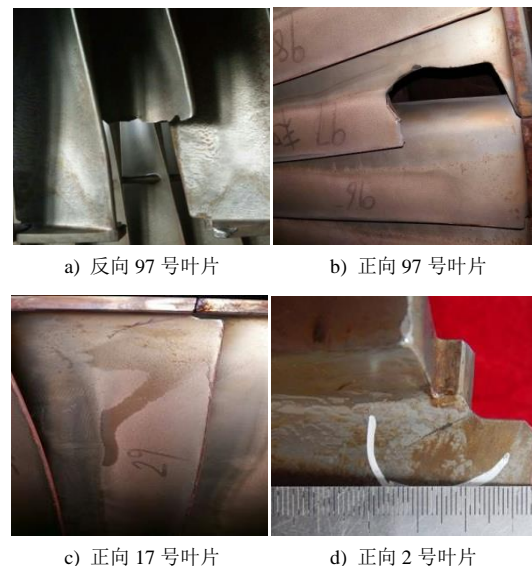
某电厂 3 号汽轮机为超临界 600 MW、一次中间再热、三缸四排汽、单轴、双背压、凝汽式汽轮机。2015 年 11 月 6 日 08:33 时,主机轴系振动发生阶跃性变化。11 月 9 日 21:30 时,3 号机组打闸停机。11 月 25 日汽轮机低压 II 缸揭缸后检查发现低压转子正、反向次末级动叶片有断裂脱落以及开裂情况,故障情况如图 1 所示。

图 1 某汽轮机叶片型线优化前故障情况
Fig.1 Failure situation of a steam turbine blade before optimization

由图 1 可见:正向叶片断裂和开裂各 1 片,反向叶片断裂 1 片,开裂 2 片;出汽侧顶部靠围带处缺失小块叶片,大小约为 50 mm×25 mm。

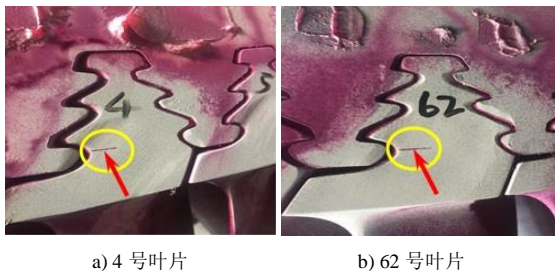
某电厂 5 号汽轮机为超临界、一次中间再热、三缸四排汽、单轴、双背压、凝汽式汽轮机。2018 年 10 月 13 日 A 级检修期间,发现低压 B 转子次末级叶片共 19 片叶片在叶根部存在裂纹故障,裂纹位于叶根第一齿出汽侧内弧端面 R 角处。对叶根部裂纹进行磁粉检测,发现第 62 号叶片裂纹最大长度为 16 mm (图 2)。

图 2 某汽轮机叶片优化后叶根裂纹形貌

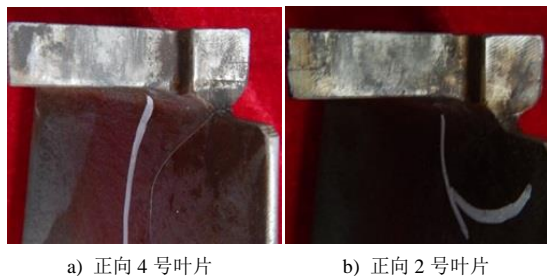
故障现场发现优化前的叶片围带工作面有明显碰磨痕迹,部分工作面碰磨后出现卷角情况,具体如图 3 所示。由此说明在机组运行过程中叶片围带之间存在松动及挤压情况。

图 3 优化前叶片围带工作面碰磨痕迹

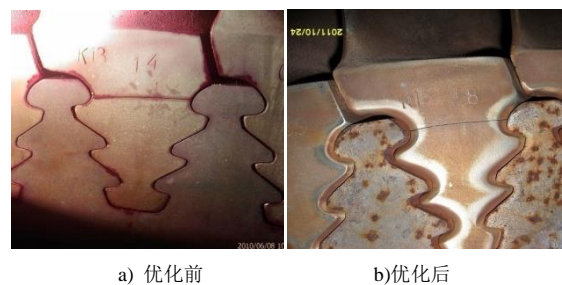
在叶根尖角处倒圆处理及设计优化后,该级叶片在部分机组汽轮机上出现了较多叶根出汽侧内弧第一齿倒圆位置开裂情况。图 4 为某电厂叶根尖角处倒圆优化处理前后裂纹形貌。由图 4 可见,经过优化后该型叶片仍未能够彻底解决叶根第一齿出汽侧内弧端面处的尖锐部位应力集中问题,该处的裂纹萌生和扩展速度仅有所减缓。多个电厂在大修期间检查发现叶根仍然存在诸多裂纹,但叶根断裂的情况大大减少。

图 4 叶片叶根尖角处倒圆优化处理前后故障形貌

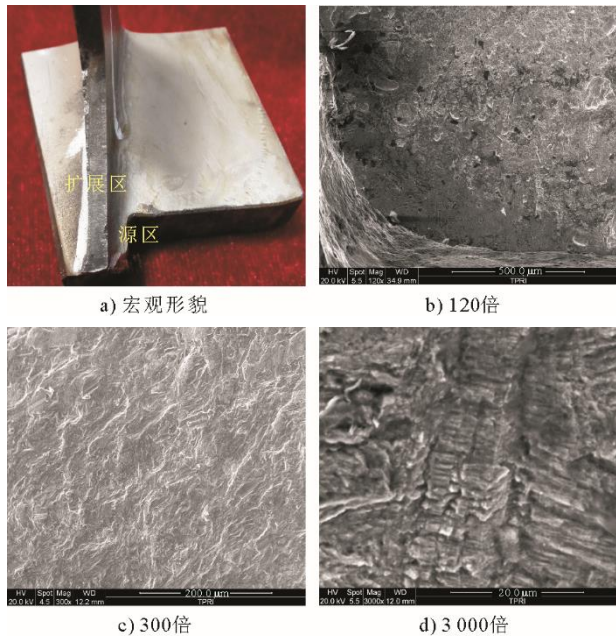
叶片型线断口较为平滑，断口源区位于叶身出汽侧顶部与围带过渡 R 角的内弧侧，叶片源区及扩展区可见明显的碰磨痕迹，断口扩展区未碰磨处可见明显准解理特征，源区有二次裂纹，在扩展区宏观扩展弧线区域存在疲劳条纹；断口上存在与叶身横向呈约 45° 的扩展弧线，由源区向叶身扩展。这说明裂纹的扩展可细分为 2 个方向：过渡 R 角向叶身内部和叶片内弧向外弧；断口靠外弧侧的明显撕裂区域为断口在打断过程中产生。裂纹扩展过程中，由于裂纹上部型线部分较小，裂纹扩展较慢，离心拉应力不足以将裂纹断口两面拉开，造成裂纹断口的严重磨损。宏观断口及扫描电镜形貌如图 5 所示。由图 5 可见，叶片型线断口为疲劳断裂。

图 5 叶片出汽侧顶部与围带处裂纹断口形貌

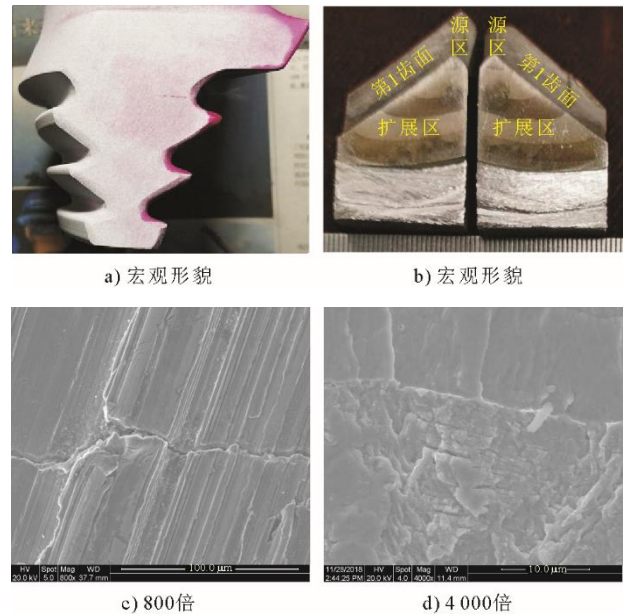
对打开后的叶片叶根断口进行宏观检查，断口形貌如图 6 所示。由图 6 可见，叶片叶根部位断口较平坦，断口上覆盖红褐色的氧化产物，裂纹断面分为裂纹源区及裂纹扩展区，源区位于叶根第一齿出汽侧端面 R 角与第一齿面结合处，其他断面为扩展区，有明显可见疲劳弧线及疲劳条

带。裂纹走向为穿晶型，裂纹尖端较尖，未见分叉呈轻微波浪形，具有机械疲劳裂纹特征。裂纹附近及整个齿面均未见腐蚀坑、机械损伤等。可见叶根失效类型为高周疲劳，源区位于出汽侧端面 R 角与第一齿面结合处。

图 6 叶片叶根裂纹断口形貌

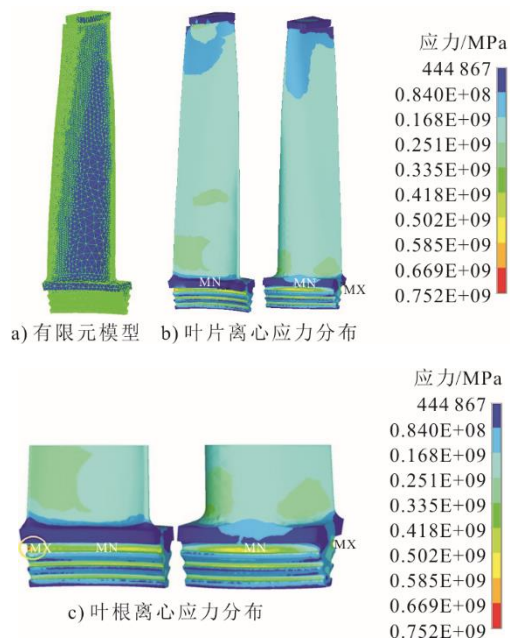
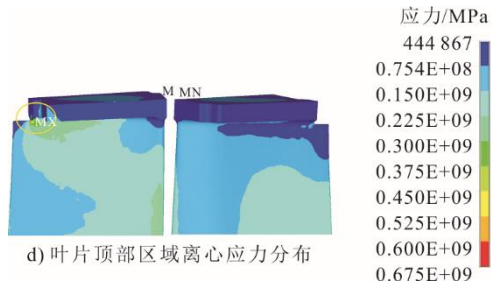
图7 优化前叶片有限元模型及离心应力分析情况
Fig.7 Finite element model of the blade and centrifugal stress analysis before optimization

由图7可见：叶片的最大离心应力约752 MPa，位于叶根第一齿出汽侧内弧端面边缘尖角处附近，略大于材料的屈服强度747 MPa，而小于材料的抗拉强度；叶片内弧侧出汽边顶部与围带连接过渡处（裂纹源区）的最大离心应力约675 MPa，小于材料的屈服强度771~831 MPa。根据计算结果可知，由于该型优化前叶片型线结构设计问题，致使叶片内弧侧出汽边顶部与围带连接R角过渡处和叶根第一齿上部的齿槽出汽侧内弧边缘的2个结构不连续位置存在应力集中，在离心力和蒸汽作用力共同作用下逐渐产生疲劳损伤和裂纹并最终疲劳断裂，叶片叶根和型线结构不连续是断裂和裂纹产生的主要因素。

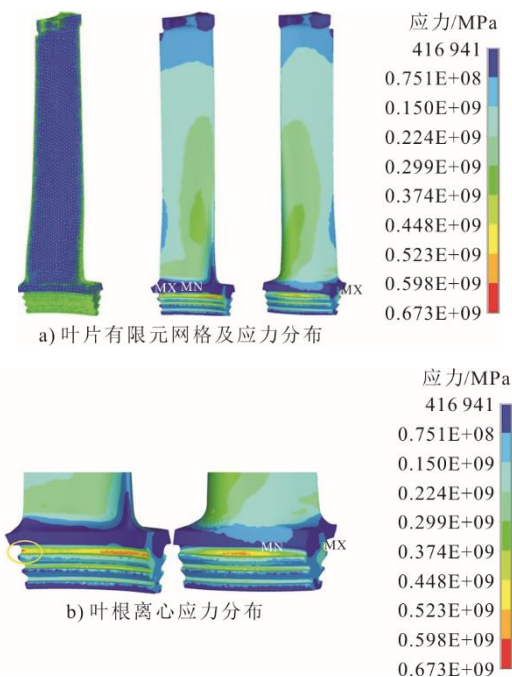
图8 优化后叶片有限元模型及离心应力分析情况
Fig.8 Finite element model of the blade and centrifugal stress analysis after optimization

由图8可见，叶片的最大离心应力为673 MPa，小于材料的屈服强度747 MPa，最大离心应力区域位于叶根第一齿上部的齿槽出汽侧内弧边缘附近。优化后叶片叶根第一齿上部的齿槽出汽侧内弧边缘附近存在应力不连续和应力集中问题，这是叶片叶根裂纹和断裂的主要因素。

优化前后叶片的离心应力数值计算结果表明，经过制造厂的优化设计，该叶片型线部分和叶根部位的离心应力分布有所改善，叶片叶身与围带过渡R角处的故障率大大降低，但未能彻底解决叶根第一齿上部的齿槽出汽侧内弧边缘处由于结构不连续而导致的应力集中问题^[18-24]。

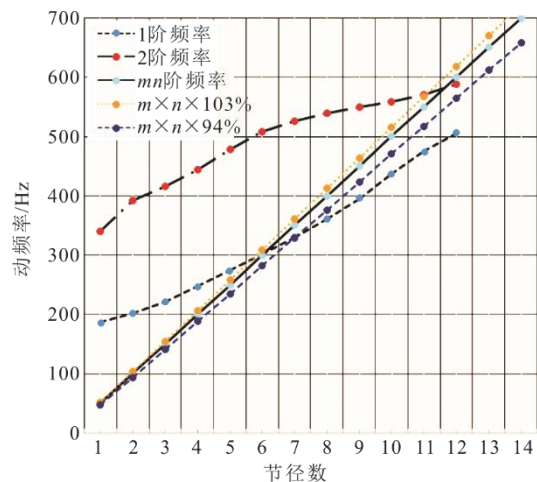
图9 优化前叶片叶轮系统动频率-节径数关系
Fig.9 Relationship between vibration frequency and pitch diameter of the blade impeller system before optimization

依据文献[25]及图 9 可知,优化前叶片叶轮系统 6 节径 1 阶动频率 (300.8 Hz) 避开“三重点”共振区域 (2 820~3 090 r/min) 的概率较小,在考虑加工和安装误差因素时,叶片叶轮系统 6 节径 1 阶振动会落入 $m \times n = k \times n = 6 \times 50 = 300$ Hz 共振范围,是叶片叶根和围带与型线过渡处故障的次要因素。

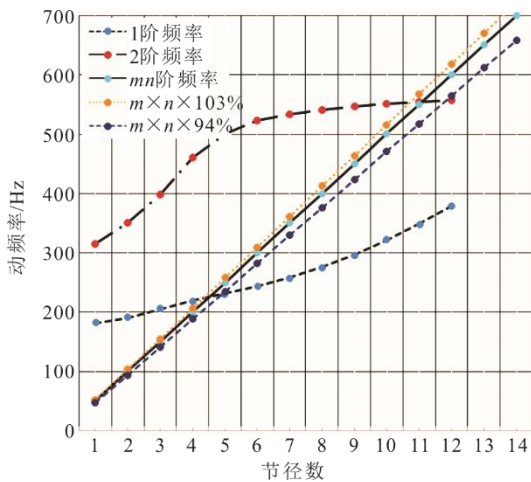
图 10 优化后叶片叶轮系统动频率-节径数关系

由图 10 可见,考虑叶片加工制造和安装因素,工作状态下叶片叶轮系统的 11 节径 2 阶振动会落入 $m \times n = k \times n = 11 \times 50 = 550$ Hz 的共振范围。尽管在汽轮机叶片设计时所参考的叶片叶轮系统调频规范只是明确指出对于节径数小于 8 的叶片叶轮系统振动应避开“三重点”共振,但在运行过程中只有叶片不存在其他相应设计问题或缺陷的情况下,8 节径以上的叶片叶轮系统“三重点”共振才不会对叶片造成振动疲劳损伤,由于该级叶片叶根存在离心应力分布不合理,导致工作状态下叶片叶根部产生应力集中及振动疲劳损伤。系统 11 节径 2 阶振

动落入“三重点”共振区域,是叶片叶根故障的次要因素。
