火电机组锅炉炉管沉积物类型和影响分析

滕维忠¹, 郭俊文¹, 刘炎伟¹, 邓彪², 林崑², 秦建柱²,
郭上科², 曹志刚², 黄俊谐², 伊朝品², 黄修喜²

Analysis on types and effects of deposits in boiler tubes of thermal power unit

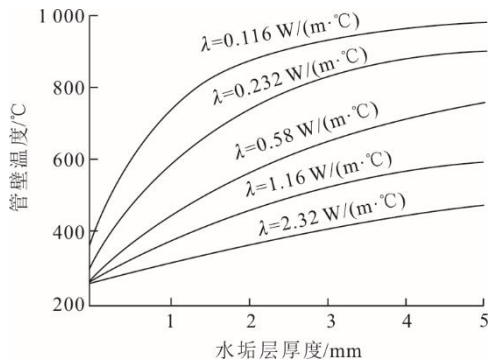
图 3 为水垢的厚度和导热系数对金属管壁温度的影响曲线。炉管壁温数据是按照燃烧室温度 1100 °C、炉水温度 200 °C、炉管壁厚 5 mm、炉管导热系数 58.11 W/(m·°C) 时不同垢类厚度的管壁温度计算值。即使炉管中附着一层薄垢，也可能使管壁温度大大超过金属材料的最高允许值^[7]。

图 3 水垢的厚度和导热系数对金属管壁温度的影响
Fig.3 Influence of incrustation thickness and thermal conductivity on tube temperature

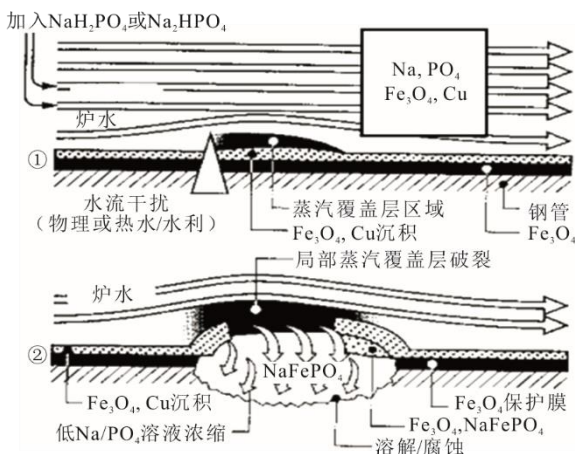
“磷酸盐隐藏”的出现使水冷壁管内近壁层炉水中产生游离 NaOH , 可能引起炉管金属的碱性腐蚀。“磷酸盐隐藏”还可能引起炉管的酸性磷酸盐腐蚀, 其原理详见图 6, 实际腐蚀管样如图 7 所示。酸性磷酸盐腐蚀的腐蚀产物通常有 2 个明显区别的层, 外层呈黑色, 内层呈透明的灰色, 并且有 NaFePO_4 。腐蚀产物中存在 NaFePO_4 是酸性磷酸盐腐蚀的一个关键特征^[4]。

图 6 酸性磷酸盐腐蚀机理
Fig.6 Corrosion mechanism of acid phosphate

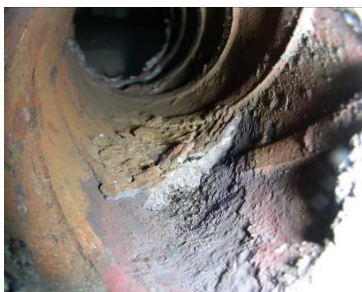
图 7 酸性磷酸盐沉积和腐蚀管样
Fig.7 Acid phosphate deposition and corrosion pipe sample

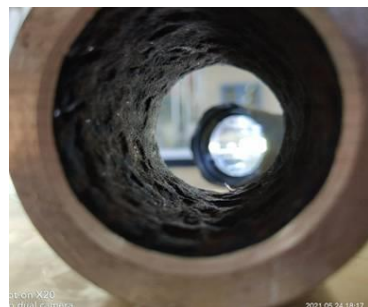
机组实际运行经验表明, 水汽中铁质量浓度达到期望值, 才可基本避免在汽轮机通流表面产生铁氧化物沉积垢层, 使炉管结垢速率降低, 达到 10 年不需要进行化学清洗的程度。图 8 和图 9 为某超临界 350 MW 机组投产 4 年后的省煤器和水冷壁铁氧化物沉积管样, 图 10 为该厂锅炉化学清洗后水冷壁管样。该厂运行前 2.5 年未实施给水加氧处理工艺。加氧 1.5 年后, 凝结水精处理出水、给水中铁的质量浓度分别为 1.36 、 $2.87 \mu\text{g/L}$, 蒸汽中铁的质量分数为 $2.32 \mu\text{g/kg}$ 。

图 8 省煤器进口管段铁氧化物沉积量 (460 g/m^2 管样)
Fig.8 Iron oxide deposition in the inlet pipe section of economizer (460 g/m^2 pipe sample)

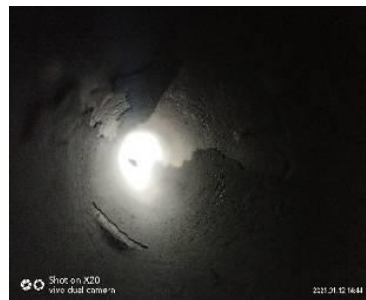
膜态蒸发部位沉积过多的铁氧化物,形成沉积物下浓缩腐蚀,去除腐蚀产物后为溃疡状。图 11 为过热水冷壁管段铁氧化物沉积物去除后管样,图 12 为过热水冷壁管段铁氧化物沉积物堆积管样,图 13、图 14 分别为某超超临界电厂过热器 TP347HFG 管段和 T91 管段铁氧化物沉积和剥离管样。防止汽水腐蚀的主要措施就是防止炉管金属过热。如消除局部水动力不足、偏烧、原始管段表面状况不良等问题,其次是选用合适的耐热钢等方法。

图14 过热器 TP91 管段铁氧化物沉积和剥离管样
Fig.14 Iron oxide deposition and stripping sample of TP91 superheater

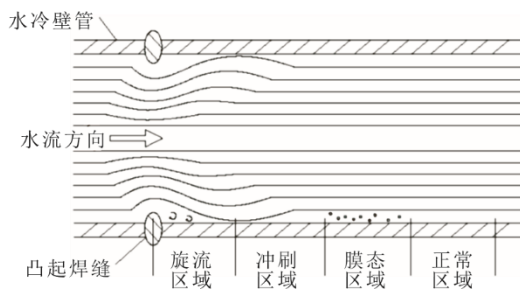
孙海生等^[8]对因焊缝内壁凸起诱发的流体加速腐蚀(FAC)失效案例进行了流体动力学数值模拟。计算结果表明焊缝下游流体最大雷诺数较最初的流动状态下大很多。因此,焊缝凸起导致其下游流动发生剧烈变化,凸起焊缝后流速最大的管段管径倍数与层流流速、管内压力和凸起焊缝的高度有关。焊缝下游 FAC 速率与流体湍动能有密切联系,流体湍流程度越剧烈, FAC 的速率愈大。图 15 为管段内焊缝凸起后炉水扰动影响区域模型。由图 15 可知:存在问题的炉水管段,在凸起部位后出依次现旋流区域、冲刷区域、汽液两相区域,膜态蒸发区域;蒸汽管段中出现回旋区域、冲刷区域。旋流区域和冲刷区域形成的单相或两相 FAC,产生的铁氧化物腐蚀产物,在其后传热不佳的膜态区域沉积。这些铁氧化物沉积一般是致密、较厚的垢层,给垢下浓缩腐蚀形成了腐蚀环境。如果炉水和蒸汽质量不高或某一阶段超标劣化,可能短时间内在垢下形成盐类浓缩和腐蚀,造成穿孔、氢脆等破坏。

图 15 焊缝凸起炉水管段水流扰动模型
Fig.15 Flow disturbance model of the water pipe of the Weld Protruding Boiler

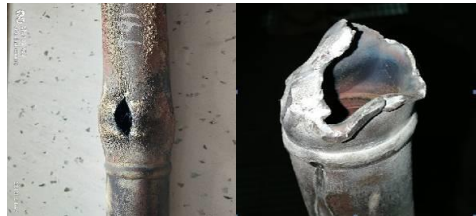
图 16 为某厂高温过热器爆管管样,爆口具体位置为第 13 屏出口侧的第 8 圈管。沿介质流向,该炉过热器管屏 U 型管圈入口侧全部和出口侧下半部分为 TP347H 材质,出口侧上半部分为 T91 材质。由图 16 可知,失效管段为 P347H+T91 材质对接焊缝后的 T91 管段,爆口特征为长期过热材质性能下降后的蠕变开口。其原因是管内环形凸起焊缝后出现前述的冲刷腐蚀和铁氧化物沉积。

图 16 过热器 TP347 和 T91 对接焊缝后爆口管样
Fig.16 Pipe sample of rear exposure of butt weld of superheater TP347 and T91

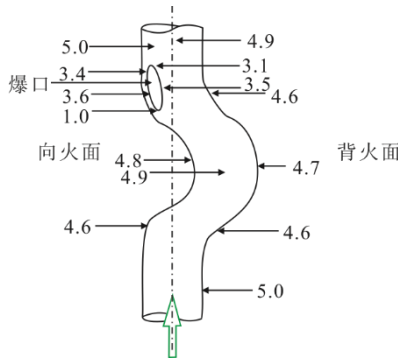
锅炉受热面系统管路中有许多弯管段,易产生冲刷腐蚀^[4]。图 19 为某厂环保改造尿素喷孔弯管曲率不当冲刷减薄造成泄漏管样示意^[15]。其原因是弯管曲率不当,在弯管出口段内侧出现紊流冲刷较强烈点位,产生 FAC,造成弯管内侧局部减薄较严

重、穿孔^[16]，其冲刷腐蚀产物沉积在冲刷部位后的管段上并形成了垢层。

图 19 某厂弯管曲率不当冲刷减薄泄漏管样示意 (mm)

锅炉增加受热面、延长或缩短管排、形成新的炉墙孔洞时应系统性考虑锅炉水动力、弯管曲度，并考虑运行时受热面热负荷的情况。选用不易产生冲刷腐蚀的材料用于弯管部位或选用壁厚管段用于弯管冲刷部位。

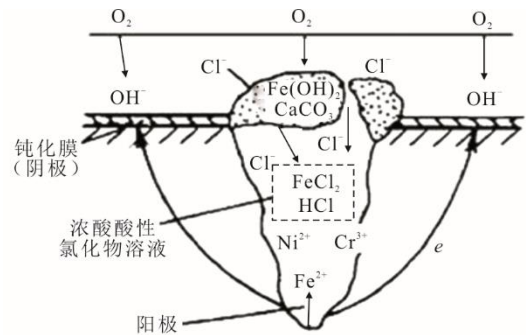
由于沉积物覆盖了反应区域，通常用闭塞电池^[17]来描述此类垢下腐蚀的情况。图 21 为闭塞电池电化学原理。依据垢下沉积盐类的碱性、酸性环境，出现几种不同形式的腐蚀类型。停用后，如果碱化和垢层的干燥程度不好、没有隔绝空气（尤其是海边盐雾），垢层下的腐蚀是加速进行的。

图 21 闭塞电池原理

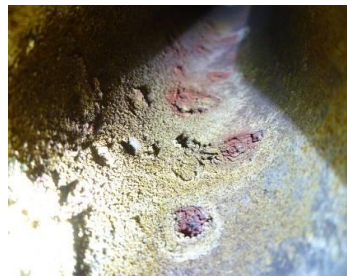
电厂设备中高参数机组的锅炉过热器、再热器一般都采用 TP304、TP347 等奥氏体不锈钢和低含铬量的马氏体不锈钢；凝汽器和各种冷却器换热管、板基本采用 TP304、TP316 或 TP317 材质。目前间接空冷机组的冷却器基本采用铝管作为换热管排。属于易发生点蚀材质，应注意防止沉积物的生成。图 22、图 23 分别为某电厂亚临界 300 MW 压力锅炉 12Cr1MoV 材质再热器 U 型管排底部沉积物下腐蚀穿孔泄漏宏观和微观图。从图 22 可明显看到铁氧化物沉积层，图 23b)显示的是典型的点蚀形态，孔洞直径向下逐步减小呈针状。

图 22 某 12Cr1MoV 再热器 U 型管排底部穿孔泄漏宏观图
Fig.22 Macro view of perforation leakage at the bottom of U-shaped tube bank of 12Cr1MoV reheater

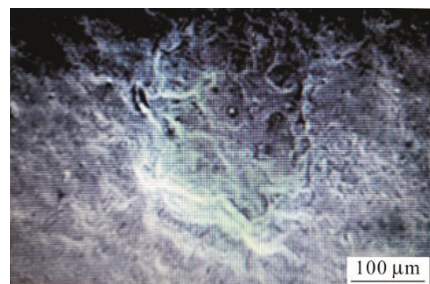
a) 泄漏部位 100 μm 微观图

图 23 某 12Cr1MoV 再热器 U 型管排底部穿孔泄漏微观图
Fig.23 Micro view of perforation leakage at the bottom of U-shaped tube bank of 12Cr1MoV reheater

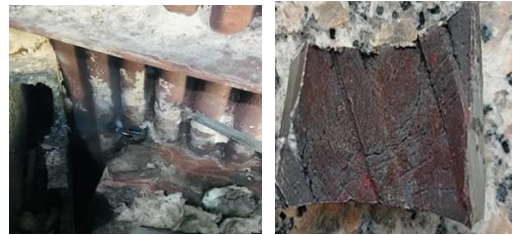
成高温氧化沉积物而出现超温现象。这些部位因有固定点或外挂设备，存在拉应力或在负荷高低变化时的交变应力，容易发生应力腐蚀开裂或腐蚀疲劳问题。图 24 为某厂靠近工字钢与风箱焊接部位炉管爆管的图片，近几年该机组频繁启停和深度调峰，存在腐蚀疲劳情况。后续金相和元素分析表明该爆管形式为腐蚀疲劳。

图 24 工字钢与风箱焊接部位炉管爆管
Fig.24 Furnace tube explosion at the welding position of I-beam and bellows

监测深度调峰过程锅炉热负荷分布情况，及时发现炉管壁温较高的管段。

灵活性调峰机组应注意检查喷燃器、炉墙固定钢架等有外部焊接件的炉管运行温度。这些管段由于部位和空间限制，可能存在焊接影响不良区域，造成金属材料性能降低，在正常运行温度下也会形
