# 长时服役 13MnNiMoR 钢中非金属夹杂物 行为及其影响

[摘 要] 对运行 14 年后因裂纹和非金属夹杂物而被更换的 13MnNiMoR 钢制电站锅炉汽包下降管接管座进行解剖, 通过化学成分分析、力学性能检测、显微组织和缺陷形貌观察, 分析非金属夹杂物服役过程中的行为及其影响。结果发现: 服役载荷作用下, 非金属夹杂物以自身开裂、界面与基体分离或端部形成孔洞等方式成为裂纹源和产生微裂纹, 微裂纹相互聚合而形成宏观裂纹; 对服役后的材料进行拉伸、冲击试验时, 无夹杂物区域呈塑性开裂和扩展, 而存在非金属夹杂物的区域, 裂纹以非金属夹杂物形核, 并以脆性模式开裂和扩展, 导致材料的强度和塑性较服役前显著降低。

## Long-term service behavior and influence of non-metallic inclusions in 13MnNiMoR steel

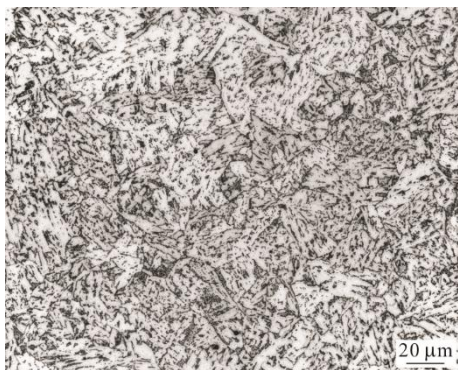
试样的显微组织为铁素体+贝氏体,组织未见老化(图 2)。

图 2 接管座金相组织  
Fig.2 Metallographic structure of the stub

根据制造记录, 本接管座加工前钢板母材检测结果如下: 屈服强度  $R_{eL}=494 \text{ MPa}$ , 抗拉强度  $R_m=622 \text{ MPa}$ , 断后伸长率  $A=22.5\%$ ,  $-20 \text{ }^{\circ}\text{C}$  时冲击吸收能量  $KV_2=71.3 \text{ J}$ 。该结果远高于接管座服役后性能。汽包服役温度  $368 \text{ }^{\circ}\text{C}$ , 材料组织并未发生老化损伤(图 2)。由此可以推测, 服役后接管座性能下降的原因, 非金属夹杂物是极为主要的因素。

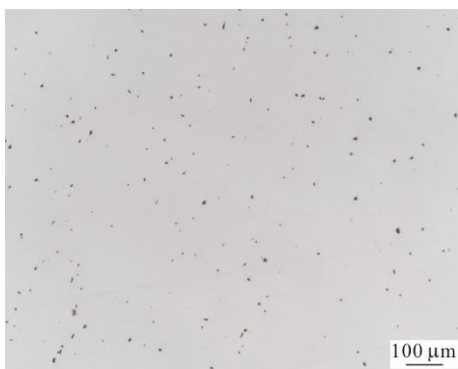
光镜下,非金属夹杂物呈长条状或颗粒状,部分颗粒状夹杂物呈链状分布。按 GB/T 10561—2005 标准中的 A 法评级,其 A、B、C、D 各类的级别分

别为 3.0 级、1.0 级、0.5 级和 3.0 级。其中,某一区域 D 类 3.0 级夹杂物形貌如图 3 所示。GB/T 713—2014 对非金属夹杂物级别无规定,参照 GB/T 5310—2017 的要求,即各类夹杂物级别应不大于 2.5 级、A—D 类夹杂物级别总数应不大于 6.5 级,该接管座材料非金属夹杂物级别超标。

图 3 接管座某一截面区域非金属夹杂物形貌  
Fig.3 Morphology of non-metallic inclusions in a cross section area of the stub

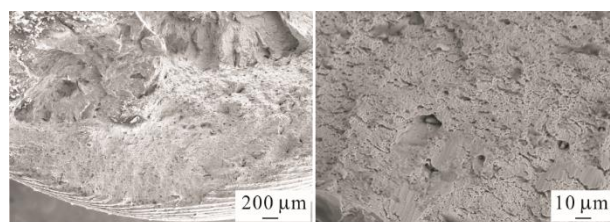
图 4 1/2 壁厚处室温纵向拉伸试样断口形貌  
Fig.4 Fracture morphology of longitudinal tensile specimen at 1/2 wall thickness under room temperature

观察 1/2 壁厚处室温纵向拉伸试样断口形貌(图 4), 断裂起源区存在大量孔洞, 部分孔洞内还可观察到夹杂物, 夹杂物区域的断裂面明显较无夹杂物区域的平坦; 在扩展区, 无夹杂物区域断裂呈韧窝形貌, 而在部分夹杂物区域, 则可发现解理断裂面, 同时断面上还可观察到微裂纹。这说明, 在拉伸过程中, 存在非金属夹杂物的区域, 裂纹以非金属夹杂物形核, 并以脆性开裂模式扩展, 加上裂纹对基体的割裂, 导致材料的强度和塑性均严重降低, 甚至使局部区域强度降至不能测得(表 2)。

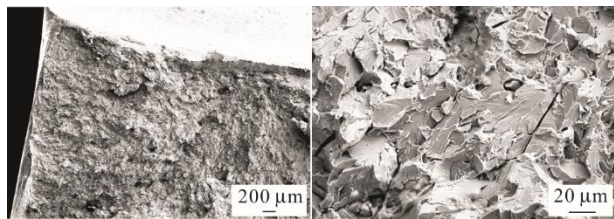
图 5 1/2 壁厚处横向冲击试样断口形貌

观察冲击吸收能量为 31 J 的 1/2 壁厚处横向冲击试样断口形貌(图 5)可看出, 断口上存在夹杂物、孔洞、微裂纹和分割台阶, 部分区域裂纹以非金属夹杂物形核而向两侧扩展, 在有夹杂物的区域, 呈现光滑的解理面, 而无夹杂物的区域则呈韧窝断口。

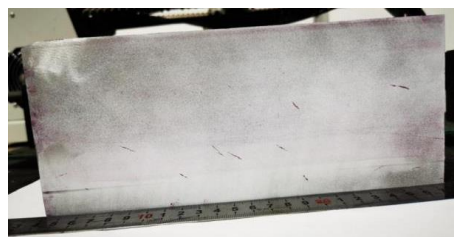
根据无损检测结果，某一剖开截面显示的缺陷形貌如图 7 所示。由图 7 可知，剖面上可见长度 3~10 mm 不等的线性显示，方向平行于接管座纵向或成一定角度。取图 7 中线性缺陷金相观察发现其为裂纹，穿晶扩展（图 8），大部分裂纹中可观察到非金属夹杂物（图 9），还可观察到部分微裂纹起源于夹杂物（图 8）。

图 7 接管座一剖面显示的缺陷形貌

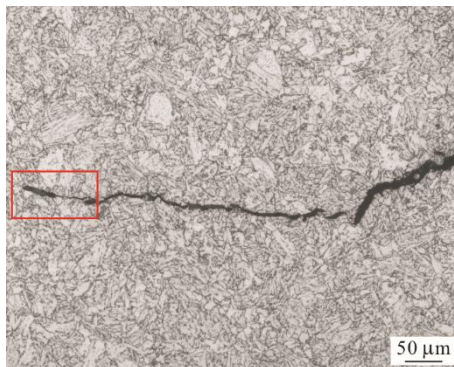
图 8 裂纹微观形貌

汽包制造完成后, 对该接管座及其焊缝进行了磁粉和超声波检测, 均未发现裂纹缺陷, 因此该裂纹产生于服役过程中。根据对裂纹和夹杂物的观察, 可以确定该裂纹是由母材中的非金属夹杂物所致: 在部分夹杂物端部可以观察到空洞(图 12)或微裂纹(图 8), 部分裂纹中则可以直接观察到夹杂物的存在(图 9), 部分未观察到夹杂物的裂纹, 可能是裂纹扩展段。

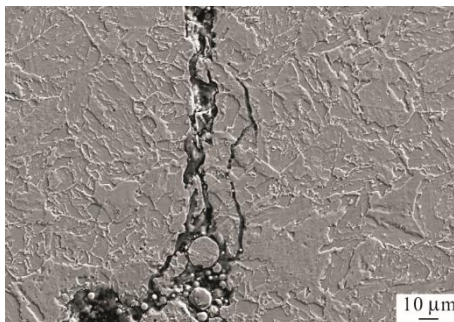
图 9 裂纹中存在非金属夹杂物

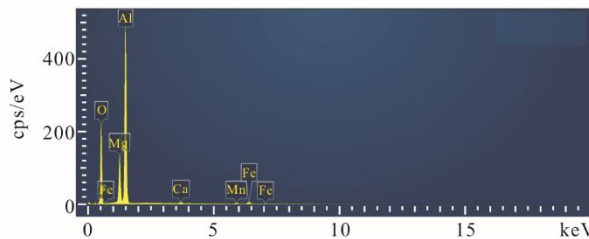
接管座母材内部和表面均可观察到非金属夹杂物。能谱分析表明，夹杂物的类型有 MnS、Al<sub>2</sub>O<sub>3</sub>、MgO 和 SiO<sub>2</sub>，图 10 所示为一处含 Al<sub>2</sub>O<sub>3</sub>、MgO 和

MnS 的复合夹杂物。

图 10 一处夹杂物成分分析

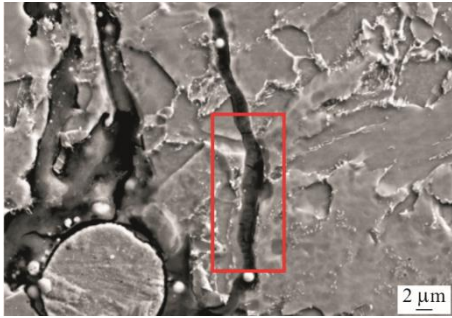
对 10 余处夹杂物观察表明，服役后材料中的夹杂物处于以下几种状态：1）与基体紧密结合（图 10）；2）与基体结合紧密但自身已开裂（图 11 方框区域）；3）与基体边界分离（图 12 中区域 1）；4）端部生成空洞（图 12 中区域 2）或微裂纹（图 8 方框区域）；5）位于裂纹中（图 9）。

图 11 一处自身已开裂的夹杂物  
Fig.11 A Cracked Inclusion

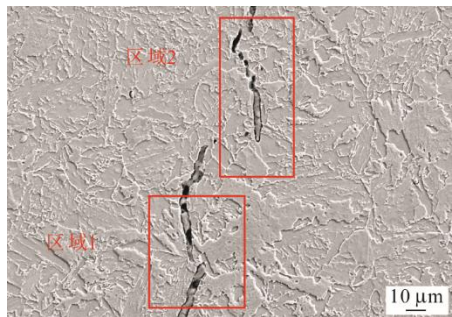
图 12 已与基体分离和端部生成空洞的夹杂物  
Fig.12 Separated boundary and cavities at the ends around inclusions

基于非金属夹杂物在服役中的上述行为,为了避免夹杂物导致的部件失效,材料使用前应严格把控原材料质量,如宏观检查、显微组织检验和无损检测等;对于在役部件发现的夹杂物缺陷,则应定期跟踪检查,以掌握夹杂物区域缺陷的萌生和扩展情况。
