## 带垫板异种钢焊缝缺陷与拉伸性能分析

### Analysis on weld defects and tensile properties of dissimilar steel with backing plate

2019 年已运行 25 万 h, 其末级过热器出口设计压力为 19.93 MPa, 温度为 540.6 °C, 穿顶棚部位管子为柔性密封, 管子可自由膨胀。在二级过热器出口段顶棚上为 T22 与 TP304H 的带垫板异种钢焊缝, 此类焊缝自投运来未发生过泄漏, 但在 2019 年割管取样时发现此种焊缝内均存在裂纹。为明确该异种钢焊缝出现裂纹的原因及影响, 本文对该类焊接接头进行宏观形貌、显微组织、拉伸性能等研究, 并对裂纹产生机理及影响进行分析。

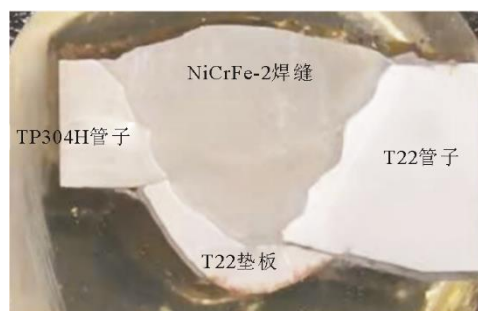
图 1 焊缝区局部横断面结构

金相试样编号分别为 a 和 b, 其中试样 a 进行宏观观察、显微观察, 试样 b 进行显微硬度测量、显微观察、扫描电镜观察。该焊缝焊接工艺采用带垫板异种钢焊接方式, 金相试样 a 取样位置为焊接接头的截面, 如图 1 所示。由图 1 可见, 坡口形状呈 V 型对称结构, 焊接区外围由两侧母材与垫板构成, 两侧母材分别为 TP304H、T22 管材, 其规格分

别为  $\Phi 50.8 \text{ mm} \times 7.4 \text{ mm}$ 、 $\Phi 50.8 \text{ mm} \times 12.2 \text{ mm}$ , 垫板材质为 T22, 采用 NiCrFe-2 焊条进行焊接, 两侧母材外壁平齐, T22 内壁未进行削薄处理。

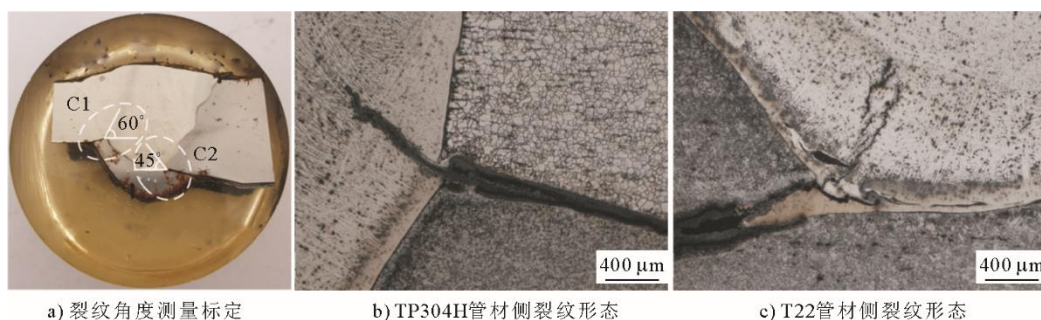
图 2 试样 a 横截面裂纹宏观分析

试样 a 横截面裂纹宏观分析如图 2 所示。由图 2 可见: 试样 a 中焊缝两侧各存在 1 处裂纹, 金相宏观图表明两侧母材与垫板端部结合位置均向焊缝内部萌生裂纹 (图 2a), 其中 TP304H 侧的裂纹 C1 与管子内表面呈 60° 夹角, T22 侧裂纹 C2 与内管子表面呈 45° 夹角; TP304H 侧一条裂纹, 从 TP304H 母材、垫板及焊缝交界点位置起始开裂; T22 侧主裂纹有 2 条, 也是在 T22 母材、垫板及焊缝交界位置熔合线部位最先开裂, 此后向焊缝内部开裂。

a) 裂纹角度测量标定

b) TP304H 管材侧裂纹形态

c) T22 管材侧裂纹形态

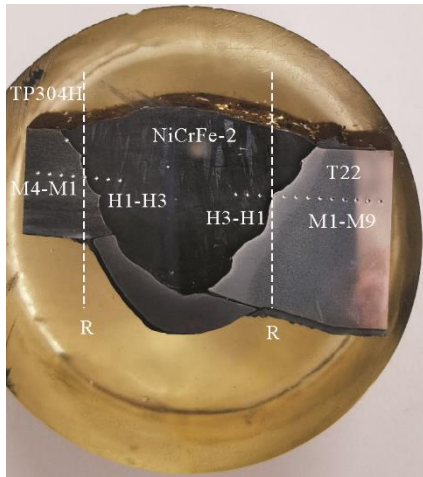
图 3 试样 b 断面维氏硬度测点编号

采用 Qness Q30 型半自动维氏硬度计对试样 b 断面不同深度进行硬度值测定, 测量自熔合界线起向焊缝内或母材内方向编号, 编号原则为 M(H)-X, 其中 M 或 H 表示测点在母材或焊缝上, X 为测点序号, 数字越大离焊缝边界越远, 取各测点间隔为 1 mm, 试样 b 断面维氏硬度测点编号如图 3 所示, 测得各点维氏硬度值如图 4 所示。由图 4 可见, T22 侧硬度最高值出现在熔合线部位, 热影响区厚

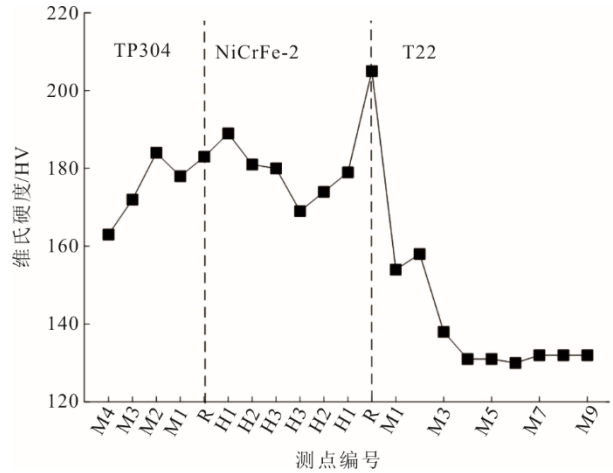
图 4 试样 b 维氏硬度分布

度约为 3 mm, 母材硬度值已接近或低于 DL/T438—2016 要求下限值 125 HB (维氏硬度为 131 HV), TP304H 母材硬度值未见异常, 焊缝区硬度值也未见异常。

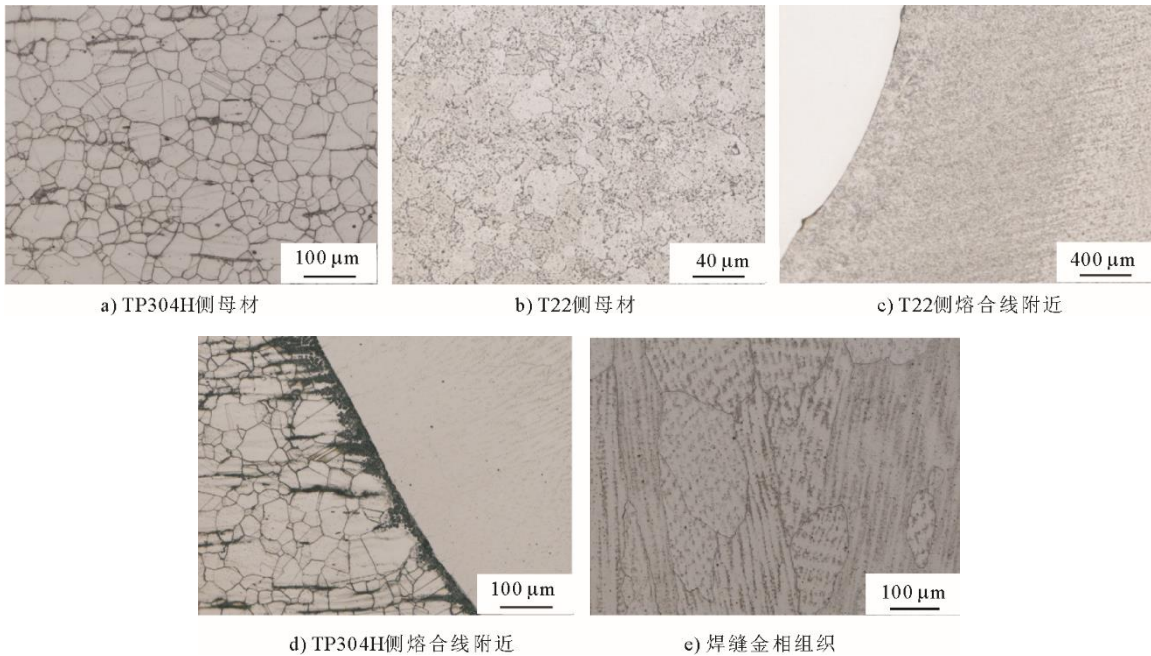
图 5 焊缝母材及焊缝金相组织形貌

由图 5 可见：TP304H 为单一的奥氏体组织，晶粒尺寸均匀，为等轴晶，部分晶粒内存在孪晶，基体上存在少量析出相和夹杂物（图 5a），依据 DL/T 1422—2015 评为老化 2 级；图 5b)中 T22 母材组织为铁素体+珠光体+粒状贝氏体，珠光体及贝氏体已明显分散，碳化物呈球状分布在晶界上，贝氏体形态基本消失，依据 DL/T 999—2006 评为球化 3 级；TP304H 和 T22 母材在远离焊缝边界的组织均匀致密、形态完好，未见蠕变孔洞或裂纹等破坏性损伤；图 5c)、图 5d)分别为焊缝与 T22、TP304H 母材间的熔合线，可看出 T22 母材一侧存在明显的

热影响区，其厚度约为 3 mm，与维氏硬度结果相一致；而 TP304H 侧未发现明显的热影响区，这也与维氏硬度结果相符合；图 5e)为焊缝显微组织照片，可看出焊缝晶粒呈粗大枝状晶，晶内及晶界均有析出物，但并未发现老化时效相（ $\sigma$ 相）、晶间蠕变孔洞等组织老化特征。

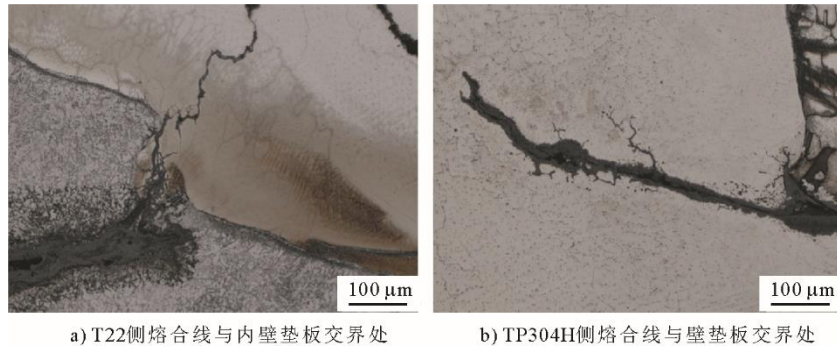
图 6 熔合线近内壁垫板处缺陷形貌  
 Fig.6 The defect morphology near inner wall backing plate of fusion line

由图 6 可见，裂纹附近 TP304H 与 T22 母材组织相较于远端区域无明显区别，在 T22 侧熔合线附近贝氏体形态仍较完好，原贝氏体区析出弥散分布碳化物，同时晶界处也析出一定数量的粒状碳化物，但并未形成链状，未发现蠕变孔洞和晶间裂纹等损伤特征。两侧的裂纹均是在焊缝、母材、垫板之间的边界线转折位置萌生，此后向焊缝内部扩展，在扩展过程中又诱发二次裂纹，从裂纹扩展路径及二次裂纹中可以发现裂纹主要为沿晶扩展，同时，发现在此裂纹萌生部位附近存在氧化腐蚀现象，氧化主要发生在三叉部位热影响区，除周围有氧化物颗粒外，顺着裂缝也有孔洞和腐蚀痕迹。

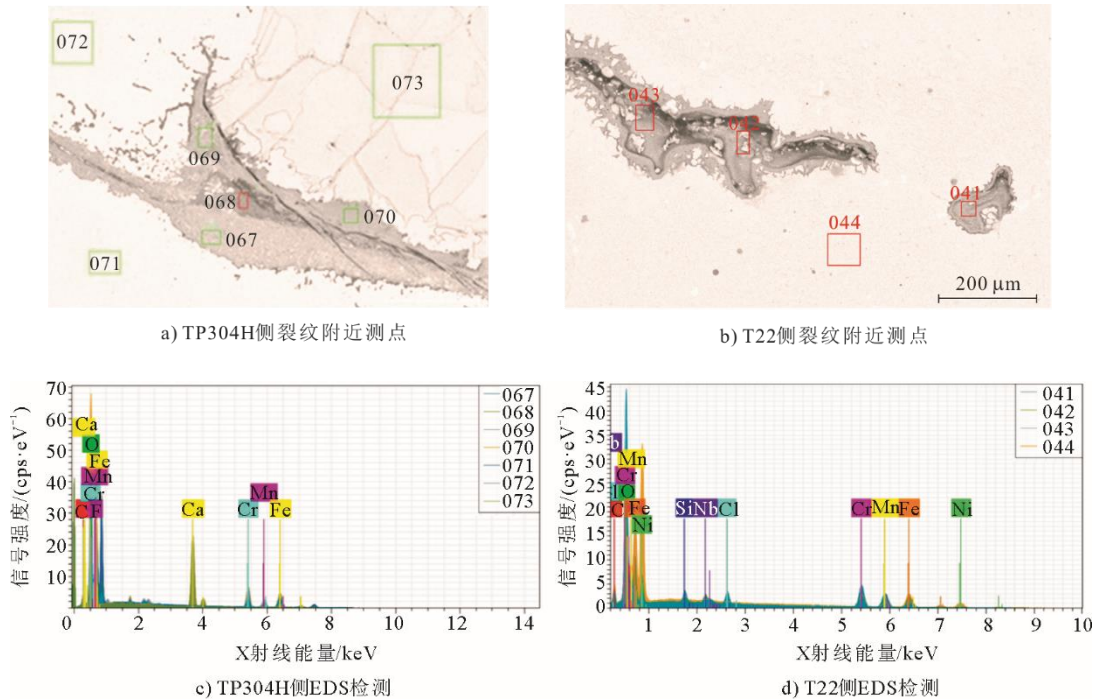
使用布鲁克 Xflash660X 射线能谱分析仪对裂纹区域进行能谱分析，焊缝两侧缺陷部位区 EDS 检测结果如图 7 所示。由图 7 可见：TP304H 侧裂纹区的裂纹主要在焊缝内部扩展（图 7a），除主裂纹外还存在若干沿焊缝边界上的细小裂纹，由 EDS 对靠边界近的 068、069 和 070 编号处的检测结果可知，其主要为 Fe、Cr、Mn、Ca 和 O 等元素（图 7c）；T22 侧裂纹尖端（图 7b）在 041、042 和 043 编号处主要检出了 Fe、Mn、Cr 和 O 等元素，其中，O 元素的质量分数分别为 23.17%、10.81%和 17.70%，这表明裂纹扩展过程中存在氧化腐蚀损伤（图 7d）。

图 7 焊缝两侧缺陷部位区 EDS 检测  
 Fig.7 The EDS detection results of defective parts on both side of the weld

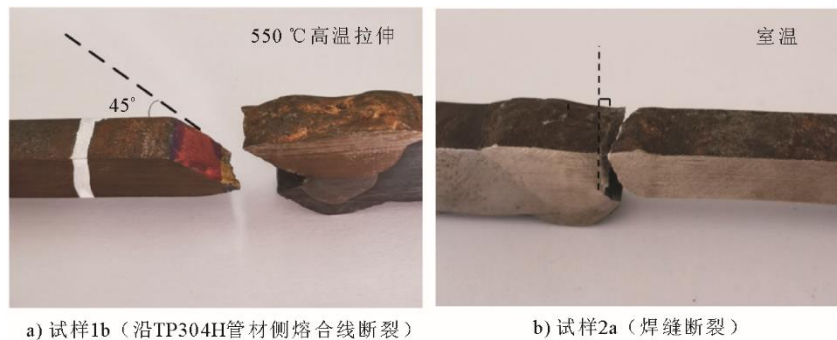
图 8 高温与室温拉伸试样断口特征

使用 1 号、2 号管样制作拉伸试样，每根管样制作 2 根拉伸试样，编号分别为 1a、1b、2a、2b。拉伸试验采用全壁厚矩形试样，高温与室温拉伸试验结果见表 1，高温与室温拉伸试样断口特征如图 8 所示。由图 8 可见：在高温拉伸试验中，试样 1a 的断裂发生在 TP304H 母材上，试样 1b 的断口位于 TP304H 侧母材熔合线（图 8a），断口与拉伸方向

呈 45°，裂纹尖端存在变形，在焊缝根部启裂于原始裂纹后，在很短的距离内延伸至熔合线后沿熔合线裂开，断后 TP304H 一侧焊缝根部存在小块焊缝填充金属，从裂纹至熔合线处的断口呈亮白色，原裂纹处断口呈黑色，裂纹在焊缝中的扩展区内呈亮白色，在熔合线扩展区内呈玫红色；在室温拉伸试验中，试样 2a 及 2b 均在焊缝处发生断裂，图 8b)为试样 2a 断裂后形貌，在裂纹尖端位置产生塑性变形后，裂纹沿垂直于拉伸方向扩展，在焊缝中断裂。

对比标准要求可发现，裂纹产生与扩展致使焊缝强度下降，试样 2a 和试样 2b 的室温抗拉强度已明显降低，高温拉伸中，断裂在 TP304H 侧熔合线的试样 1b 的抗拉强度也低于标准要求值，整个焊接接头的承载能力已低于标准要求的承载能力。

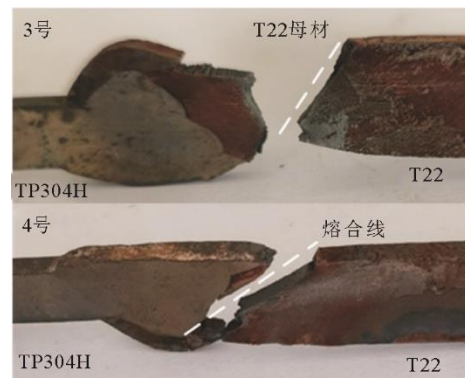
图 9 高温持久拉伸试验断口特征

对 3 号和 4 号试样进行 550 °C 高温持久试验，断裂后形貌见如图 9 所示。由图 9 可见，试样 3 在 110 MPa 下 420 h 断裂，断裂发生在 T22 侧母材上，断口旁母材发生明显塑性变形；4 号试样在 100 MPa 下 1 055 h 断裂，近内壁 50% 区域断口位于 T22 管材侧熔合线上，近外壁 50% 区域内的 T22 母材发生了开裂，2 个试样在 TP304H 管材侧均未见损伤，保持完整性。

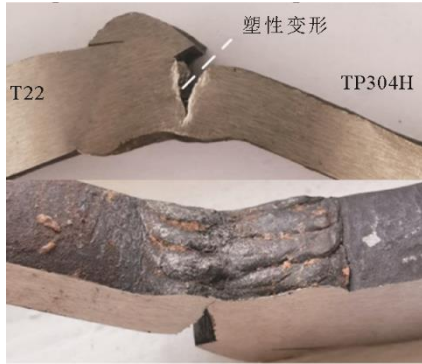
图 10 背弯开裂断口形貌

取试样 5 开展焊缝根部受拉的背弯试验,发现背弯试验不合格,背弯过程中 TP304H 侧裂纹沿垂直于管子长度方向从内壁向外壁扩展,在近 TP304H 侧焊缝处发生断裂,裂纹旁焊缝填充金属发生明显塑性变形,断口呈灰色,原裂纹表面呈黑色。

4) 为保证锅炉安全运行,在今后的运行中应加强对此类焊缝的检测与评估,新焊接焊缝应采用等厚结构,打底焊缝单面焊双面成型并避免使用带垫片的焊接形式。
