在运旋转机械转子裂纹故障诊断方法 及其现场应用

张学延, 张卫军, 何国安, 崔光明, 潘 渤
(西安热工研究院有限公司, 陕西 西安 710054)

Diagnosis method for crack faults in rotating machinery rotors in operation and its field application

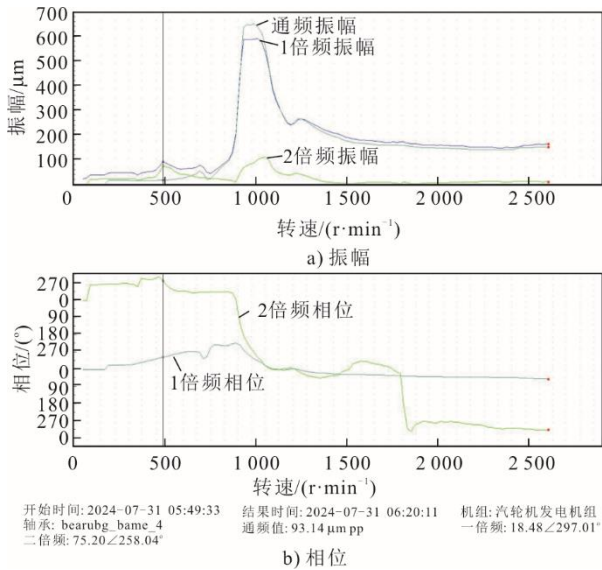
通过对 7 月 14 日和 7 月 31 日 2 次振动恶化数据分析, 低压转子工作转速和临界转速下的振动持续增大以及启停机过程振动的 2 倍频分量发生了明显变化, 主要表现在: 1) 带负荷运行低压转子振动持续爬升, 调整运行参数、现场动平衡均无法控制振动爬升趋势; 2) 停机通过一阶临界转速下的振动持续增大, 7 月 31 日凌晨停机时 3 号、4 号轴承最大轴振分别超过 500、600 μm (图 1); 3) 停机通过一阶临界转速下 3 号、4 号轴承最大轴振 2 倍频分量从 30 μm 左右分别增至 86、113 μm ; 4) 停机在 1/2 临界转速下 3 号、4 号轴承轴振出现明显 2 倍频振动峰值, 2 倍频振幅从以前的 20 μm 左右(无峰值)增大到分别出现 56 μm 和 75 μm 峰值(启动过程在 1/2 临界转速下也产生 2 倍频峰值)。综上所述, 目前低压转子自身可能出现了刚度不对称变化(即产生裂纹)。经讨论决定再次揭开低压缸, 抽出低压转子进行详细探伤检查。

图 1 7 月 31 日停机过程 4 号轴承 Y 方向轴振伯德曲线
Fig.1 Bode curves of shaft vibration in the Y direction of No.4 bearing during the shutdown on July 31, 2024

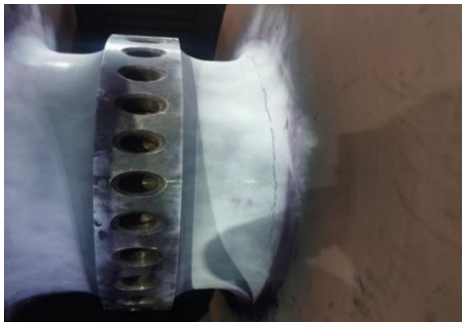
8 月 10 日, 清除部分氧化皮后, 对低压转子反向第 1 级进汽侧轮毂根部 R 角部位进行表面渗透检测发现长约 770 mm 的周向裂纹 (图 2), 后经磁粉检测验证确认。另外在进汽口的汽轮机侧 (调侧) 和发电机侧 (电侧) 均存在整圈分布的细小周向裂纹丛。

图 2 低压转子反向第 1 级进汽侧轮毂根部 R 角部位周向裂纹

采用电位法裂纹测深仪对长裂纹及小裂纹深度进行了测量。长裂纹端部深度约为 7.7~21.3 mm, 裂纹中部深度约为 93.3~99.0 mm; 小裂纹测量深度约为 0.3~0.8 mm。考虑到转子裂纹情况, 决定将该低压转子报废处理。

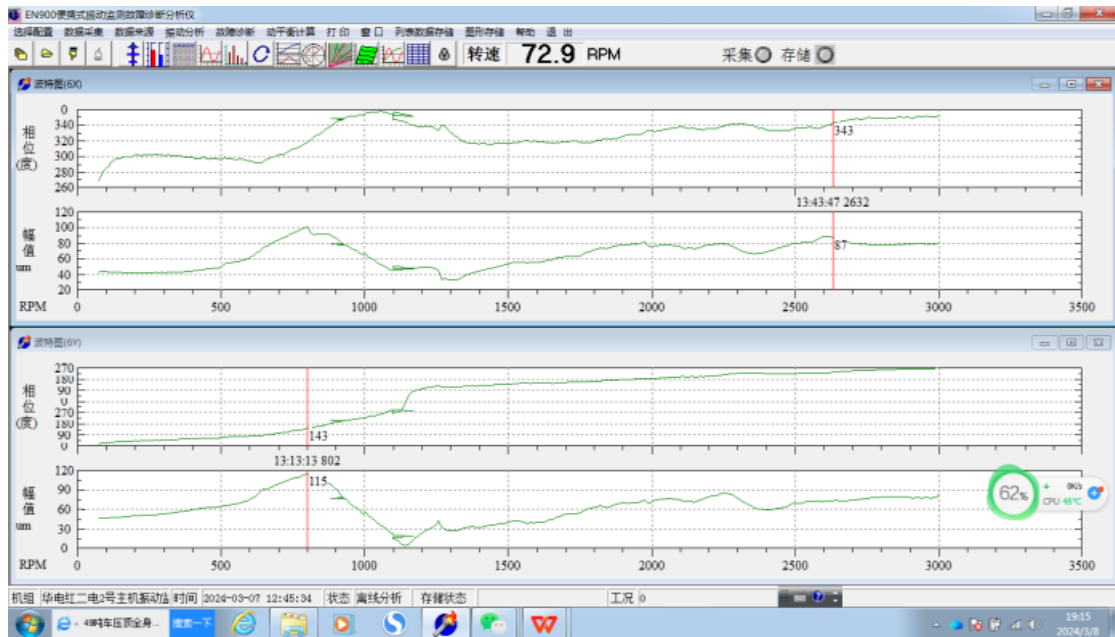
临界转速为 1 200~1 280 r/min。图 4 和图 5 分别为 2024 年 3 月 7 日和 2023 年 4 月 20 日机组启动过程 6 号轴承 X、Y 方向轴振伯德图, 表明 2024 年 2 月停机检修后发电机转子一阶临界转速降低了超过 30%。

图 4 2024 年 3 月 7 日机组启动过程 6 号轴承 X、Y 方向轴振伯德曲线
Fig.4 Bode curves of shaft vibration in X and Y direction of No.6 bearing during the start-up on March 7th, 2024

临界转速数值的大小主要取决于转子-支承系统的质量和刚度分布。通常系统的质量不会改变，临界转速数值降低 30% 意味着系统刚度明显降低。鉴于系统刚度由发电机转轴刚度和支承刚度组成，不并网时振动良好可以判定轴承支承系统不存在问题，因此怀疑发电机转子可能出现裂纹。决定停机后对发电机支承轴承、本体以及低压转子-发电机转子联轴器连接螺栓等进行检查。

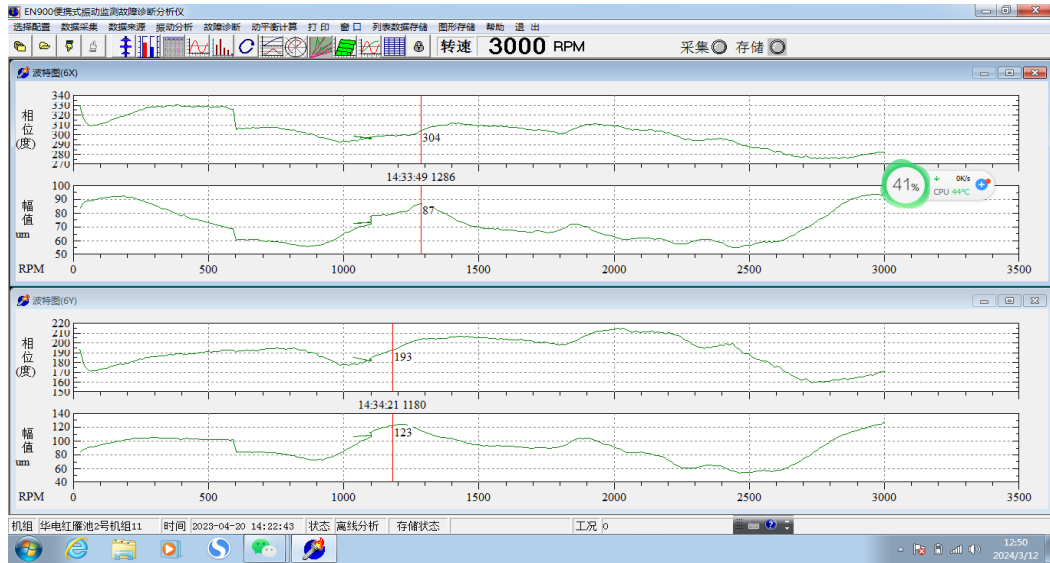
图 5 2023 年 4 月 20 日机组启动过程 6 号轴承 X、Y 方向轴振伯德曲线
Fig.5 Bode curves of shaft vibration in X and Y direction of No.6 bearing during the start-up on April 20th, 2023

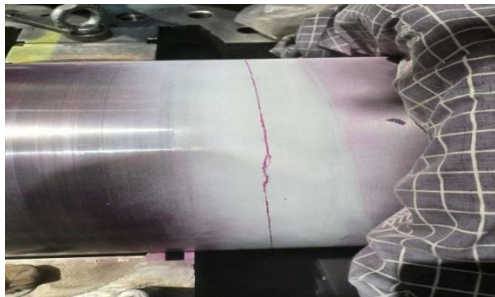
停机后检查发现发电机汽端密封瓦轴径处原焊接熔合线裂开、脱皮。随后通过着色渗透检测，发现汽端密封瓦轴径上有裂纹缺陷显示，环形裂纹长度约为 4/5 圈大轴，位于汽端密封瓦轴径原焊接熔合线位置（图 6）。低压转子-发电机转子联轴器及其连接螺栓、膨胀节、盘车大齿轮处着色渗透检测，未发现缺陷。

图 6 汽端密封瓦轴径着色渗透检测结果
Fig.6 Results of dye penetrant test on the shaft diameter of the steam-end seal bush

查阅该机组检修历史，2021 年 7 月解体检查中发现发电机汽端密封瓦空侧轴径磨损，整圈有 2 道磨槽，深度约 0.15~0.25 mm，密封瓦磨损。随后对

磨损轴径进行了微弧焊处理，焊宽约 20 mm，焊丝为卡斯特林 2222，并更换了磨损的密封瓦。检修结束后机组启动、带负荷运行正常。

该发电机转轴材质 25Cr2Ni4MoV，转子外径为 1 010 mm，轴径直径 420 mm，中心孔直径 120 mm。发电机转子抽出后，对汽端密封瓦轴径上的环状裂纹又进行了深度测试，最终确定最大深度已达到中心孔，即裂纹深度达 150 mm。

鉴于 2 号发电机出现严重的转子裂纹，已无法安全运行，电厂决定报废处理。

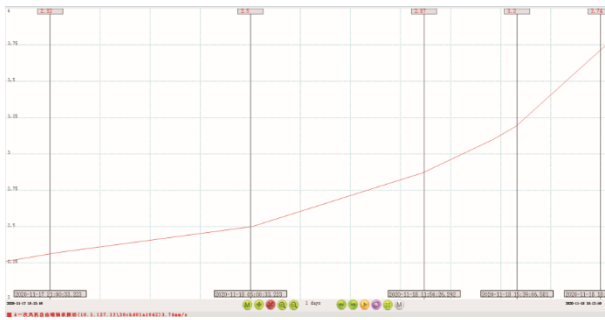
该风机经检修后于 2020 年 10 月 4 日投运。刚投运时驱动端轴承水平振动速率度值基本维持在 1.5 mm/s 左右。但从 2020 年 11 月 16 日开始振动速率开始持续明显爬升，11 月 17 日最大振动速率超过 2.3 mm/s，随后振动速率爬升速率越来越快，至 11 月 18 日 18:00 最大振动速率已达 3.75 mm/s（图 7）。鉴于风机振动持续爬升，尽管振动未达到跳机值，电厂决定于 11 月 18 日 19:57 停机检修，停机过程驱动端和非驱动端轴承最大水平振动速率分别为 8.78、5.51 mm/s。重新调整中心、检查轴承座无异常后再次启机，振动速率比停机处理前更大，振动爬升现象依然存在。

图7 一次风机驱动端轴承水平振动趋势
Fig.7 Horizontal vibration trend of the bearing at the drive end of the primary air fan

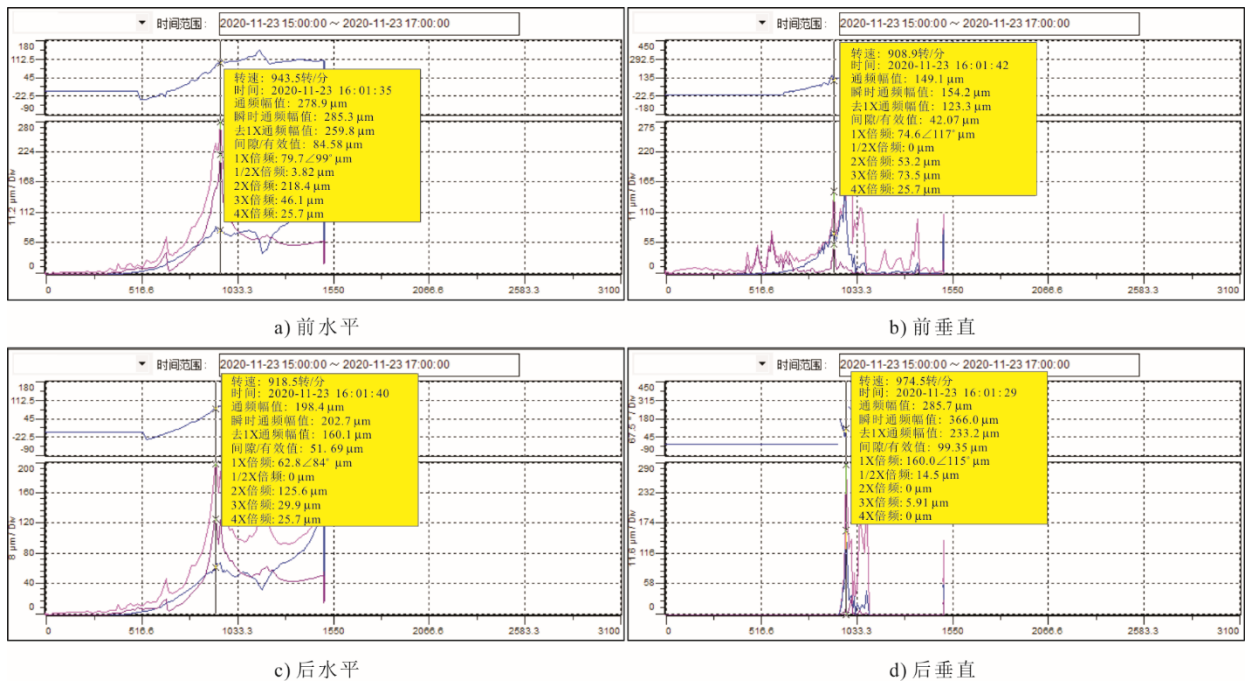
现场布置振动测量系统, 测量风机驱动端、自由端轴承水平和垂直方向振动。11月23日13:50启动, 驱动端轴承水平和垂直通频振幅动分别为171、98 μm, 驱动端轴承水平方向1倍频、2倍频、3倍频幅值分别为168、57、6 μm, 垂直方向1倍频、2倍频、3倍频幅值分别为78、24、8 μm, 自由端轴承水平和垂直通频振动分别为144、66 μm, 水平方向1倍频、2倍频、3倍频幅值分别为128、52、6 μm, 垂直方向分别为53、24、5 μm。停机过程在909~974 r/min 出现明显的振动峰值(图8), 其中驱动端轴承水平最大振动通频、1倍频、2倍频、3倍频幅值分别为279、80、218、46 μm, 自由端轴承水平最大振动通频、1倍频、2倍频、3倍频幅值分别为198、63、126、30 μm。

图8 11月23日停机过程驱动端和自由端轴承水平、垂直振动伯德曲线

考虑到工作转速下存在明显同步爬升的通频、1倍频和2倍频振动分量, 且停机过程在风机轴系一阶临界转速(设计值1984 r/min)约1/2转速(910~945 r/min)下出现明显的2倍频振动峰值, 说明风机转子存在持续增大的刚度不对称故障和平衡状况恶化, 最大的可能是转子存在显著的裂纹故障。
