上犹江电站^{#2}水轮机技术改造

摘要:针对上犹江电站1998年4台水轮机增容改造时出现的转轮气蚀严重、局部裂纹的问题,于2017年在参考转轮的基础上经过数值分析优化设计,成功研制出水力性能优秀的JF3057水轮机转轮对该电站^{#2}机进行了技术改造。改造后电站原型水轮机经实测显示,新转轮出力更大、效率更高,且机组振动摆度也正常,但在一定的负荷范围内出现了强烈噪声并伴有金属轰鸣声。2018年叶片出水边修型处理后,强烈噪声和金属轰鸣声基本消除。新转轮经过5年多运行实践考验及周期观察,气蚀现象和局部裂纹问题均得到解决,^{#2}水轮机改造取得成功。

Technical Innovation of No. 2 Turbine in Shangyoujiang Hydropower Station

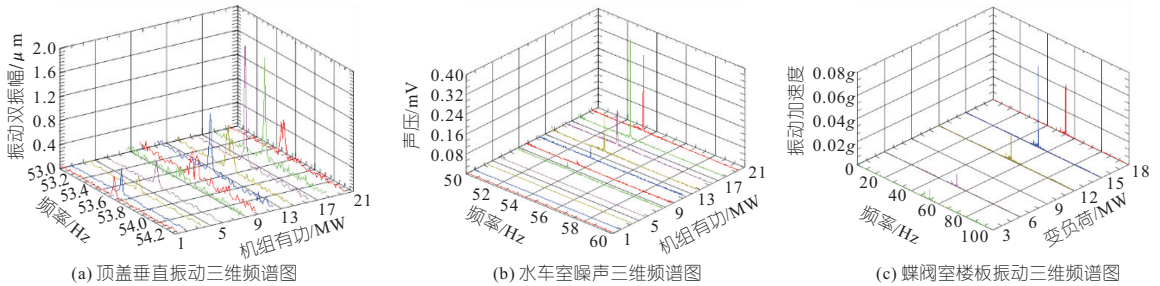
图 6 顶盖垂直振动、水车室噪声、蝶阀室楼板振动三维频谱图

现场试验于 2017 年 9 月 8 日完成,试验毛水头约为 51 m。试验中发现,当负荷在 10~18 MW 时水轮机出现了强烈的异常振动和噪声,水车室噪声突然增大并伴随有金属轰鸣声。负荷小于 8 MW 或大于 20 MW 时,异常噪声情况基本消失,恢复到正常情况。顶盖垂直振动、水车室噪声、蝶阀室楼板振动的三维频谱图见图 6^[3]。由图 6 可看出,机组的振动、噪声主要成分为叶片频率 53.575 Hz,在 14 MW 工况达到峰值。该频率主要由 15 片叶片和 16 片导叶匹配不当造成的。

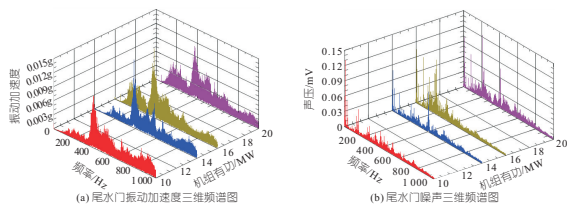
图 7 尾水门振动加速度、尾水门噪声三维频谱图

在异常噪声最为突出的 14 MW 工况下,尾水门振动和噪声均明显存在接近 400 Hz 左右的叶片卡门涡成分,见图 7。

由叶片出水边卡门涡频率初步计算公式 $f = shW/d$ (f 为卡门涡频率, Hz; sh 为斯特罗哈数, 一般取 0.20~0.24; W 为叶片出水边相对流速 (m/s), 卡门涡典型工况下相对流速约为 15 m/s; d 为卡门涡脱流点的厚度, 包括边界层的厚度, m) 可知, $f = (0.20 \sim 0.24) \times 15 / 0.008 = 375 \sim 450$ Hz (叶片出水边平均厚度为 8.0 mm)。

试验中,在尾水门振动和尾水门噪声中发现了接近 400 Hz 的高频成分,接近计算的卡门涡频

率,初步判断 10~18 MW 异常动静干涉振动和噪声主要由卡门涡引起,但有待进一步证实。

经初步分析判断,认为 #2 水轮机异常噪声主要是由叶片卡门涡造成。理由为:①计算出的卡门涡频率与尾水管噪声主频率接近。②出现异常噪声的出力范围与卡门涡相同。③高频噪声不应是动静干涉引起的。虽然本次试验结果表明,水车室噪声中存在 53.57 Hz 的动静干涉频率成分,但水车室的噪声主要还是以高于该频率的高频为主,水车室的高频噪声应主要不是动静干涉造成的。④类似水电站噪声处理的成功经验。贵州省董箐水电厂水轮机投运后,在 130~180 MW 负荷范围内也出现了类似的异常噪声^[4],对叶片出水边修型后,高频异常噪声得到解决。
