大型水电机组全装配铸造活动导叶相控阵检测可行性研究

摘要: 国内早期投产的大型水电机组活动导叶多采用砂型铸造件,呈大型化异形件,处于机组空间狭小的水车室,针对在役大型水电机组活动导叶套装在轴套中埋藏区域的无损检测普遍在机组大修解体活动导叶吊出后检测的困境,采用相控阵检测技术,通过建模仿真、模拟试块测试,并在实际检测中成功应用,解决了铸造活动导叶粗晶、大声程、异形件对声能衰减和损失严重,无法接收到缺陷回波的难题,验证了在役大型水电机组全装配状态铸造活动导叶埋藏区域无损检测的可行性。

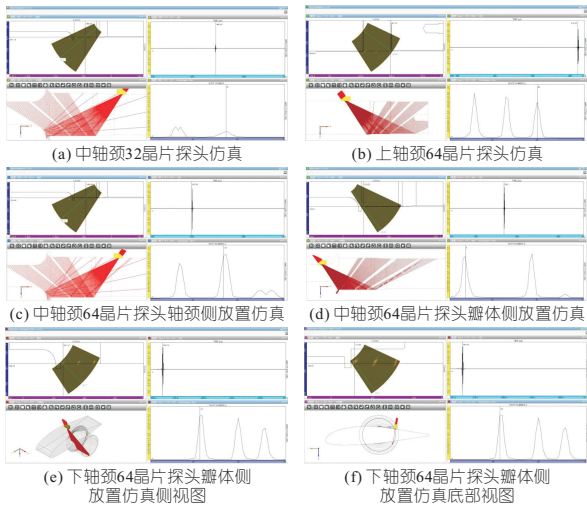
图 4 活动导叶缺陷模拟仿真图

明选用 SA11-N55S 2.25L32 相控阵探头和相匹配的 55°横波楔块,缺陷回波幅值小于噪声 6 dB,此探头声能不足以维持如此大声程铸件材料的衰减和损失,对活动导叶铸件材料不具有可探性。

声能与频率 f^2 呈正比,当铸件晶粒直径小于波长时,吸收衰减、散射衰减分别与频率 f 、 f^4 呈正比^[6],在保证声能足够时应尽可能减少衰减,故频率不能选择太高。探头的激活孔径越大,声能越强,故选择多晶片、大尺寸晶片探头,同时活动导叶外形较大,大尺寸探头也能保证探头的耦合效果。重新选择声能更强大的探头,频率 2.25 MHz、孔径 64 晶片、晶片尺寸 12 mm×20 mm,中心距 pitch 值 1.0 mm 和相匹配的 55°横波楔块,其余参数设置不变,仿真结果见图 4(b)~(f),结果表明,上、中、下轴颈各模拟裂纹和 5 mm 台阶均能发现,回波幅值均高于噪声 6 dB 以上,定位准确。

图 4(c)中,探头放置在轴颈侧对中轴颈仿真,在声程最大处,缺陷回波幅值低于噪声 6 dB,不具有可探性,可将探头放置在瓣体侧对中轴颈相向检测,最大声程处的回波幅值高于噪声 6 dB,见图 4(d),故对于中轴颈声程较大,声能衰减和损失严重,可将探头放置在轴颈侧和瓣体侧相结合检测,探头在相向扫查中,中轴颈中间设置的裂纹回波均较高,声场有一定的重合区。
