何家沟水库大坝“台阶式”混凝土防渗墙质量综合物探检测与评价

摘要: 为评价何家沟水库大坝“台阶式”混凝土防渗墙质量, 先采用地质雷达法对防渗墙全段进行检测, 并在混凝土防渗墙“台阶”两侧预埋钢管采用跨孔超声波法进行检测, 对可能存在异常的区域钻孔取芯并开展压水试验, 结合坝基防渗墙前后渗压计监测资料对防渗墙质量进行综合评价。结果表明, 防渗墙未见重大质量缺陷, 局部存在异常, 整体工作性态正常。可见综合物探检测方法可有效地反映“台阶式”防渗墙的实际质量, 相关技术的综合利用可为类似工程提供借鉴。

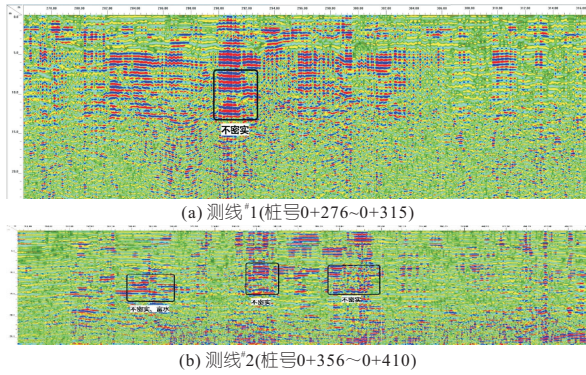
图 4 防渗墙雷达探测剖面

(1)测线[#]1 地质雷达检测范围为桩号 0+276~0+356 防渗墙([#]29~[#]40 槽段),剖面见图 4(a),检测结果显示在桩号 0+290~0+293、深度 7~12 m 范围内,存在雷达波强振幅异常,与

周围防渗墙的雷达反射波存在明显区别,推断该区域的防渗墙局部含水率较大。

(2)测线#2 地质雷达检测检测范围为桩号 0+356~0+410 防渗墙(#41~#48 槽段)剖面见图 4(b),最大检测深度 25 m 左右。检测结果显示在该段防渗墙存在 3 处不密实异常区:①桩号 0+365~0+370、深度 10~15 m,该区域雷达成同相轴中断,粗波形,弱振幅,推断该区域防渗墙体含水率大,相对周围不密实。②桩号 0+377~0+380、深度 8~13 m,存在雷达波强振幅异常,与周围防渗墙的雷达反射波存在明显区别,推断该区域的防渗墙相对周围有异常。③桩号 0+385~0+390、深度 8~13 m,该区域雷达成同相轴中断,粗波形,强振幅,波形紊乱,推断该区域防渗墙体存在异常。

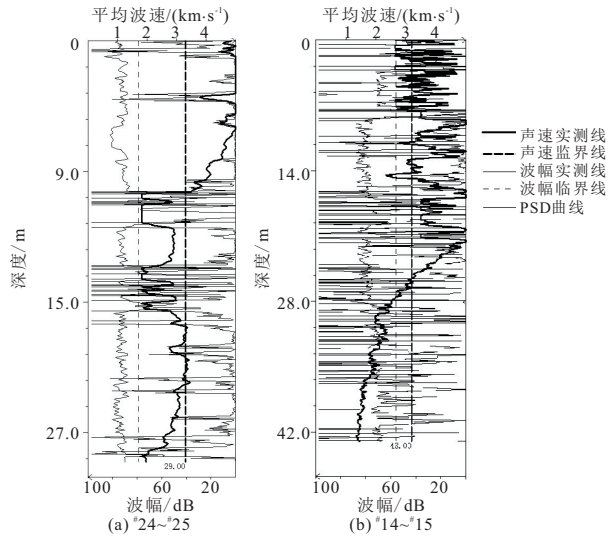
图 5 超声波检测图

编号#24~#25 检测结果见图 5(a),#24、#25 槽墙顶高程分别为 1 725.00、1 713.00 m,底高程均为 1 683.40 m,跳跃处墙顶高差为 12 m,该组测试的有效深度为墙顶以下的 29.6 m 范围。从测试波形上看,在墙体有效测试范围内,平均波速约 3.788 km/s;在墙顶(高程 1 713.00 m)以下 10.5~10.9 m(高程 1 702.50~1 702.10 m)、11.2~12.6 m(高程 1 701.80~1 700.40 m)范围内,波速、振幅偏低,推测该处完整性较差或含水高导致的参数异常;该组所测其他区段波形、波速基本正常,说明墙体较为完整、连续。

编号#14~#15 检测结果见图 5(b),#14、#15 槽墙顶高程均为 1 729.00 m,墙底高程均为 1 685.91 m,该组测试的有效深度为墙顶以下约 43 m 范围。从波形图可看出,该组平均波速为

3.687 km/s,在 22 m 以下,由于声测管安装倾斜,间距越来越大,导致下部因间距过大超声信号较弱。在墙顶(高程 1 729.00 m)以下 7.7~8.5、17.5~19.0 m 范围内,波速、振幅偏低,推测该处完整性较差或含水高导致的参数异常;该组所测其他区段波形、波速基本正常,说明墙体较为完整、连续。

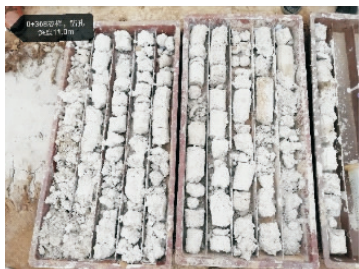
图 6 桩号 0+368 防渗墙芯样

根据探地雷达及跨孔超声波检测成果,选取其中可能存在异常的 5 个区域进行钻孔取芯并开展压水试验。桩号 0+124.5(取芯长度 7.0 m)、0+200(取芯长度 13.5 m)、0+263.6(取芯长度 14.0 m)、0+368(取芯长度 11.0 m)、0+388(取芯长度 11.5 m),取芯率分别为 96%、95%、98%、95%、97%。其中桩号 0+368 防渗墙钻孔芯样见

图 6,所取芯样均为塑性混凝土,材质均一,无夹泥等现象。由图 6 可知,防渗墙中上部芯样较完整,但中下部的芯样较为松散,与物探检测成果基本一致。同时对存在可疑部位进行了检查孔压水试验,结果见表 2。由表 2 可知,墙体渗透系数符合设计要求。
