## 加氢反应器接管法兰密封槽失效原因分析及改进措施\*

### Failure analysis and improvement measures of hydrogenation reactor flange sealing groove

2023 年 4 月某石化企业在检验加氢裂化装置中加氢精制反应器时,发现反应器 R302 底部接管后法兰密封面梯形槽整圈开裂。该台设备在 1989 年设计制造,于 1993 年 9 月投入使用。其中,法兰本体材质为 1Cr18Ni9Ti,密封面堆焊层材质为 TP347 L;法兰垫片材质为 00Cr18Ni10。运行期间法兰的服役温度为 414 °C,操作压力为 17.68 MPa,工况平稳,反应器出口介质为高温氢气与反应产物 (主要是燃料油) 的混合物。

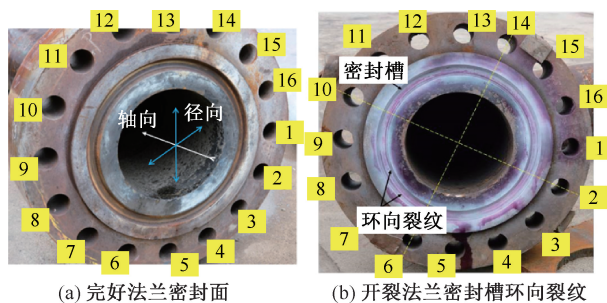
图2 接管上下游法兰密封面着色检测结果

渗透检测反应器 R302 底部弯管法兰面,发现与容器相连法兰密封面完好,而与管道相连法兰的梯形密封槽的 2 个过渡圆弧处可见沿环向分布的裂纹,其中,沿内环的裂纹较长,几乎覆盖了整个环向。法兰结构完好,无宏观塑性变形,裂纹相对平直且沿环向分布。接管上下游法兰密封面着色检测结果如图 2 所示。

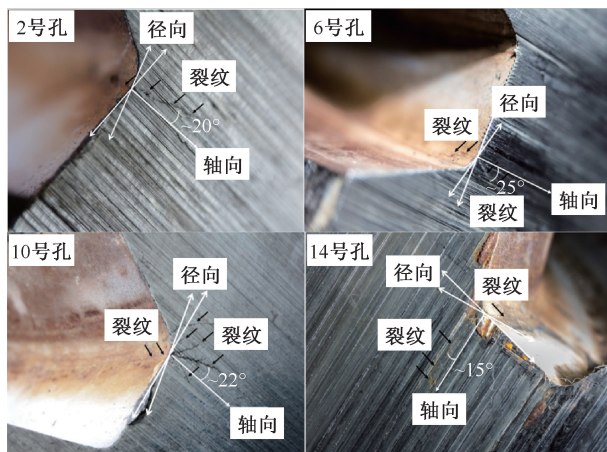
图3 锯床切割截面上的裂纹宏观形貌

观察开裂法兰分割后的 4 块样品切割截面,裂纹扩展情况如图 3 所示。法兰截面上直接目视可见的裂纹均与密封槽表面裂纹相连通。其中,2 号、

6 号和 14 号螺栓孔位置截面上的裂纹较单一,不分支;裂纹的扩展方向具有共性特征,与轴向呈  $15\sim 25^\circ$  (轴向取为沿管道中心线方向,即与法兰中心线平行;径向取为法兰半径方向,与轴向垂直)。10 号螺栓孔位置除与其他 3 个螺栓孔位置有类似特征的主裂纹外,在其周围还存在许多分支裂纹,裂纹整体呈树枝状发散分布。

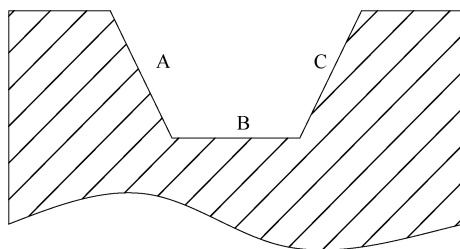
图4 梯形槽密封面铁素体检测

经对各部位铁素体检测,发现开裂法兰槽底部平面多数位置的铁素体值异常,其值小于 3%,在双开裂位置最小值仅有 1.8%,此位置对应金相检测无堆焊层处。而开裂法兰 2 个侧面和完好法兰 3 个密封面测量的铁素体值均在 4%~10%,且均处于较高水平,均明显高于开裂法兰槽底面。

补焊、返修部位等, 铁素体含量控制在 3% ~ 10%。堆焊层堆焊过程中应达到技术要求, 避免堆焊不均匀造成无堆焊层或堆焊层不完整。密封槽尽量圆滑过渡, 避免密封槽圆弧过渡处应力过度集中。

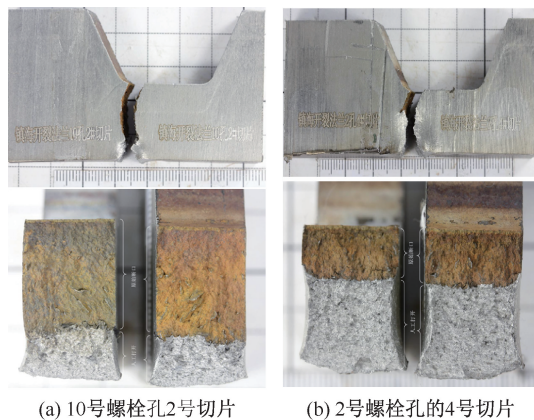
图 5 开裂法兰切片沿裂纹打开断口形貌

沿裂纹打开开裂法兰的 10 号螺栓孔 2 号切片和 2 号螺栓孔的 4 号切片,分析 2 处断口,可见断面具有近似形貌。断口宏观平直,局部略显粗糙,断面几乎没有二次裂纹,但有明显的锈蚀颜色。用毛刷等清理断面后,发现部分锈蚀颜色脱落,锈蚀颜色底层可见青灰色,如图 5 所示。

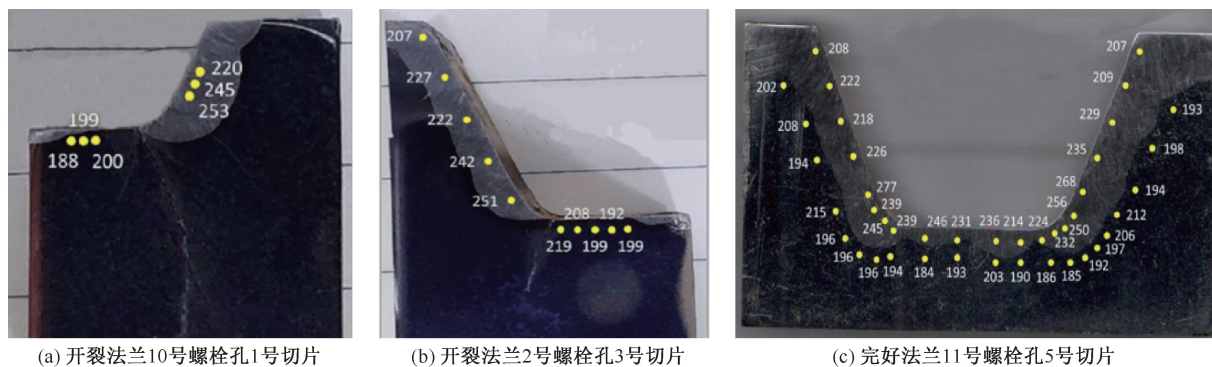
图6 法兰切片密封槽截面宏观形貌及硬度检测结果

宏观分析开裂法兰 10 号螺栓孔 1 号切片、2 号螺栓孔 3 号切片和完好法兰 11 号螺栓孔 5 号切片的对应裂纹位置的密封槽截面。发现开裂法兰在密

封槽底面几乎无堆焊层,而完好法兰 2 个侧面和底面均覆盖堆焊层。硬度检测下的密封槽截面宏观形貌如图 6 所示。

采用维氏硬度计,测试开裂法兰10号螺栓孔1号切片、2号螺栓孔3号切片和完好法兰11号螺栓孔5号切片对应裂纹位置密封槽截面的硬度,测试结果如图6所示。堆焊层维氏硬度HV普遍在207~250,基材维氏硬度HV在198左右,堆焊层硬度普遍高于基材硬度。换算成布氏硬度进行分析,密封面能够基本满足设计文件中的技术要求。无论是基材还是堆焊层,随着向裂纹起裂位置靠近,材料的硬度呈明显升高趋势。

焊层硬度也普遍高于基材硬度。换算成布氏硬度,分析说明能够基本满足设计文件中的技术要求。无堆焊层位置处硬度值偏低,但差距不大,而堆焊层在密封槽过渡圆弧处的硬度最高。

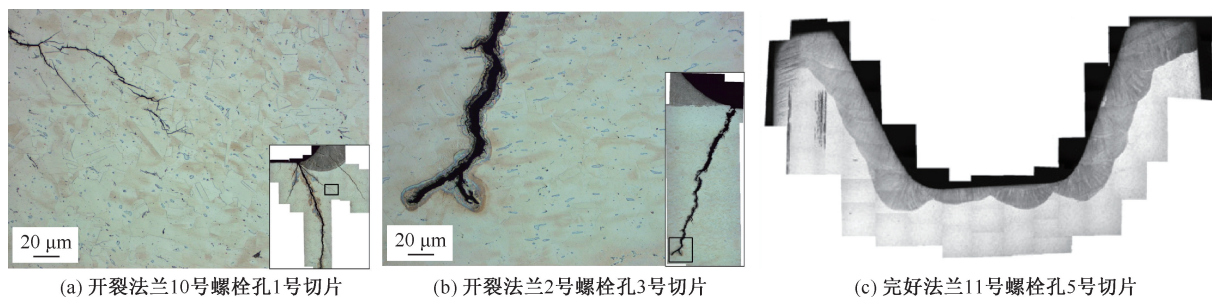
图7 法兰螺栓孔切片密封槽截面金相放大形貌

分析裂纹的局部放大金相,发现开裂法兰裂纹起裂位置均处于堆焊层和无堆焊层的交界处,且主要分布于无堆焊层的位置,如图7所示。完好法兰切片密封面局部截面金相放大可见其底部堆焊层存在稍微不均匀,但无明显不覆盖。

起裂和扩展均呈穿晶特征。2号螺栓孔裂纹呈单一扩展模式,几乎无分支;10号螺栓孔呈多位置起裂特征,主裂纹扩展方向与2号螺栓孔主裂纹一致,同时在主起裂位置(几乎无堆焊层处)有多处分支;分析其主要原因在于10号螺栓孔存在多处裂纹起裂位置对应堆焊层不均匀或无堆焊层位置。

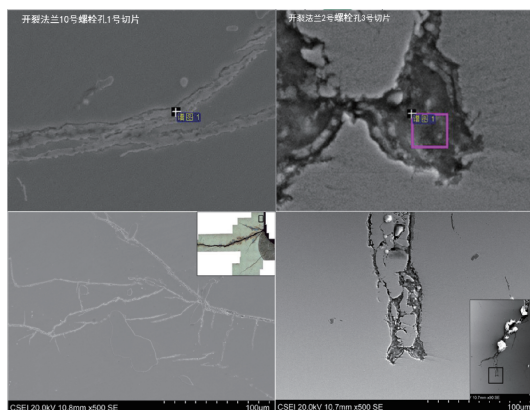
图8 密封槽裂纹SEM分析图谱

为进一步分析裂纹内部填充物成分,分别对开裂法兰10号螺栓孔1号切片和2号螺栓孔3号切片裂纹内部取样进行能谱和SEM分析,如图8所示。裂纹内部填充物成分分析结果见表3。

切片与 2 号螺栓孔 3 号切片裂纹填充物中主要元素含量相近,但元素含量不完全相同;其中,铁、氧、铬的含量较高,其余元素含量比较微量;说明该区域所含颗粒主要为铁、铬和铁、铬氧化物的结合体;且通过 SEM 分析,基材未发现敏化特征。

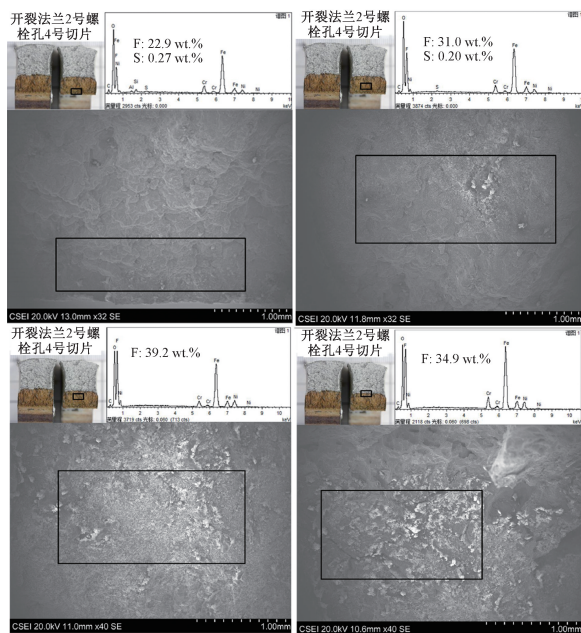
图 9 沿裂纹扩展深入前沿方向能谱分析图谱

分析裂纹从起裂到发展前沿尖端的能谱成分。分析开裂法兰 2 号螺栓孔 4 号切片的裂纹扩展前沿能谱成分如图 9 所示。

对开裂法兰 2 号螺栓孔 4 号切片沿裂纹深入方向能谱分析,发现裂纹中含有氟元素和硫元素,且沿裂纹深入方向,氟元素重量比呈现一定的增加趋势。该结果与堆焊层元素含量存在异常。

5) 对开裂法兰 2 号螺栓孔 4 号切片沿裂纹深入方向能谱分析, 发现裂纹中含有氟和硫元素, 且沿裂纹深入方向, 氟元素重量比呈现一定的增加趋势。对有害元素来源分析, 经与用户沟通了解到, 在上一检修周期对该开裂法兰更换了八角垫片, 经确认更换的垫片含有一定的氟元素。分析在含氟元素或氟化物会引起不锈钢表面钝化膜的破坏<sup>[17]</sup>, 氟化物很容易将稳定的铬从不锈钢金属中析出, 引起不锈钢的腐蚀, 在应力集中部位产出应力腐蚀开裂<sup>[18]</sup>。

3) 选择合适密封的八角垫片, 严格控制八角垫片中化学成分。
