# 单水口浇注 Q420NQR1 异型坯表面纵裂纹控制

**摘要:** 针对亚包晶钢 Q420NQR1 连铸坯及轧材的表面纵裂纹缺陷分析了纵裂纹成因并提出了控制措施。结果表明, 轧材的纵裂纹缺陷源于铸坯表面纵裂纹, 铸坯表面纵裂纹绝大部分位于异型坯远离水口位置的腹板。通过物理模拟对结晶器内部流场进行研究, 发现结晶器内腹板位置存在单循环流, 这直接导致远离水口位置的保护渣液渣层较薄, 在该位置下难以实现有效控热。通过适当增加水口插入深度可以降低钢液表面流速并促进液渣均匀分布; 同时结合保护渣非均匀布料方式可有效改善铸坯及轧材质量, 铸坯及轧材纵裂纹率分别降低 30% 和 34%。

## Control of Longitudinal Crack on Surface of Q420NQR1 Beam Blank with Single Nozzle Pouring

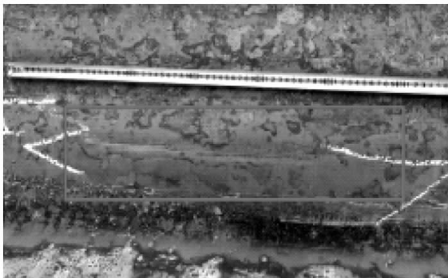
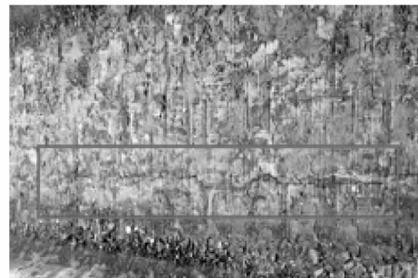
图4 实际铸坯表面纵裂纹形貌

(a) 渣沟裂纹

(b) 非渣沟裂纹

好坏的重要因素。通过对铸坯纵裂纹缺陷进行跟踪,发现纵裂纹在内弧侧腹板位置均有出现,其典型宏观形貌如图4所示。纵裂纹主要分为渣沟裂纹和非渣沟裂纹两种,其中渣沟裂纹主要是由于液渣供应不足,渣圈与初生坯壳直接接触导致铸坯表面凹陷,从而形成坯壳薄弱区域,最终导致纵裂纹的产生;对于非渣沟裂纹,虽然有保护渣液渣的供应,但其液渣量依然无法满足控热需求,由于冷却却强引起不均匀凝固,最终导致纵裂纹的产生。

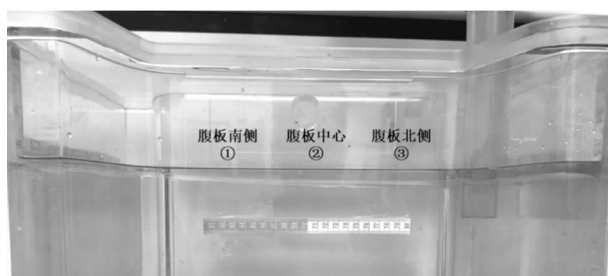
图 6 结晶器断面不同位置液渣分布

根据 3.2 节,单水口浇注条件下结晶器内腹板位置存在大区域循环流,为进一步分析循环流对液渣分布的影响,在水模型模拟钢液表面加入混合油,以模拟保护渣液渣在不同位置的分布,稳定条件下液渣分布如图 6 所示。从图 6 中结果来看,位于腹板南侧区域的液渣厚度低于腹板北侧。图 7 为从结晶器上方观察到的远水口侧(南侧)保护渣液渣分布的情况,可以看到该位置存在一定面积的裸露区域,在现场也观察到该位置火苗较为旺盛,这主要是由于粉渣层直接与高温钢液接触导致粉渣中的碳质材料燃烧引起的,验证了结晶器远水口侧(南侧)位置液渣总体偏薄的情况。
