SWRH82B 硬线盘条拉拔断裂原因分析

摘要:用户在拉拔使用 SWRH82B 硬线盘条的过程中, 出现拉拔断裂现象。对 SWRH82B 硬线盘条的化学成分、气体含量、母材热酸低倍以及拉拔断裂试样进行了检验, 并用金相显微镜和扫描电镜对拉拔断裂试样进行微观分析。分析结果表明, 由于存在网状铁素体异常组织, 及芯部有铁素体条带组织, 在拉拔过程中, 异常网状铁素体组织和铁素体条带组织共同作用, 导致 SWRH82B 在拉拔过程中出现抽芯断。

Analysis on Causes of Drawing Fracture for SWRH82B Hard Wire Rod

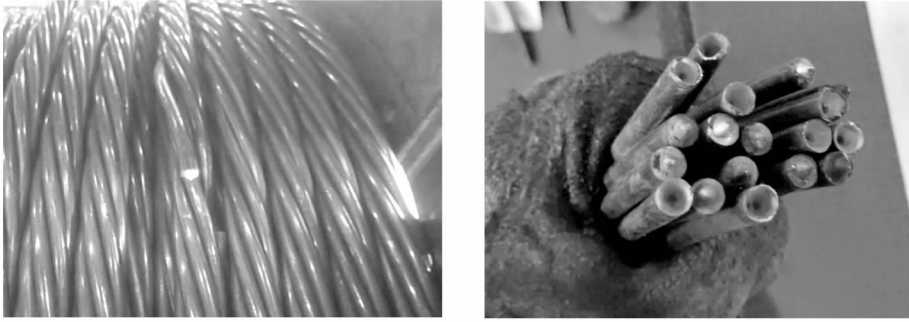
明显缺陷;直径为 6 mm、8 mm 的拉拔断裂试样取 8 根,每根长度约 300 mm。对盘条母材的化学成分和气体含量进行了检测,同时对 8 块断口试样的横向截面和纵向截面进行金相组织观察。图 1 为断裂钢丝绳成品及断裂样品宏观形貌,图 2 为制样后内部缺陷。

图 1 SWRH82B 盘条表面宏观缺陷及断口宏观形貌

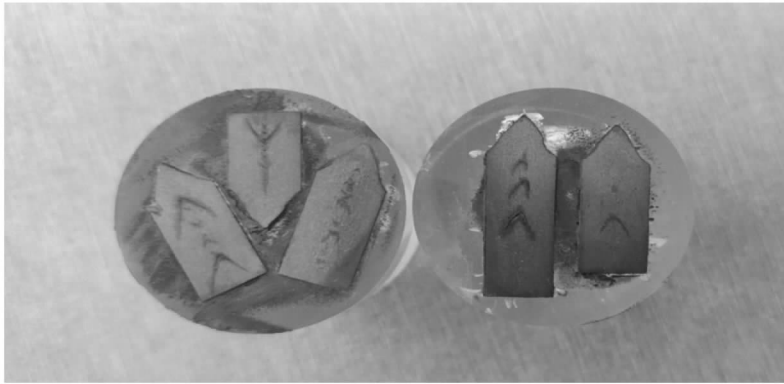
图 2 制样后内部缺陷

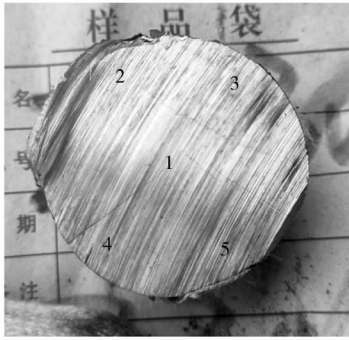
过对圆钢截面 5 个点位进行成碳含量分析,见表 2,可看出存在碳偏析指数偏高的情况。图 3 为中间品圆钢直读点位置。

图3 圆钢直读点示意图

从表2可看出,出现频繁拉拔断裂批次炉号23303309、23303310、23303311的碳偏析指数分别为1.12、1.10、1.09,均超出1.07的上限要求。

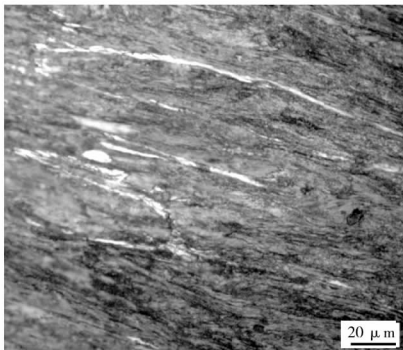
(a) 断口处

取拉拔断裂断口试样进行镶样、打磨、抛光,在LEICA DMIRM光学显微镜下观察腐蚀后的断口及非断口处金相组织,见图4。图4(b)为非断口处金相组织照片,未出现异常组织,组织为索氏体和少量珠光体,图4(a)断口处金相组织照片,断口处明显出现异常组织,组织为条带状的铁素体组织^[1]。

图4 SWRH82B 盘条拉拔断裂试样断口及非断口处金相组织照片

断口出现铁素体条带组织说明轧制过程中冷速较慢,导致铁素体条带组织的出现。扫描电镜下观测到的网状渗碳体出现说明冷却工艺中冷却强度不够。根据对 SWRH82B 盘条轧制冷却工艺分析,为了得到索氏体组织加少量珠光体组织,盘条在斯太尔摩冷却线上采用强冷工艺,如果存在冷却能力不足,会出现冷却强度不够的情况,冷却强度不够会导致组织在奥氏体向索氏体转变过程中,渗碳体在奥氏体晶界优先析出和长大,并沿着晶界形成网状,从而得到网状渗碳体组织^[3-4]。

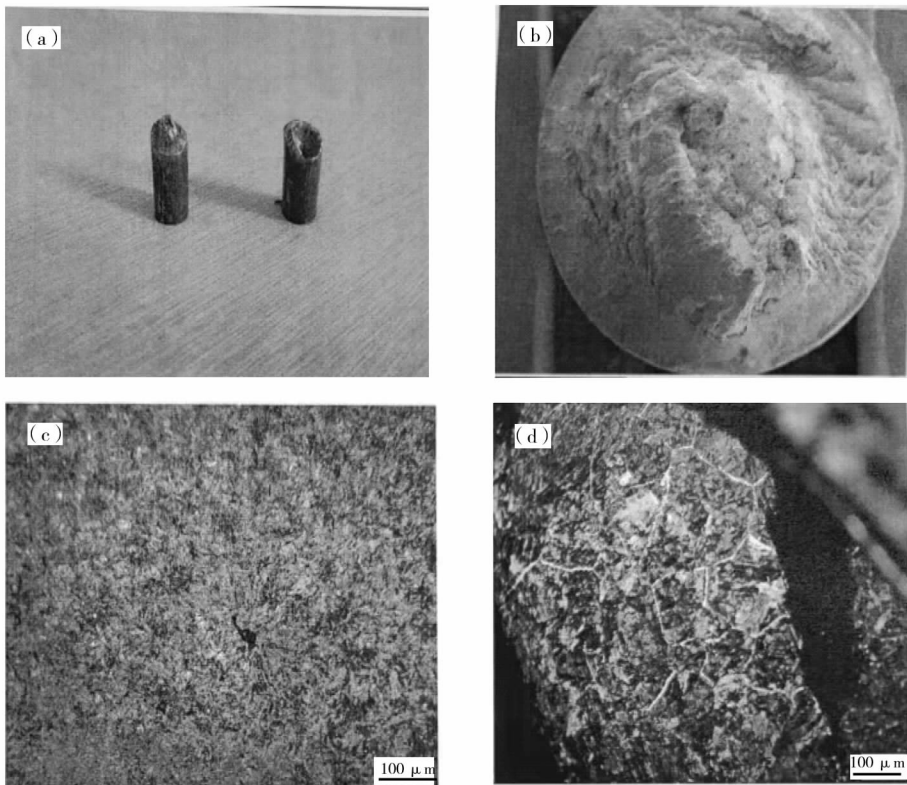
从图5中可以看出,经过LEO EVO50HV扫描电镜检测,断口试样出现典型的冰块状沿晶开裂断口形貌,可以看到试样芯部有孔洞,断裂区域可见大约为4级的网状渗碳体。断裂源处的大面积网状渗碳体是导致出现断裂失效的主要原因。

图5 断口处扫描电镜形貌

在扫描电镜的检测结果中清晰的看到了网状渗碳体,一般认为金相组织中出现网状渗碳体是由于连铸坯中心偏析的遗传性造成的。通过对炼钢生产工艺分析,在钢水过热度大于30℃时,减慢了连铸坯凝固过程,增加了网状渗碳体的形成几率和形成高等级网状渗碳体的可能性,影响了二冷水冷却强度和末端电磁搅拌能力。调取断裂频繁炉号生产数据发现过热度控制超内控值不大于30℃的标准要求,见表3^[2]。
