顶燃式热风炉燃烧器煤气入口温度异常处理

摘 要:针对卡卢金顶燃式热风炉燃烧器煤气入口温度过高,管壳发红,煤气入口煤气管道焊缝开裂漏风的问题,经过焊补和表面风冷后效果不明显,对管道开孔发现内部耐火砖坍塌,采取特护措施并对该区域进行喷涂造衬修复,使热风温度恢复正常,高炉风温维持1 200 ℃正常生产,效果显著。

Treatment of Temperature Anomaly at Gas Inlet of Burner for Top Combustion Stove

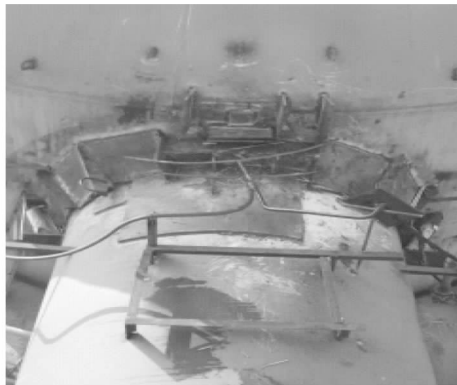
图 1 3 号热风炉燃烧器煤气入口现状

使用手持红外测温仪器测量发现温度高点区域均为热风炉燃烧器煤气入口上半圆,其中 7# 高炉 3 号、8# 高炉 1 号、3 号、4 号热风炉燃烧器煤气入口支管温度送风后期均超过 300 ℃,日常采取了支风带冷却降温控制。2021 年 11 月,8# 高炉 3 号热风炉燃烧器煤气入口支管上部温度异常升高到 380 ℃,煤气支管与燃烧器拱顶相贯线管壁出现开裂现象,经过对高温部位开孔探查,确认该支管上部耐火砖脱落,在燃烧器拱顶本体开灌浆孔,发现耐材也有脱落现象,采取了在支管高温部位贴 20 mm 厚钢板加固、裂缝包盒子堵漏措施后投入使用。2022 年 1 月 8 日,8# 高炉 3 号热风炉燃烧器煤气入口支管焊缝频繁开裂,煤气支管入口上部温度最高达到了 450 ℃,3 号热风炉撤炉,送风模式改为两烧一送,漏点焊缝全部清根重新焊接加固,煤气支管上部更换为 25 mm 厚钢板,对高温部位增加了氮气风带降温冷

却,见图 1。送风后煤气支管入口温度控制在 350 ℃ 以下,但是该部位由于长期高温导致钢板强度降低,有烧穿危险,必需对耐火内衬进行维护修复才能解决风险。

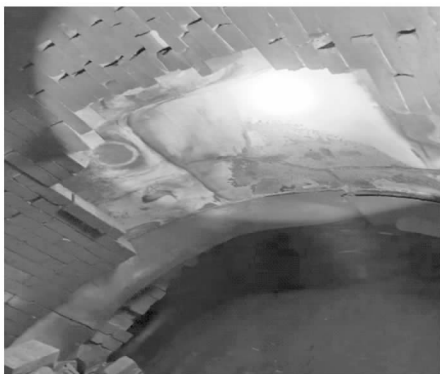
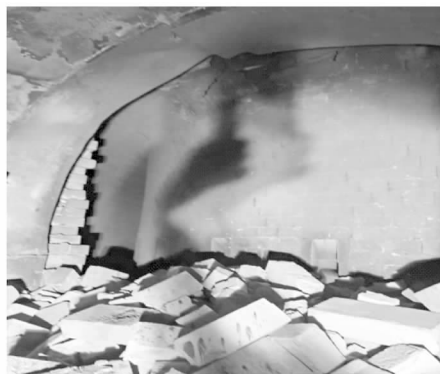
图 2 煤气入口管道塌砖情况

经检查煤气支管上半环,燃烧器煤气入口组合砖均出现坍塌。煤气支管直径为 2 100 mm,内部只砌筑了一环 160 mm 的高铝砖,设计管道没有喷涂层,由于煤气支管在生产时处于冷热交替状态,送风时处于高压状态,易造成耐火砖脱落。另外煤气支管弹簧支座补偿量不足,管道内砖衬受热应力膨胀后导致耐火砖砌体变形、破裂、坍塌,高温热风直接接触管壳,致管壳开裂从而温度升高^[1]。管道内部塌砖情况见图 2。

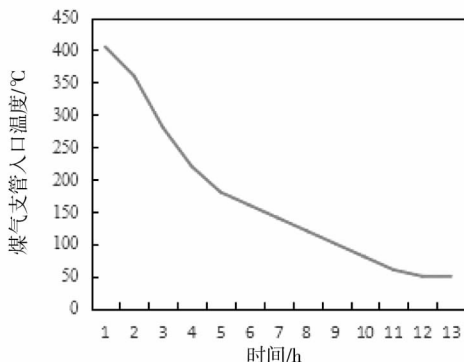
图 3 燃烧器煤气入口管道降温趋势

由于顶燃式热风炉烟道抽力小,不能形成负压,煤气入口返热严重,为确保管道内工作面温度低于 50 ℃,为进入检修创造条件,于 2022 年 4 月 15 日 9:00 提前堵完盲板后,打开支管 $\Phi 600$ mm 人孔,提前启动引风机,借助引风机对单座热风炉进行抽风降温,通过引风机调节阀控制了降温速度。经过 22 h 抽风降温,煤气入口温度从 400 ℃降至 48 ℃,具备了施工条件,燃烧器煤气入口降温趋势见图 3。

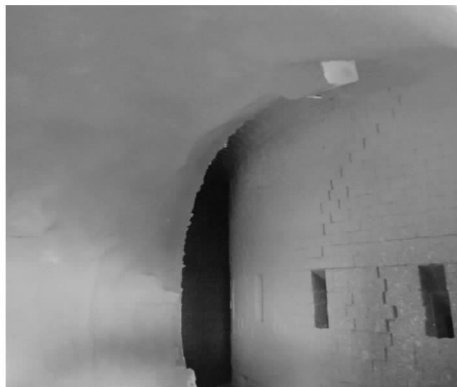
图 4 塌砖喷涂修复效果图

进行修复时将管道上部松动的耐火砖清除,用大块石棉毡对煤气喷嘴孔进行封堵,并安排专人监护引风机状况,防止引风机停机。施工人员轮换进入管道焊接锚固件,锚固件长 150 mm,间隔 150 mm,并确保牢固。锚固件焊完炉窑施工人员进行喷涂,必须覆盖锚固件且平整,本次煤气支管使用喷涂料约 3 000 kg。喷涂完毕把塌砖和回弹料清理后封堵焊接人孔,施工用时 12 h,修复效果见图 4。

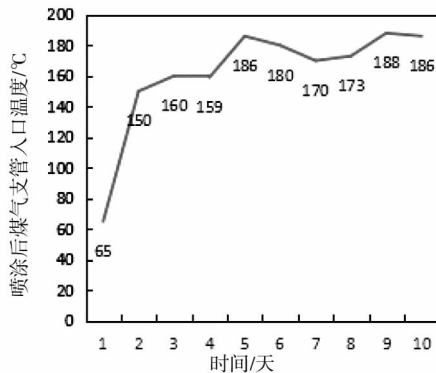
图 5 喷涂后煤气入口温度趋势

3 号热风炉复产后对喷涂修复区域温度进行跟踪,见图 5。喷涂修复区域温度降低至 200 ℃以下,说明喷涂层工作良好,至今修复区域温度依然稳定。此次煤气入口塌砖修复达到了预期的效果,也为以后处理煤气入口管道塌砖积累了经验,下一步将对其他热风炉燃烧器煤气入口逐一修复。
