一起 35kV 电容式电压互感器二次电压异常下降故障分析

摘要 针对某 220kV 变电站内一起 35kV 电容式电压互感器二次电压异常下降故障, 本文首先介绍电容式电压互感器的结构和工作原理; 然后结合故障现象、诊断试验数据、设备解体检查情况, 综合分析并判断故障原因为铁磁谐振过电压将比差、角差线圈绝缘击穿; 最后针对日常运维巡视中的红外测温 and 二次电压监视提出相应的建议, 以提高电容式电压互感器运行可靠性。

Analysis of an abnormal secondary voltage drop fault in a 35kV capacitive voltage transformer

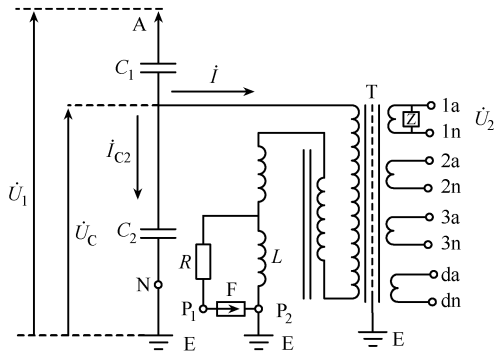
图 1 CVT 电气原理

和阻尼装置 Z 组成) 和接线端子盒组成, 电气原理如图 1 所示。电容分压器由瓷套和装在其中的若干串联高压电容 C_1 和中压电容 C_2 组成, 一次电压通过高压电容 C_1 和中压电容 C_2 分压, 经电磁单元的中间变压器转变为二次输出电压。

A—高压端子 C_1 —高压电容 C_2 —中压电容 T—中间变压器
L—补偿电抗器 F—保护间隙 Z—阻尼器 R—保护电阻
1a1n—二次绕组接线端 2a2n—二次绕组接线端
3a3n—二次绕组接线端 dadn—剩余绕组接线端
N—电容分压器低压端 P_1P_2 —保护间隙接线端 E—接地端

由式 (4) 可知, CVT 确定时, 其比例系数 K_1 为一常数。因此, 中压电容抽头处电压仅与电流 \dot{I} 相关。由于 Z_C 数值较大, 故中间变压器一次电流对 CVT 的比差、角差有较大影响。为消除这一影响, 在中间变压器一次绕组末端串接补偿电抗 L , 使其感抗 X_L 近似等于 Z_C , 从而消除一次电流的影响, 提高互感器的测量精度。

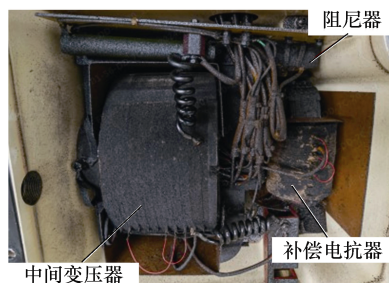
图2 电磁单元内部

移除电容分压器, 闻到轻微刺激性气味, 电磁单元绝缘油变色。电磁单元放油后, 内部中间变压器和补偿电抗器有碳化物沉积。电磁单元内部如图 2 所示。

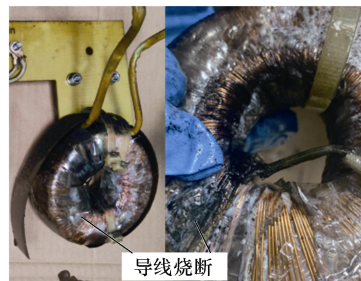
图3 阻尼线圈

将中间变压器一次绕组与补偿电抗器间连接线断开, 测量电磁单元接地端 P₂ 对地及一次绕组对地均导通, 说明一次绕组末端串接补偿电抗被短路。将阻尼器从油箱中取出, 阻尼电阻外观良好, 测量阻值符合要求, 阻尼线圈存在烧蚀过热, 测量阻尼线圈直流电阻, 无数据显示, 检查阻尼线圈, 导线已断, 如图 3 所示。

阻尼器为速饱和电抗型阻尼器，由具有饱和特性的铁心电抗器和阻尼电阻串联而成。在 CVT 正常运行条件下，电抗器的电感值 L 很大，通过阻尼器的电流仅为几十毫安，其功耗及储能均很小。当 CVT 发生铁磁谐振时，在过电压作用下电抗器铁心快速饱和，电感值急剧下降，从而将阻尼电阻接入 CVT 回路消耗足够的功率来消除铁磁谐振。

根据诊断试验和解体情况分析，C 相二次电压异常的原因为：系统谐波电压扰动、一次投切、一次对地故障等暂态过程激发铁磁谐振，在电磁单元内部引起过电压和过电流。铁磁谐振发生时，阻尼线圈铁心饱和，使阻尼电阻接入 CVT 回路。在谐振过电压作用下，阻尼电阻中流过较大电流来消耗谐振能量，起到抑制铁磁谐振的作用。当受外部因素影响多次产生铁磁谐振时，阻尼线圈中流过的大电流会引起阻尼线圈发热，以致引起阻尼线圈导线烧断，从而无法抑制铁磁谐振。持续谐振造成电磁单元内部长时间存在谐振过电压和过电流，谐振过电流引起电磁单元发热，导致电磁单元内部绝缘材料的绝缘性能下降，谐振过电压导致电磁单元内部产生电弧放电，变压器油发生裂解。

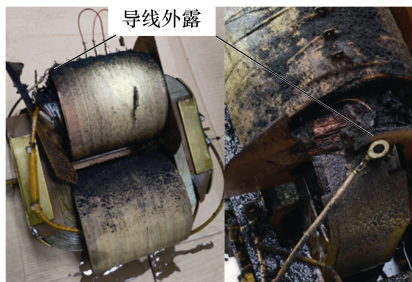
图 4 补偿电抗器

将补偿电抗器从油箱中取出，如图 4 所示，电抗器绕组的上线圈漆包线外露，与接地的铁心夹件接触，测量电抗器绕组直流电阻为 195.04Ω ，小于出厂值 375Ω 。

谐振过电流在一次绕组和补偿电抗器上产生较大的压降，使其层间、匝间及整体对地均承受较高电压。随着 CVT 的持续运行，一次绕组的比差调节线圈和电抗器的角差调节线圈绝缘率先击穿，对铁心放电，引起线圈匝间击穿后短路。谐振过电流在电抗器线圈内部产生的电动力，引起导线发生移动后外露。比差、角差调节线圈击穿短路后，CVT 的电磁参数随之改变，中间变压器一次绕组匝数减小，二次绕组匝数不变，导致中间变压器电压比 K_2 减小。由于比差调节线圈对铁心放电，中间变压器一次绕组主线圈直接与地相连，串接补偿电抗被短路，一次绕组阻抗降低为一次绕组主线圈的阻抗，阻抗减小后，流过一次绕组的电流 i 增加。由式 (5) 可知，在一次电压 \dot{U}_1 和容抗 Z_C 不变的情况下， K_2 减小及 i 增加均会引起二次电压降低。

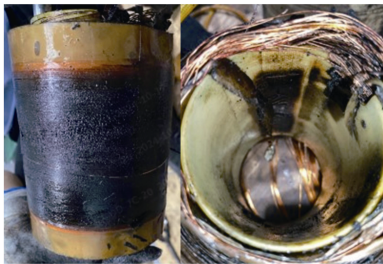
图 5 补偿电抗器上线圈匝间击穿短路

分别解体电抗器的上线圈和下线圈，上线圈（含角差调节线圈）绝缘筒内侧烧蚀，外侧的绕组层间绝缘纸和导线过热，内侧的绝缘纸和导线烧蚀炭化后对铁心放电，线圈匝间击穿短路如图 5 所示。下线圈绝缘筒、绕组层间绝缘纸和导线完好。

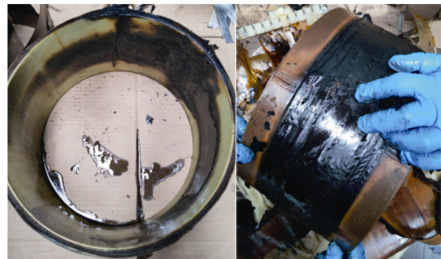
图 6 一次绕组的比差调节线圈

中间变压器一次绕组主线圈完好，末端比差调节线圈端面与铁心间绝缘纸板击穿炭化。绕组静电屏过热烧蚀，绕组层间绝缘纸和导线烧蚀炭化后对铁心放电，线圈匝间击穿短路。比差调节线圈如图 6 所示。

通过解体发现阻尼线圈烧断，一次绕组的比差调节线圈烧蚀后匝间短路，比差调节线圈与铁心间的铁轭绝缘纸板击穿后对铁心放电，补偿电抗器绕组的上线圈（含角差调节线圈）烧蚀炭化并对铁心放电，一次绕组的主线圈、二次绕组、补偿电抗器下线圈和阻尼电阻等零部件完好。

阻尼线圈烧断后，CVT 无法抑制铁磁谐振，谐振过电压使比差、角差调节线圈对铁心放电，造成

匝间短路,中间变压器电压比减小,从而引起二次电压降低。为防止类似事件再次发生,提出以下改善措施:
