北京地铁既有结构渗漏风险 防控体系研究

摘要: 针对北京市地下水位上升导致的地铁结构渗漏问题, 如何科学合理地对北京地铁渗漏进行治理及防控成为当前研究的关键。从既有地铁结构渗漏风险识别、风险评价和风险应对策略3方面, 对北京地铁既有结构渗漏风险防控技术体系进行系统研究与分析。首先, 从风险识别入手, 对引起渗漏病害的因素进行全方位分析; 然后, 在风险识别研究的基础上进行风险评价, 将地铁渗漏病害按照定性和定量的方法对区间和车站结构进行分类分级, 给出渗漏等级 A、B、C 和 D, 并提出应急及常规治漏措施; 最后, 提出相应的渗漏风险应对策略, 包括应急处置和一般渗漏治理。研究内容以期为类似地铁结构病害治理体系提供理论参考和技术支撑。

Risk Prevention and Control System of Existing Structure Leakage in Beijing Subway

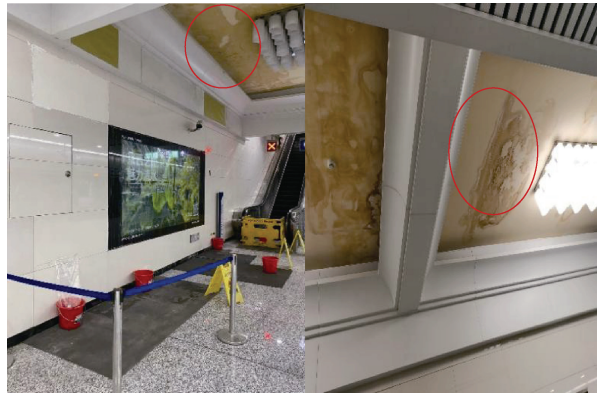
图 1 车站顶板渗漏

Figure 1 Roof leakage at a subway station

车站包括地面站、高架站和地下站，根据北京市地铁运营有限公司所管辖的 17 条线路中 252 座车站渗漏病害踏勘数据显示，地下站的渗漏情况明显多于地面站和高架站，主要类型为湿渍和渗水。病害照片及

统计分别如图 1~3。

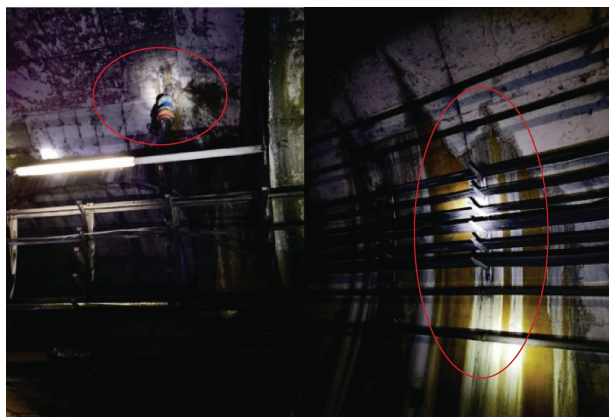
图4 穿墙管孔洞、结构裂缝渗漏

Figure 4 Leakage of through-wall pipe holes and structural cracks

暗挖法隧道渗漏明显多于盾构法隧道，基本为湿渍、滴漏和线流类型。典型病害及统计如图 4~6 所示。

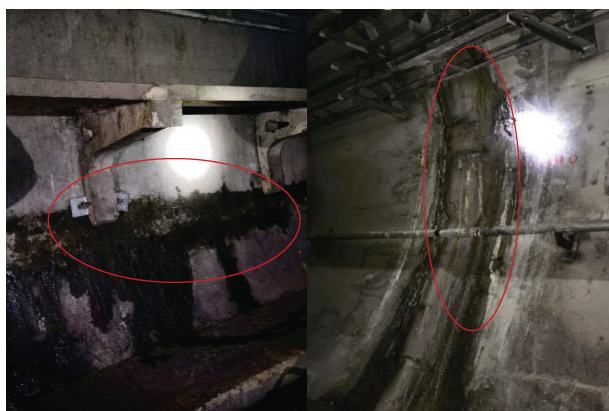
图5 施工缝、变形缝渗漏

Figure 5 Leakage of construction joints and deformation joints

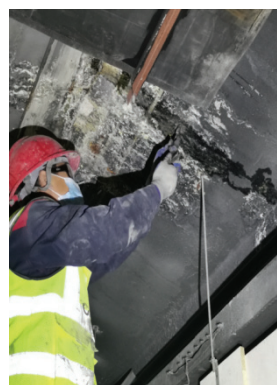
图7 区间渗漏现场应急处置

Figure 7 Emergency response to interval leakage site

区间渗漏应急处置针对短期内影响设备使用和列车正常运营的渗漏情况,采取以下措施,达到渗漏影

响等级降低的目标,如图7所示。

1) 针对线箱盒及控制柜类、设备类等内部有水的情况,采用临时封堵或接引流管的方式进行处置;设备上方面渗漏时,采取引流或设备遮盖的方式进行处置。

2) 每200 m区间隧道日均排水量100 m³以上的区间,对该区域的渗漏病害部位采取速凝水泥封堵材料等进行临时封堵。

3) 施工缝、变形缝、裂缝和穿墙管等部位渗漏影响设备运行或列车运营,采用安装接水盒或埋设引流管的措施。

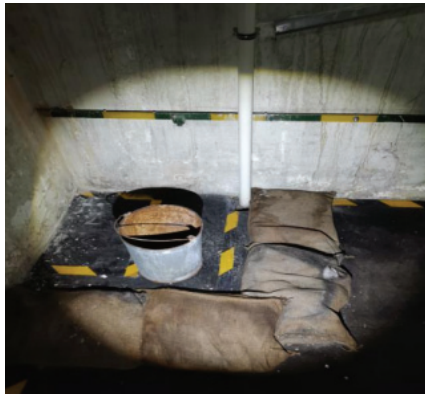
图9 侧墙应急处置示例
Figure 9 Example of sidewall emergency disposal

2) 侧墙渗漏: 采用拖把清理地面积水, 铺设防滑地毯, 距墙 40 cm 处堆放防汛专用沙袋, 将渗漏水导流至排水设施内, 渗漏严重部位放置警示提示牌。后续安装接水槽等将水引至地面排水沟。

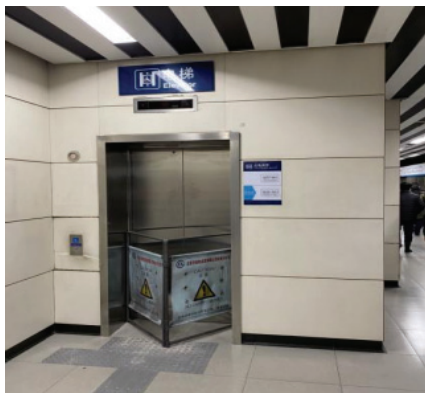
图11 电梯井围挡应急处置示例
Figure 11 Example of emergency response to elevator shaft enclosure

4) 自动扶梯及电梯渗漏: 对电梯进行断电停运, 出入口处进行围挡封闭, 电梯养护单位人员配合对控制装置进行防护, 对基坑积水进行抽排。对于严重的渗漏点, 采用速凝水泥或化学堵水材料临时封堵的方式处理。
