## 2023年甘肃积石山6.2级地震中川乡 液化流滑灾害调查及诱因初析

**摘要:**2023年12月18日甘肃省临夏州积石山县发生了6.2级地震,地震导致青海省民和县中川乡金田村和草滩村发生特殊的流滑灾害,其规模之大、灾害之重在国内外实不多见。通过实地考察,得出了地震土壤液化是此次流滑灾害诱因的结论,且此次灾害是近70a以来首次具有现场实证性质的液化流滑型地震灾害。调查分析结果表明:流滑区上游滑源区地下土壤液化触发了流滑,中游流通区特殊的水文地质条件加剧了流滑的发展;土壤液化潜在多区、多源特性,即中游流通区存在疑似液化区;流滑区地震动强度较大,初步估计地震动峰值加速度值为 $0.4(\pm 0.1)g$ 。调查分析结果可为认识此次液化流滑灾害提供科学依据。

## Preliminary analysis for the triggering of soil flowslide that occurred in Zhongchuan Town following the 2023 Jishishan $M_s6.2$ earthquake in Gansu Province

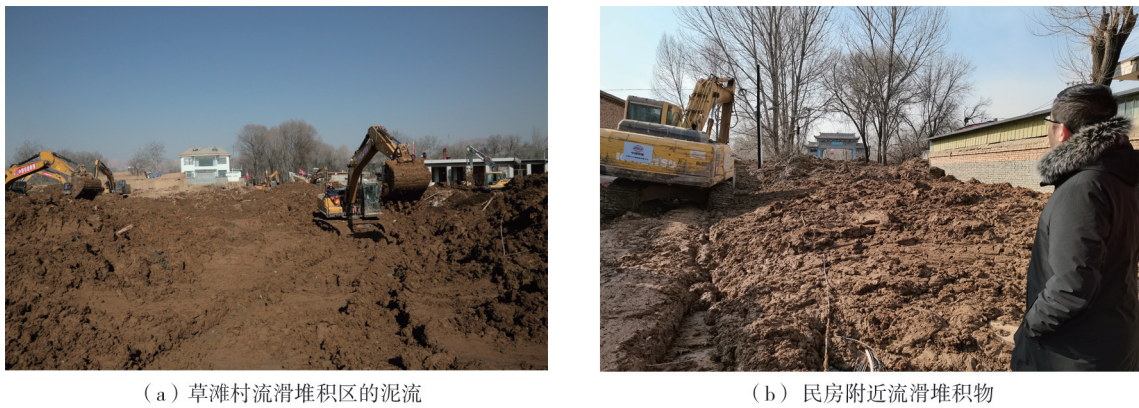
图 1 中川乡流滑堆积区泥流混合物及清理情况

据报道,积石山地震震后不久,高达3 m的浓稠“泥浆”翻滚着漫入青海省民和县中川乡的金田村和草滩村(图1),导致大量房屋被“泥浆”包围、冲毁,多名群众失联。此次事件成因引起了广泛关注。现场调查

(a) 草滩村流滑堆积区的泥流 (b) 民房附近流滑堆积物

Fig. 1 Mud debris brought by the liquefaction-induced flowslide in Zhongchuan Town

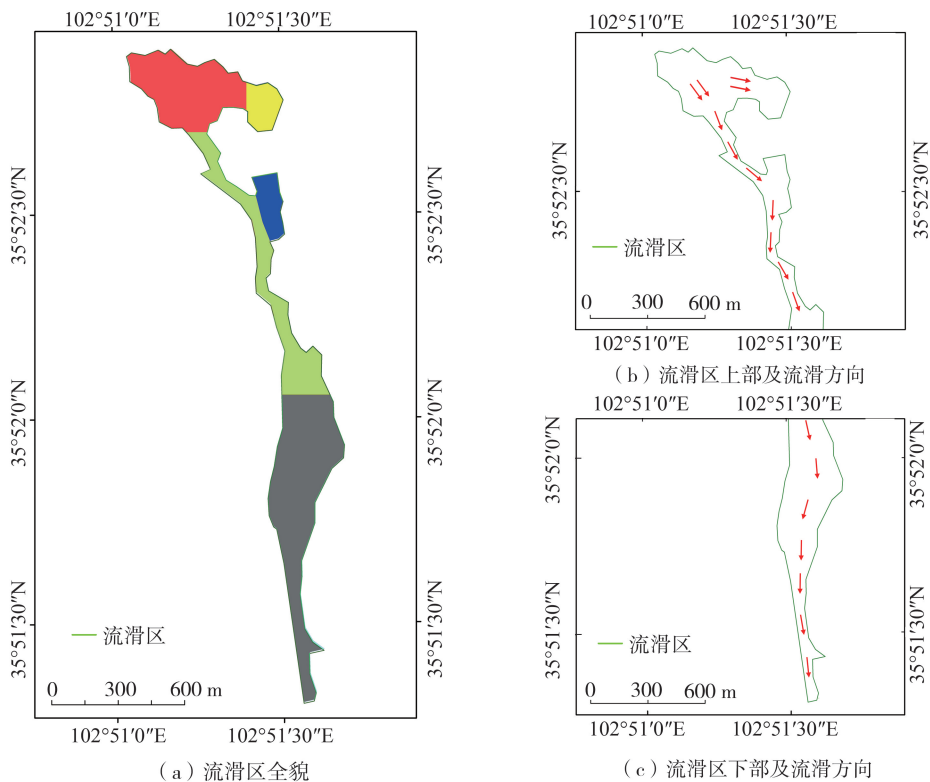
图 2 液化流滑区域以及土体流滑方向

现场调查来看,此次流滑涉及的区域如图 2(a) 所示。方便起见,这里将流滑区域分为流滑滑源区(上游)(图 2(a)中红色和黄色部分)、流滑流通区(中游)(图 2(a)中绿色和蓝色部分)和流滑堆积区(下游)(图 2(a)中灰色部分和蓝绿色部分)。通过无人机成像建模,初步估计流滑上游区面积约为 0.13 km<sup>2</sup>、流滑损失土方量约为 55 万 m<sup>3</sup>。流滑启动后,流滑体沿着东西两个方向流动,如图 2(b) 所示。由图 2(b)中箭头指向所示,其中一部分流滑体向右(即向东)流滑了 300~400 m 后终止,流滑体堆积在图 2(a)中黄色部分。另一方向滑源区的流滑体沿着原有的“干沟”冲泻而下(图 2(a)中绿色部分),沿途冲走原有“干沟”两侧和底部土体,至堆积区(图 2(a)中灰色部分)。这一部分堆积体产生的后果最严重,直接造成屋毁人亡。

(a) 流滑区全貌 (b) 流滑区上部及流滑方向 (c) 流滑区下部及流滑方向

Fig. 2 Area affected by the flowslide and the flowing direction of the mud debris

图5(a)显示图2(a)中往右侧流滑的土体堆积的边缘(图2(a)中黄色部分)。这一部分土体在流滑一段距离后终止。据当地村民介绍,此部分堆积区下面是农田,震前没有被灌溉。从这一部分流滑的调查结果推断,流滑区的流通区(图2(a)中绿色部分)可能存在多点液化的现象,加剧了流滑灾害的发展,或者流通区水文地质条件使得土体处于富水条件且处于临界状态,否则这一部分流滑的土体可能也会类似图2(a)中黄色部分,即流滑一段距离后停止。

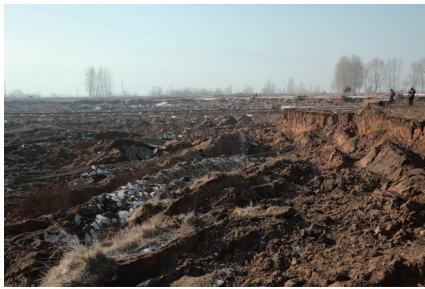
图3 液化流滑滑源区因地下土层液化导致的地表塌陷

此次液化流滑上游滑源区的地表塌陷如图3所示。从现场土体的来源分析来看,滑源区顶部地表土体多处于塌陷状态,由于地下土层液化发生滑移,部分土体被流走,尚有部分地表土体没有随着滑体流动到下游,但表现出往下游滑动的趋势,发生了有限的横向位移。在中游的流滑流通区,土体流失严重。流通通道两侧和底部土体破坏严重,土体多被冲走,如图4所示。从下游堆积区的规模来看(图5(b)),被流滑冲走的土体体量非常大。

Fig. 3 Disruption of the soil mass at the origin area where the flowslide started

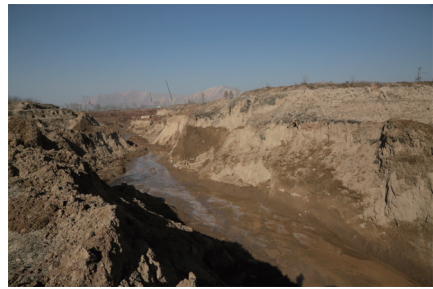
图4 液化流滑的流通区土壤被冲走

Fig. 4 Soil mass was carried away by the flowslide in the channel

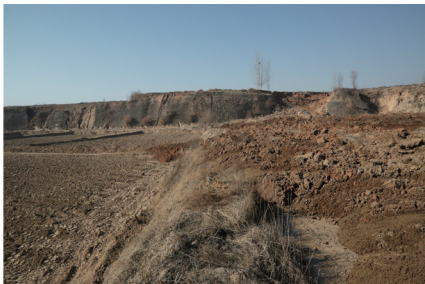
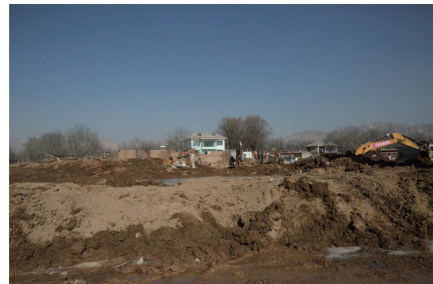
图5 流滑堆积区被冲下来的土壤混合物

(a) 右侧流滑区终止点

(b) 左侧流滑堆积区

Fig. 5 Soil debris accumulated at the end of the flowslide

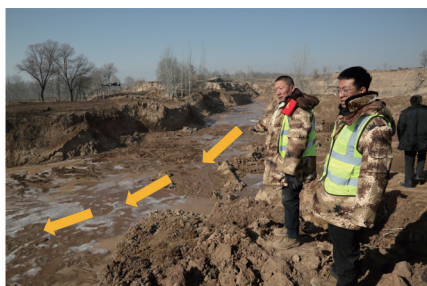
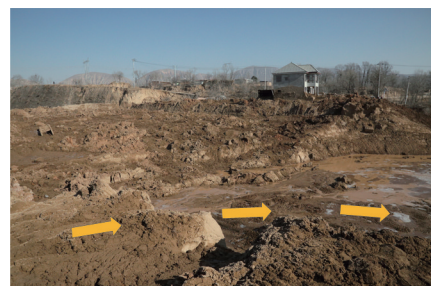
图6 液化流滑流通区转折点

此外,图2(a)中蓝色部分是此次流滑流通区的一个转弯点,如图6所示。据村民介绍,该处原有挡水坝,其上修筑水泥路,地震后挡水坝以及水泥路被上游冲下来的“泥流”冲垮(图6(a))。据村民描述,地震发生后,从上游冲泻下来的“泥流”由于挡水坝的阻挡,喷溅到该处房屋四周,随后冲垮挡水坝向下游流滑(图6(b))。还有村民介绍,该处地震后也发生了喷冒,且伴有巨响。通过现场走访,一方面说明了上游流滑下来的土体流速快,另一方面流滑土体体量大、规模大。但是,由于地震发生在深夜,村民对震后景象的表述尚需进一步证实。

(a) 流滑流通区及流向(流滑转折点东岸视角)

(b) 流滑流通区及流向(流滑转折点西岸视角)

Fig. 6 Turning spot of the flowslide that came from the origin of sliding and flowed downward

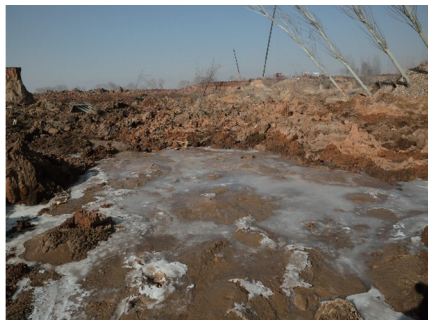
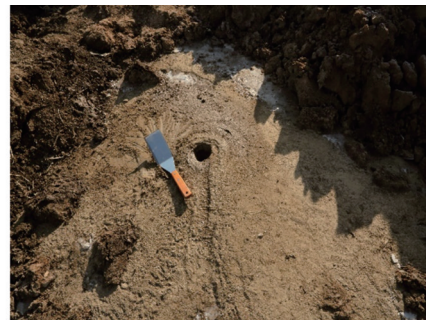
图 7 调查组现场发现液化喷冒和地表喷出物

通过现场调查,调查组在流滑区上游发现显著的液化冒砂现象如图 7 所示,证实了土壤液化的发生,而土壤液化降低土层的抗剪强度,诱发了土层流滑,引发了后续的危害链。根据以往地震震害调查经验,喷水冒砂是地震中场地液化的直观后果,也是震后现场调查识别液化的主要参考物。通过地表喷冒现象判定场地液化。虽然这一方法存在漏掉实际液化,但没有地表喷出物的液化场地,在实际震害调查中,地表喷砂依然是地震现场识别液化的主要标志。通过现场发现,流滑区上游液化喷冒现象典型,而且至调查阶段,流通区底部的土壤依然处于局部松软流塑状态。

(a) 流滑区上游成片液化喷冒孔

(b) 液化喷冒孔

Fig. 7 Sand boil and the ejecta that observed in origin area of the flowslide

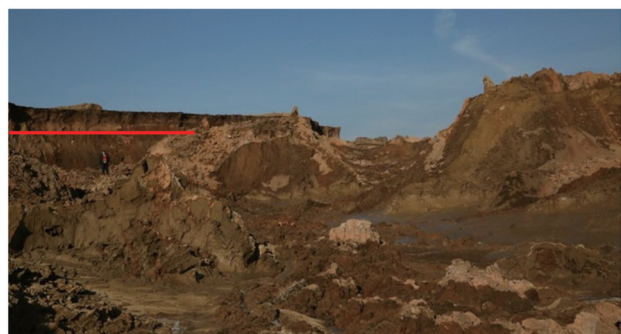
图 8 流滑区的土层剖面以及初步确定的液化土层

就机理而言,液化流滑就是饱和的松散土层在地震荷载作用下孔隙水压力升高、且短时间内难以消散,导致土层中超孔隙水压力达到土层的有效应力,土层抗剪强度降低甚至消失,同时在动荷载以及自重等荷载作用下,土层及上覆土层发生从高处往低处滑动的现象。现场调查土层剖面发现,地表 2~3 m 以下存在深厚的松散土层,初步确定该土层为液化土层(图 8 中红线以下土层)。此外,该地区时值冬季农田漫灌期,地表水通过渗流进入下方松散土层,长期漫灌可能使松散土层达到饱和状态,这也是此次事件中普遍认为的松散土层饱和的重要原因之一。同样,在 2018 年印尼地震 Palu 地区液化流滑中,地表灌溉系统也是土体饱和的重要原因<sup>[11]</sup>。然而,这个地区仅发生了一处流滑现象,而其它即使相似的地形地貌条件也没有发生流滑,农业灌溉与该处流滑的相关性仍需进一步调查。

Fig. 8 Soil cross-section in the flowslide area and the suspected liquefied soil layer

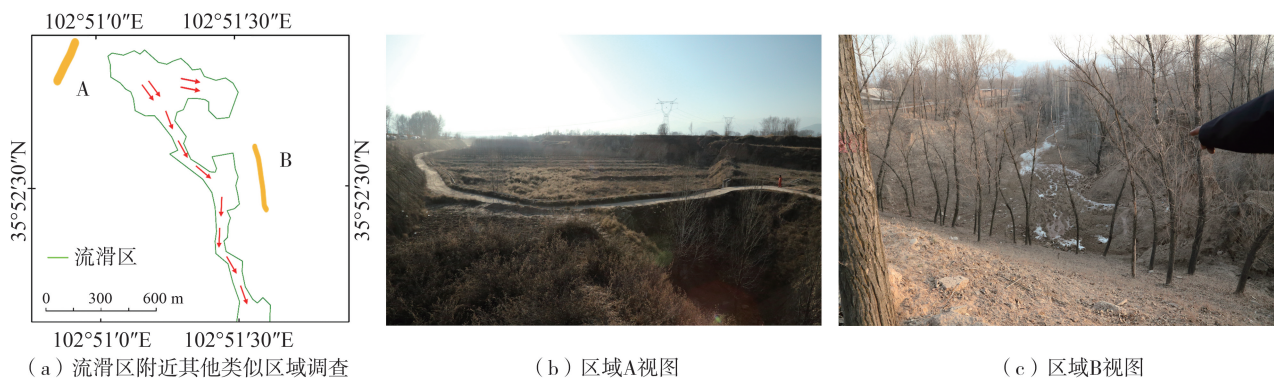
图 9 流滑区附近地形地貌相似但未发生液化流滑的场地

从现场调查以及新闻报道来看,本次地震触发的流滑事件是一个孤立的案例。调查组在流滑附近区域调查了相似的地形,如图 9(a)中区域 A 和区域 B,均未发生流滑现象,其中原因尚需进一步现场勘测确定。图 9(b)所示区域 A,该处位于滑源区顶部附近,为一处斜坡,地震前后未出现明显异常。据当地居民介绍,区域 B 是一条“干沟”,如图 9(b)所示。该“干沟”与流滑的流通通道(震前也是一条“干沟”)相邻,基本处于平行状态,且二者在震前基本一样,沟中均没有水,长满树木。地震后,流通区的“干沟”被冲毁,现场调查该段的流通区如图 10 所示。而区域 B 的“干沟”未出现流滑现象,依然保持震前状态。

Fig. 9 Areas close to the flowslide but not slide

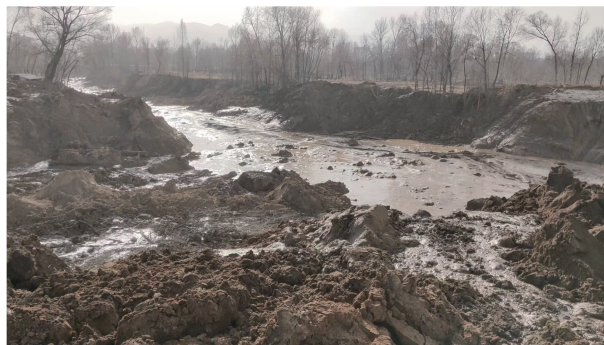
图 10 流通区通道现状

Fig. 10 Current situation of flowing channel
