# 黄泛区山东平原 5.5 级地震液化特征初步研究

**摘要:**我国黄泛区面积达 25 万平方公里,处于人口稠密、经济发达且具有强震背景的华北地区。历史上,黄泛区虽然发生多次地震液化,但是均没有系统的调查和研究。迄今对黄泛区地震液化的认识几近空白。2023 年山东平原 5.5 级地震,位于黄泛区,并发生地震液化。文中以震害调查为主要手段,首次对黄泛区的真实地震液化实例进行调查和剖析,初步掌握了平原 5.5 级地震液化的特征,并获取了新认识。研究结果表明:平原 5.5 级地震中,主要是粉土和粉砂液化,占比 91%;液化土层的深度主要集中在 7~12 m,最大液化深度至少为 14 m,可能存在更大深度土层液化,超过国内以往地震液化的主要深度范围;液化点,主要集中在距离震中的 6~12 km 范围内,位于地震烈度图的 6 度区边缘及 5 度区,与已有认识不同。液化点范围分布异常,与黄泛区特有的“岗坡洼”起伏的微地貌密切相关,存在微地貌效应。在中震背景下,黄泛区的地震液化表现出一定的破坏性和特殊性,强震下黄泛区将会面临更严重的液化灾害风险。针对黄泛区的液化分析和判别方法,亟待开展。研究成果可丰富低震级下地震液化的认识,也为开展黄泛区的土壤液化研究提供原始资料和全新线索。

## Preliminary study on liquefaction characteristics in Pingyuan $M_s5.5$ earthquake in Shandong of the Yellow River floodplain

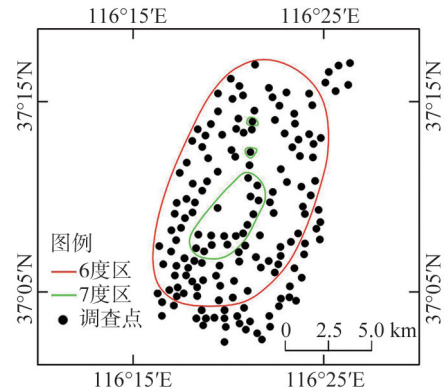
图2 地震液化调查点分布图

实际调查中,最初发现喷砂冒水点,位于地震烈度图的 5 度区,与以往认识明显不同。为摸清地震液化情况,调查范围,如图 2 所示,覆盖了地震烈度图 6 度区等震线以内的绝大部分村庄,并根据实际情况进行“无间断”外扩,逐一对村庄进行摸排调查,直至确认震后家用水井无明显“浑浊现象”的边界为止,总计走访调查 161 个自然村。为确保信息可靠,所走访调查的村庄,原则上不少于 10 人,住户位置尽量均匀分布。

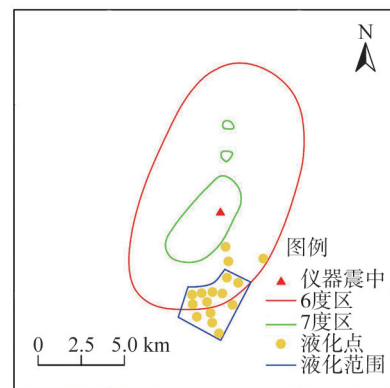
图3 平原5.5级地震液化分布范围

根据目前调查结果,地震液化点的主要分布范围如图3所示。平原5.5级地震液化点主要位于仪器震中的南侧,距离震中6~12 km的范围,大致呈北东方向的长方形区域,面积约30 km<sup>2</sup>。该范围西以马颊河和小吴庄为界,东以坡刘庄为界,北至野庄,南至引黄干渠。另外,液化点主要分布区之外,除去马颊河和引黄干渠的河漫滩有大量的喷砂冒水点外,在大芝坊等村也发现家用水井喷砂冒水,但是数量较少,也未在其周边农田、道路发现喷砂冒水点。

结合山东平原5.5级地震烈度图,目前的液化范围主要位于地震烈度6度区的边缘及其外围5度区,如图3所示。这与过去地震液化认识有着显著不同。迄今,在5度区,在道路农田中发现的喷砂冒水点,最远距离仪器震中约11 km;在引黄干渠的河漫滩发现的喷砂冒水点,最远距离仪器震中约17 km。考虑地震的震级,此次平原5.5级地震液化的范围和广度边界明显偏大。

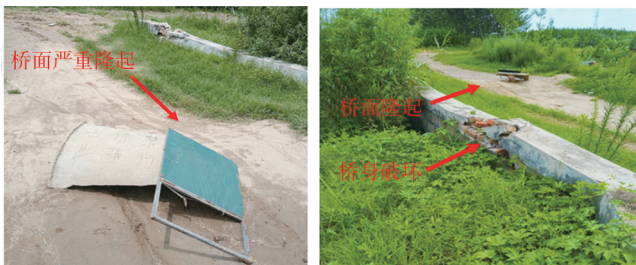
图 10 液化造成的桥梁破坏

此次地震,仅发现并确认一处因液化导致的砖砌的圯工桥破坏。桥身和桥面均遭受破坏并在地震后成为危桥,如图 10 所示。该桥周边田地及跨越的沟渠可见多处喷砂冒水点。而且,在该圯工桥北侧,同时发生严重的液化导致的侧移,产生的地裂缝长度绵延约 200 m,有的裂缝宽度垂直距离多达 0.5 m,朝向沟渠的方向,伴有多级不同宽度的地裂缝,如图 11(a) 所示。由于该处的地裂缝规模较大,现象突出,在当地引发议论。考虑到社会影响问题,被当地迅速推平,如图 11(b) 所示。由图可知,侧移导致地裂缝的规模以及圯工桥与地裂缝的大致空间位置关系。

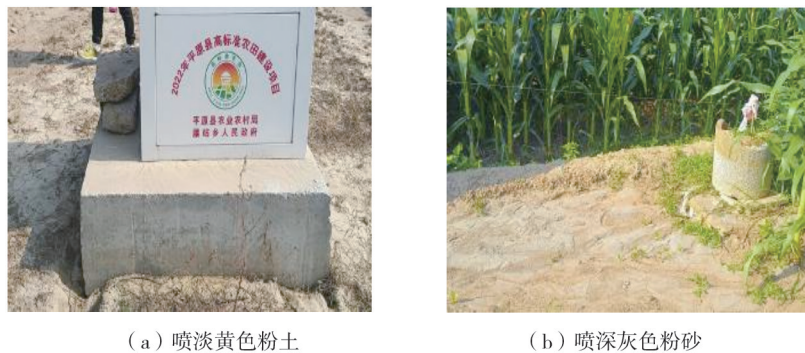
图12 机井喷砂

相比之下,农用机井的喷砂冒水,与其穿越的土层和井管破坏位置有关,其液化深度需结合地层情况分析。在车王村附近的3口农田机井均出现喷砂冒水现象。对喷出物进行颗粒分析试验并确认,2口新建机井喷出淡黄色粉土,如图12(a)所示。1口老旧机井喷出深灰色粉砂,如图12(b)所示。其中,1口新建机井处具有地下50 m的钻孔勘探资料,初见地下水位埋深2.29 m,所揭露地层情况及其岩性描述,如表2所示。若以喷出物和实际地层信息对比,可知该层粉土可能位于地下2.8~5.2 m,也可能来自其下5.2~10.2 m粉砂的粉土夹层,甚至有可能来自24.0~25.6 m的粉土层。另外,喷深灰色粉砂的机井,与新建机井直线距离约600 m。若与上述地层钻孔资料对比,可以推测,液化土层应在地下12.3~14.3 m,也可能位于地下15.1~22.8 m。由于两者距离较小,地层大致埋深变化不大,因此外推结果的偏差应该不大。农用机井的喷砂冒水情况,也反映了此次地震的液化土层的埋深可能较大。
