## 定日 6.8 级地震场地液化现场调查与 致灾作用启示

**摘要:**2025年1月7日,西藏定日县发生6.8级地震,Ⅷ~Ⅸ烈度区域出现了较大范围的典型场地液化现象,为高海拔场地液化问题提供了重要直接研究资料。通过现场走访与踏勘,探讨了本次地震场地液化现象的宏观特征、分布区域和致灾作用,考察了村镇、路堤、漫滩和湖岸等区域的喷砂冒水情况,分析了喷出物的微观形态与矿物成分,提出了地震液化灾害防治的若干启示。调查结果表明:喷砂冒水主要分布于河谷漫滩、湖岸及公路两侧,呈圆心式、裂缝式和串珠式,圆心式喷砂冒水直径约50~250 cm,裂缝式宽约14~30 cm,长约85~100 m,呈零星或成群连片分布,在调查的乡镇和村庄未发现明显喷砂冒水现象;G219国道嘎定线附近发现面积、距离和体量相当的2处液化场地,造成2段破坏程度截然不同的公路,一段基本完好,另一段严重毁坏,路堤显著沉降,路面完全毁坏,护栏扭曲错位,2处场地的喷砂冒水特征分别呈裂缝式和圆心式;致灾作用表征与分析方法应是目前地震液化灾害防治技术发展的重要课题方向,以弥补液化风险评估和抗液化措施两方面衔接纽带的缺失。调查资料与结果,为场地地震液化现象认识、灾后恢复重建和液化灾害防治工作提供了借鉴。

### Field investigation and disaster mechanism analysis of site liquefaction triggered by the Dingri $M_s$ 6.8 earthquake

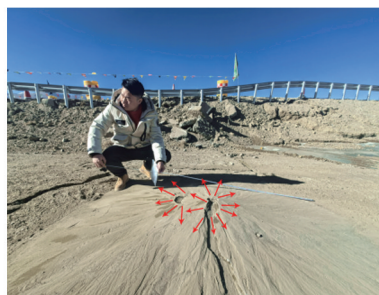
图4 典型疑似液化场地特征

此次地震中,疑似场地液化最显著的宏观现象为喷砂冒水,喷出物规模大且喷砂冒水持续时间长,发现的疑似液化场地大都为河谷漫滩、湖泊周边和沿河公路路基两侧,少部分疑似液化发生在农田。其中,以朋曲河沿岸、登么错湖东岸、G219 嘎定线两侧疑似液化现象最为严重,且液化持续时间长,液化孔深及喷出物规模大,其中,措果乡某段 G219 嘎定线一侧在震后 8 d 仍发现有喷水冒水现象,这说明此时地下土层中超静孔隙水压力仍未完全消散。通过对Ⅸ度区内 3 处疑似液化场地进行考察,调查发现的场地喷砂冒水现象见图4。

此次地震中发现疑似液化场地主要呈现 3 个特征,分别为圆心式、串珠式和地裂缝式见图4。具体如下:①圆心式液化特征见图4(a),即以中心圆为泄压通道向外喷砂冒水,呈现类似火山喷发的圆状土包。其中,在定日县措果乡附近国道 G219 嘎定线一侧(命名为 BS2)的疑似液化场地,发现大规模喷砂冒水点,以圆心式为主,分布面积约为 4 700 m<sup>2</sup>左右,公路两侧的喷砂冒水点 60 余处、右侧 10 余处,喷砂冒水直径范围约在 50~250 cm。②串珠式液化特征见图4(b),即多个并排以圆心式为泄压通道向外喷砂冒水,整体呈现类似串珠形状。其中,在措果乡附近沿 G219 嘎定线另一段道路一侧(命名为 BS3)的疑似液化场地,发现最大喷砂冒水点延伸长度达 80 m 以上,喷砂圆心孔直径范围约在 10~15 cm。③地裂缝式液化特征见图4(c),即以延伸至地表的连续地面裂缝为泄压通道向外喷砂冒水。其中,在措果乡附近沿 G219 嘎定线另一段道路一侧的疑似液化场地(BS3),还发现大规模喷砂冒水现象,地裂缝式疑似场地液化走向呈半圆弧形分布,分布面积约为 3 300 m<sup>2</sup>,最大延伸长度达 100 m 以上、半径约 30 m,且地裂缝式最大宽度约为 30 cm、深度约为 20 cm;此外,在长所乡登么错湖东南岸的疑似液化场地(命名为 BS4),再次发现大规模喷砂冒水现象,地裂缝式疑似场地液化走向呈之字形分布,最大延伸长度达 85 m 以上、宽度约为 20 cm 以上、深度约为 14 cm 以上。

(a) 圆心式液化特征

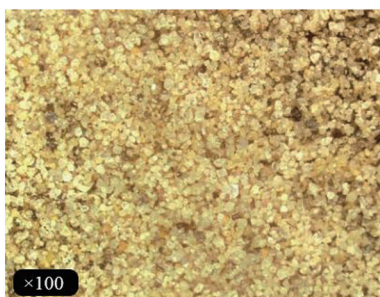
图 5 可液化场地土体微观分析图

为进一步了解疑似场地液化的喷出物特征,通过扫描电镜、超景深显微镜等对现场取样的液化喷出物进行微观分析,微观分析结果见图5。由图5(a)、(b)超景深分析结果可知,喷出物颗粒尺寸均匀且较小,分选磨圆较好,颗粒颜色呈淡黄色,无黏性,初步判断喷出物为可液化土类细砂。图5(c)中的土颗粒呈现出类似特征,但颗粒颜色为灰白色和零星黑色,说明该砂中含一定量云母。由图5(d)~(e)扫描电镜结果可知,喷出物形状偏圆、规则和颗粒较分散,不含黏土颗粒,不成团,属于可液化砂土。结合疑似液化场地的喷砂冒水现象与喷出物特征分析,说明此次地震区域覆盖层拥有大量砂土、砾类土等可液化土类,场地具备良好发育的地下水系、较浅地下水位,具有触发场地液化的有利条件。

(a) BS2超景深显微图

(b) BS3超景深显微图

(c) BS4超景深显微图

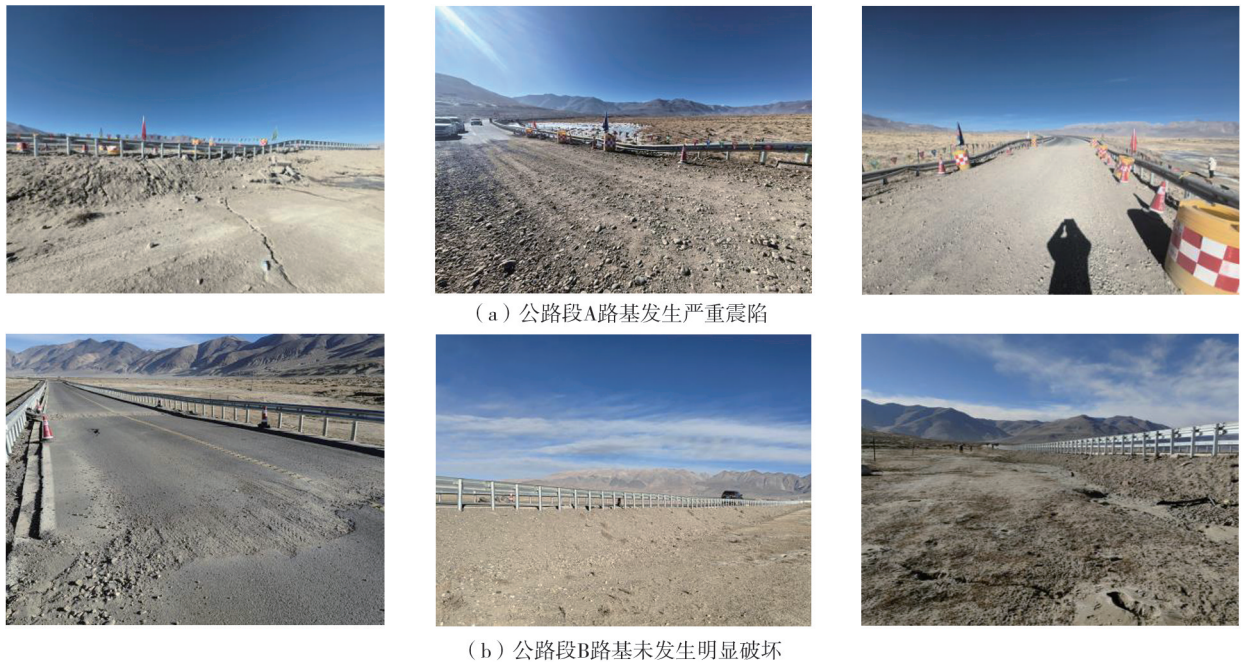
图 6 疑似场地液化导致路基不同程度破坏现象

本次地震科考过程中,科考队还在日喀则市定日县措果乡附近某国道 G219 嘎定线一侧(场地 BS2,公路段 A),发现因场地疑似液化(喷砂冒水点,数量达上百处)导致的公路段 A 路基发生严重震陷(25 cm 左右)和显著侧移,引起路面开裂,并导致公路路面及隔离带错位和下沉,见图 6(a)。此外,在措果乡附近地区沿着 G219 嘎定线的另一段道路一侧(场地 BS3,公路段 B),也发现疑似场地液化致灾作用(喷砂冒水点,数量也达上百处),与 BS2 场地存在显著差异的是,该区域场地液化仅导致公路段 B 路基发生轻微开裂、侧移和路面震陷特征,并未对公路路基和路面造成明显破坏,见图 6(b)。

由图 6 可知,2 种截然相反的震害现象,发现疑似液化场地对同一公路产生不同程度的破坏作用和灾害特征,主要与所处位置的震动方向及强度、相对断裂带方位、公路方向、距离山脚远近、土层结构、土体粒径级配和超静孔隙水压力增长速度等因素相关。根据现场震害调查,公路段 A(28°32.1'N,87°32.4'E)方向与正北向呈 30°夹角,其地震液化喷出物堆积形态主要特征表现圆心式,疑似液化场地长度约为 80 m,公路段 B(28°32.9'N,87°32.1'E)方向与正北向呈 22.5°夹角,其地震液化喷出物堆积形态主要特征表现为沿地表连续延伸的地裂缝式;本次地震动北向(N)、西向(W)、重直向(V)的最大加速度分别为 -381.1、-418.7、318.0 cm/s<sup>2</sup>,卓越周期分别为 0.31、0.32、0.13 s,公路段 A 和公路段 B 与相邻山脚分别相距 1.2、1.7 km,两段公路相距约 1.5 km。分析认为,导致上述公路受损程度差异的原因之一可能为地裂缝式液化场地排水通道连绵不断,更利于超静孔压的快速消散,场地液化程度更弱,而中心圆式液化场地喷砂冒水孔径小且分布

相对稀疏,不利于超静孔压的消散,地震时容易发生液化而丧失承载力,导致路基发生不均匀沉降、侧向流动或整体失稳,进一步引起路面裂缝、塌陷和隆起等现象。

基于震区场地疑似液化现象的现场调查与致灾作用分析,得到如下启示:①差异化抗液化设计。针对不同喷砂冒水特征(如圆心式、地裂缝式)对工程设施的破坏差异,需结合场地条件优化抗液化措施。②动态风险评估与韧性设计。液化致灾作用与地震动方向、土层结构及地形效应密切相关,建议在工程规划阶段引入基于时程分析的动态液化风险评估模型,结合局部地形放大效应与土体粒径级配特征,发展韧性抗震设计策略,降低液化诱发的基础震陷、侧移等次生灾害风险。③经济性与可持续性并重。针对高海拔偏远地区,需探索低成本、易实施的抗液化技术。例如,利用天然地形设置排水沟或植被固坡,减少液化流滑风险;对重要交通干线(如G219国道),可采用局部加固与监测预警相结合的方式,平衡工程安全性与经济性。本次调查表明,液化灾害防治需兼顾机理认知与工程实践,通过差异化设计、动态风险管控及技术创新,提升高海拔地震区基础设施的抗震韧性与灾后恢复能力。
