## 风貌保护与结构加固双控下的南京城墙适应性保护技术研究\*——以解放门至玄武门段为例

**摘 要** 南京城墙是中国古城墙的集大成之作,具有重要的文物价值,但由于自身性能劣化及外部环境因素等影响,存在诸多安全问题,亟待修复加固。首先,在实地勘察的基础上结合文献资料,对南京城墙解放门至玄武门段的形制构造、残损病害展开研究。其次,利用 ANSYS 软件对南京城墙墙体结构进行了有限元模拟分析,重点分析了南京城墙在有无防空洞、内部碎砖三合土是否吸湿膨胀等组合工况下的受力性能与安全性,探究其潜在的安全隐患。最后,基于风貌保护与结构加固双重考虑提出适应性的修缮保护技术措施。对不同的残损病害类型与等级采取针对性的修缮加固措施,包括墙身、海墁、拱券的加固修缮,在保证历史风貌的前提下对城墙结构进行了加固,实现了对文物建筑的最小干预保护,为古城墙的保护与修缮工作提供了借鉴与参考。

### Research on Adaptive Conservation Techniques for the Nanjing City Wall Under Dual Requirements of Historical Appearance Preservation and Structural Reinforcement: a Case Study of the Section from Jiefang Gate to Xuanwu Gate

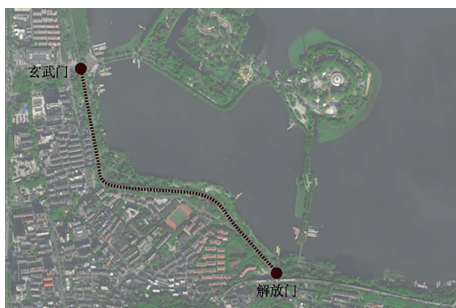
图 1 南京城墙解放门至玄武门段平面

1386 年),由四重城墙组成<sup>[16]</sup>。现存的南京城墙是指南京城墙的第三重京城城墙,建时长度为 35.27 km,目前遗存 25.09 km<sup>[17]</sup>。南京城墙解放门至玄武门段包括解放门、玄武门两座城门与其间连续的墙体(图 1),全长 1.47 km,城墙内侧靠近主城区,外侧临近玄武湖。本研究综合实地勘测、无人机摄影、三维激光扫描与历史文献查阅等方式,厘清该段城墙的形制构造与几何尺寸。

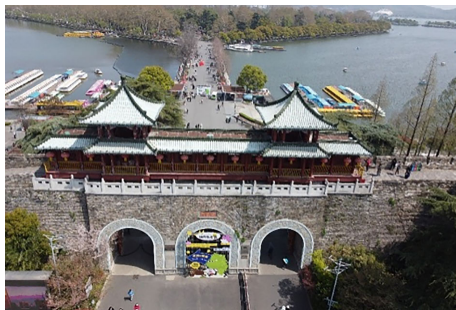
图 2 南京城墙玄武门照片

解放门位于鸡鸣寺东北,为单券城门,上无城楼。玄武门(图 2)位于玄武湖正西,有三个门洞,均为砖券门洞,上有歇山顶仿古钢木结构城楼。解放门至玄武门段墙体为典型的条石城砖混砌墙(图 3、4),地面以上高约 15.3~24.1 m,剖面近似梯形,上窄下宽,底宽约 3.8~7 m,顶宽约 3~4.7 m。墙体结构分为墙基、墙身、墙顶三个层次<sup>[18]</sup>。墙基大部分为大条石,深砌于地下,部分区段存在木桩基础。墙身呈现外砌砖石、内填碎砖三合土的复合构造。内墙通体为一顺一丁式的砖砌表皮,外墙呈现分层混砌特征,下部(地表以上 3~4 m)用条石砌筑,上部砌筑方式与内墙表皮相同。两壁间用碎砖三合土填充,即夯土与碎砖交替使用。底部存在大量陈旧的拱形人防工事,整体用砖砌筑,后用混凝土圈梁加固,宽约 1.6 m,高约 2.3 m。城墙顶部两侧分砌女墙与雉堞,高约 1.2 m。雉堞垛口宽约 0.45 m,高约 0.7 m,间距约 2.5 m。墙顶平面铺设海墁,横向由外侧向内侧找坡,坡度在 2%~3%;纵坡根据城墙自身走势,坡度在 3%~7%。城墙两侧地坪外高内低,内外高差在 0~8 m。

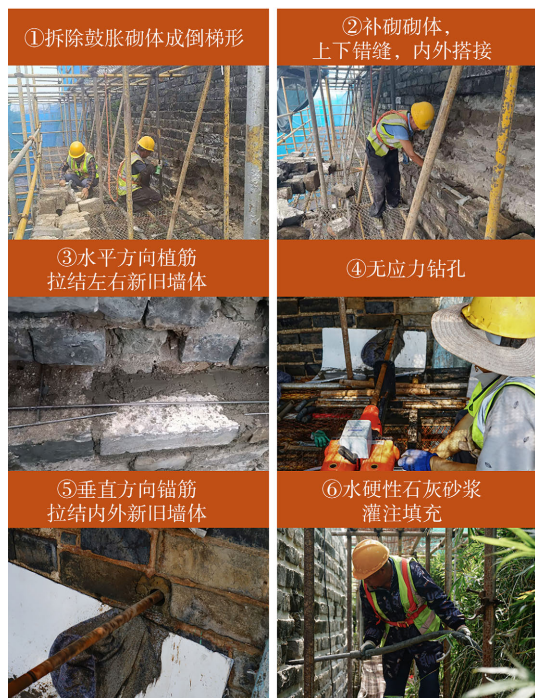
图 12 鼓胀病害修缮施工工艺流程

根据现场勘察及安全性评估,对于明显构成安全隐患的鼓胀病害(严重),为了卸载内部巨大的膨胀应力,采用局部拆除重砌并锚筋加固的修缮措施(图12)。施工时,需自上而下将鼓胀砌体拆除至稳定部位,拆除形状严格控制为倒梯形,深度控制在0.5~1.0 m之间,以确保新老墙体的有效搭接。补砌材料选用无明显风化的老城砖或尺寸、色泽及强度接近的同质新砖,配合水硬性石灰砂浆,利用“马牙槎”咬合工艺,确保修缮后的墙体在外观与力学性能上与原状保持一致。补砌过程中,引入不锈钢锚筋以增强整体性:水平方向设置 $\phi 8$ 不锈钢筋连接左右新旧墙体;垂直方向植入 $\phi 10$ 螺纹不锈钢筋,尾端做燕尾处理以增加握裹力,通过无应力钻孔的方式深入旧墙体1500 mm,钻孔后采用强度为M10的水硬性石灰砂浆灌注填充。对于鼓胀较小且基本稳定的鼓胀区(轻微),则维持现状并加强监测。

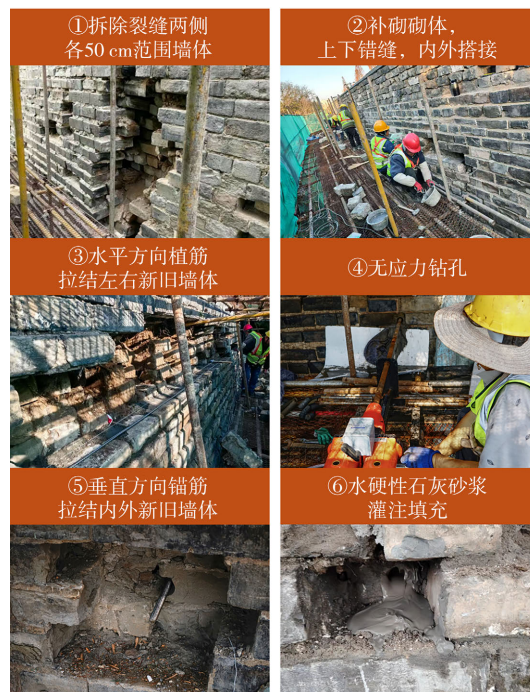
图 13 墙体裂缝病害(严重)修缮施工工艺流程

根据裂缝的宽度、深度及贯穿情况,采取分级修缮措施。对于宽度超过 2 cm 的贯穿性裂缝(严重),采取拆除裂缝两侧各 50 cm 范围墙体后重新补砌的方式(图 13),其施工工艺、材料选用及质量控制标准与鼓胀病害(严重)的修缮保持一致,从根本上消除结构分离隐患。对于宽度较小但深度较大的深层裂缝(一般),则采用嵌筋加固技术[图 14(a)],即清理裂缝左右墙体的灰缝后,在灰缝中嵌入  $\phi 10$  水平钢筋,并利用水硬性石灰砂浆进行深层嵌缝,以形成拉结体系。对于表层裂缝(轻微),则主要通过清理剔缝[图 14(b)]与重新勾缝处理[图 14(c)],防止雨水渗入导致病害加剧。

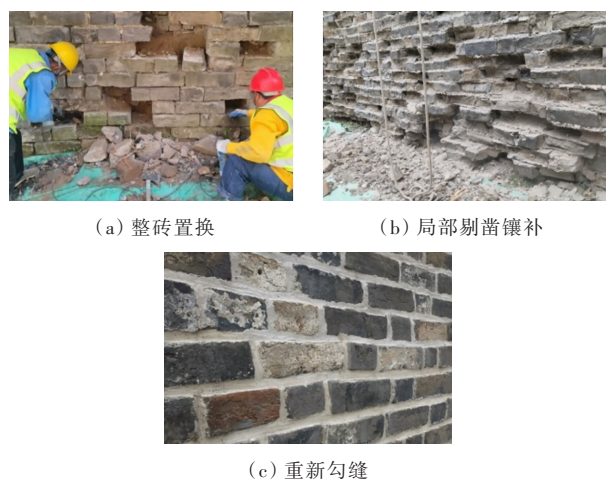
图 15 墙体风化修缮施工工艺

根据现场勘察及砖块风化程度,采取分级修缮措施(图 15)。对于风化深度超过 1/2 砖厚的区域(严重),鉴于砖块承载截面损失严重,采取整砖置换的措施,选用无明显风化老城砖或尺寸、色泽及强度接近的同质新砖和水硬性石灰砂浆进行补砌。对于风化深度介于 3 cm 至 1/2 砖厚之间的区域(一般),采取局部剔凿镶补工艺,先剔除表面风化层,用砖片镶嵌后以水硬性石灰砂浆粘接,再使用同规格水硬性石灰砂浆嵌缝。对于风化深度小于 3 cm 的区域(轻微),鉴于其尚未影响结构安全,则

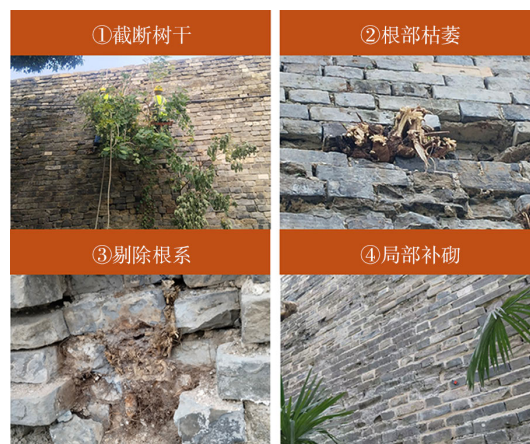
图 17 生物危害修缮施工工艺流程

生的乔木、灌木,为防止根系生长膨胀对砌体结构产生破坏,首先在远离墙体表面处截断树干,保留根系并施加除草剂或生长抑制剂,待两周后根部逐渐枯萎时,谨慎剔除根系,防止手工强行拔除带出灰浆。根部清除后形成的较大孔洞,采取局部补砌的措施进行修补。对于爬藤类植物与草本植物,在城墙表面处截断藤蔓,采用上述相同工艺处理主根,待其枯萎后清除并修补孔洞;对于次要根系,待其枯萎后维持现状。对于一般藻类、霉菌和青苔滋生区域,采取维持现状、加强监测的措施。

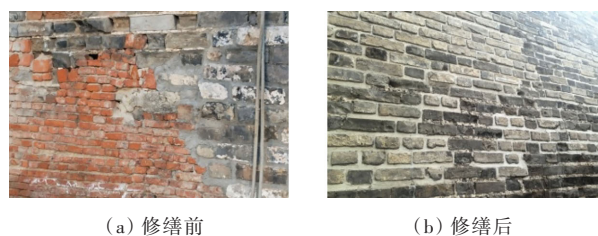
图 18 人为损伤修缮前后对比

根据现场勘察,墙身局部存在早期采用水泥砂浆、红砖等非城墙原有材料进行不当修缮的部位,严重影响文物真实性。首先对上述不当修缮区域进行拆除清理,随后选用无明显风化的老城砖或尺寸、色泽接近的同质新砖和水硬性石灰砂浆进行补砌,恢复墙体历史原貌。针对紧临城墙建造违章建筑导致的墙面涂刷白灰,在违章建筑拆除后,采用物理清洗方式去除墙体表面白灰残留,显露城砖原有色泽。人为损伤修缮前后对比如图 18 所示。

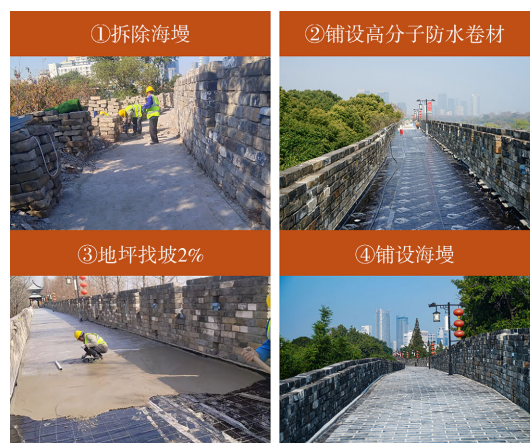
图 19 海堤加固修缮施工工艺流程

海堤系统不仅是其顶部构造层,更是保护墙体内部碎砖三合土免受雨水侵蚀的关键屏障。鉴于解放门至玄武门段海堤存在砖块缺失、防水层失效及排水不畅等问题,本次修缮对海堤防水系统进行了修缮。修缮施工流程如图 19 所示。

水层裂缝的基础上,引入了现代高性能防水材料——2.0 mm厚双面自黏高分子防水卷材。该卷材具有优异的延展性与黏结力,且其铺设方式具备显著的可逆性,既起到了阻断雨水入渗的作用,又能在必要时实现无损伤拆除,为未来更加科学的保护方式预留了空间。施工中遵循古建筑屋面防水构造要求,将卷材铺设延伸至现状排水沟内,并在女墙根部及外侧雉堞交接处进行上翻,确保防水层形成连续封闭的整体,阻断雨水下渗路径。

修缮方案依据现场地势控制排水坡度。通过地坪找坡施工,纵向排水坡度维持在5%~8%,利用城墙自身的走势引导水流;横向朝向女墙方向设定不小于2%的排水坡度,确保在大雨时排水顺畅,小雨时墙面不滞水,从源头上消除了墙顶渗水对墙体稳定性的威胁。在海漫砖的重铺过程中,选用无明显风化的老城砖或尺寸、色泽及强度接近的同质新砖和水硬性石灰砂浆进行补砌,恢复
