# 复合绝缘子芯棒电热力协同老化与断裂失效机理

**摘 要:**复合绝缘子被广泛应用于输电线路中,但其老化与断裂问题不容忽视。为研究复合绝缘子断裂故障成因和电热力老化机理,设计了电热力老化试验平台,对复合绝缘子芯棒短样进行多场耦合老化试验。结果表明:老化绝缘子芯棒样品出现了断裂现象。芯棒断裂过程中,宏观特征表现为裂纹和断裂面的扩大、高压电极附近出现放电痕迹等;微观特征表现为环氧分解、玻纤出现微裂纹并断裂、玻纤-环氧界面失效等。同时,依据单元断开率建立了电热力多场耦合断裂失效评估模型,揭示了单元断开率与能量势垒的反比关系。在给定的电、热和机械应力条件下,该模型可根据断裂面积比率实现复合绝缘子芯棒老化程度评估,能够为多应力协同作用下的复合绝缘子芯棒老化失效分析提供参考。

## Mechanical-electro-thermal coupling ageing and fracture failure mechanism of composite insulator rods

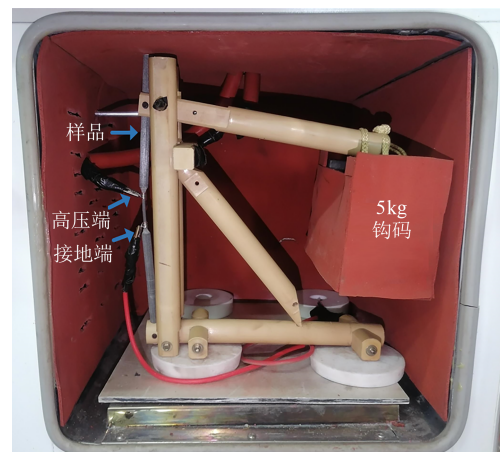
图2 老化试验平台

(a) 试验装置示意图

(b) 老化箱实物图

示。电热力老化试验平台由烘箱、50 Hz交流电源、调压器、变压器、机械加载装置和钩码组成,烘箱内壁为绝缘垫。老化试验平台内同时放置热老化、电热老化和电热力老化样品。为实现电应力、热应力和机械应力的同步施加,本文在已有的电热老化试验平台基础上,加入机械装置,机械装置放在烘箱内部。由于复合绝缘子芯棒的机械强度高,采用杠杆结构放大机械力。为了避免样品滑脱,也为了在不改变老化方式的同时尽可能加快老化速度,本文将样品设计成哑铃型,使样品较小的截面能受到最大的压强。哑铃状样品的中间段两端固定电极,样品位于电极中间的部分即受电、热和机械应力的共

老化试验平台烘箱温度设置为 $180^{\circ}\text{C}$ ，样品两端施加电压为 $7.5\text{ kV}$ ，所用钩码质量为 $5\text{ kg}$ ，机械装置左右力臂比为 $1:10$ 。将样品放入老化试验平台中，定期取出电热力老化样品观察其劣化程度并记录。在电热力老化样品完全断裂时，同时取出热老化和电热老化样品。在试验中发现，芯棒试样在电热力老化 $240\text{ h}$ 后断裂，因此热老化和电热老化样品取样时间同样是 $240\text{ h}$ 。

(1)设计并搭建了电热力老化试验平台,在已有的电热老化平台基础上,加入机械装置,将样品形状设计为哑铃状,通过机械装置的杠杆结构放大机械力,可以实现电、热和机械应力的同步施加。

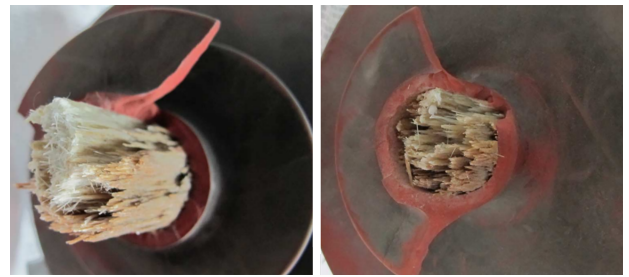
图6 电热力老化样品断裂和运行断裂截面图

图6(a)为电热力老化样品的断裂面外观图,图(b)为复合绝缘子运行断裂截面图<sup>[19]</sup>。由图6可知,老化后的芯棒断裂面可观察到明显的纵向裂纹,断口分为较平整的区域和不平整的区域。由于芯棒中的玻纤统一沿纵向排布,因此纵向裂纹的形成是由于玻纤环氧相互分离,玻纤-环氧界面被严重破坏。芯棒断口平整与否的差异是由于形成原因不同:若断面仅发生玻纤和环氧的破坏,裂纹仅横向扩大,形成的断口平整;若发生了玻纤-环氧界面的失效,裂纹沿纵向发展后再沿横向扩大,形成的断口则不平整<sup>[1]</sup>。老化样品断口的特征和文献[19]中的复合绝缘子运行断裂截面相似,说明电热力老化试验模拟了复合绝缘子芯棒断裂现象。

(a) 电热力老化样品的断裂面外观

(b) 复合绝缘子运行断裂截面图<sup>[19]</sup>
