计及树障类型的绝缘导线电场分布特性及放电烧蚀机制

摘 要: 线路树障发生后线路重合闸难以成功, 极易造成线路停运, 国内外已发生了多起因树障而导致的电网大停电事故, 但不同树障类型的绝缘导线电场分布特性及放电机制尚不清晰。因此, 本文基于有限元理论, 建立不同树障类型的绝缘导线静电场模型, 根据所得电场分布及气固放电理论揭示树障放电烧蚀机制。结果表明: 绝缘导线树障类型主要分为 4 类, 单侧楔形刺入缺陷、平切缺陷、双楔形刺入缺陷、木刺与缺陷临界接触的树障-导线类型; 电场在树障缺陷处均发生了畸变, 楔形刺入缺陷可导致树枝-绝缘导线处发生气体击穿放电, 对绝缘导线表面及树枝的烧蚀危害最大。缺陷处场强受缺陷程度及气隙的影响, 木刺深入绝缘层的最大电场强度比仅刺入屏蔽层的增加了 2.64 倍; 风吹扰动导致木刺与缺陷临界接触产生气隙, 其电场相比无气隙情况下的 5.65 kV/mm 增加了 2.54 倍。研究结果对不同类型树障防御方法提供理论依据, 避免了无差别砍伐树木的弊端。

Electric field distribution characteristics and discharge ablation mechanism of insulated conductors considering tree barrier types

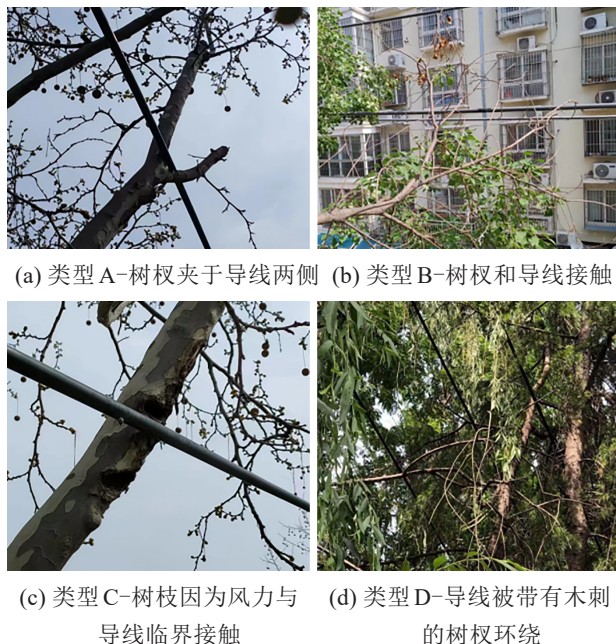
图1 10 kV绝缘导线树障类型调研图

Fig.1 Investigation of tree barrier types for 10 kV insulated conductors

根据调研结果,常见的树障类型主要分为以下4类:第1类情况如图1(a)所示,绝缘导线位于较为粗壮的树杈之间,树杈对导线的物理磨损在导线不同位置和角度都产生了影响并导致绝缘破损。第2类情况如图1(b)所示,树杈枝、单根树枝与绝缘导线刚好接触,相比于第1类情况,物理磨损导致的绝缘破损程度较轻,但是破损点较多。第3类情况如图1(c)所示,绝缘导线位于粗壮树枝单侧,树枝与导线因为风力、生长等因素,造成了相对严重的单侧物理磨损缺陷。以上3类情况的绝缘破损多为平切类型磨损缺陷,部分为刺入缺陷。第4类情况如图1(d)所示,植被密度大且生有棘刺,此类情况除了平切缺陷外,还将大幅增加树枝木刺深入导线绝缘层的概率。

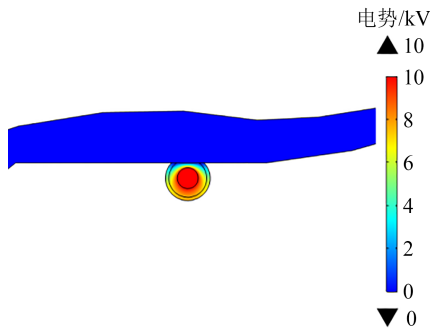
图3 绝缘导线-树障电势分布结果

求解可得计算域内电势和电场分布,以平切缺陷的树障-导线类型为例,计算得到电势分布如图3所示。

Fig.3 Potential distribution of insulated conductors and tree barriers

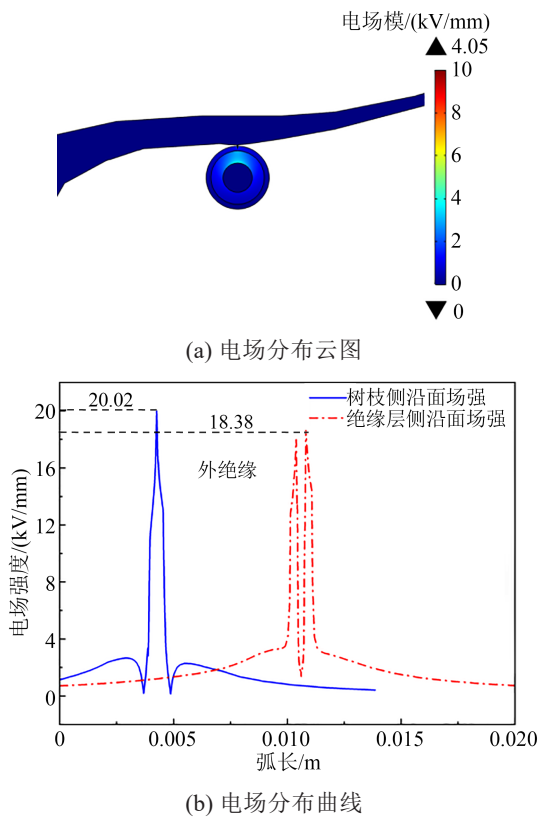
从图7可以看出,由于风吹扰动导致的木刺与缺陷临界接触产生气隙,大幅增加了外绝缘的电场强度,树枝侧和绝缘层侧的最大场强分别增加到20.02 kV/mm和18.38 kV/mm,最大场强值相比无气隙情况下的5.65 kV/mm增加了2.54倍,此种情况亦会造成外绝缘放电。

图7 木刺与缺陷临界接触的电场分布
Fig.7 Electric field distribution in critical contact between wood thorns and defects

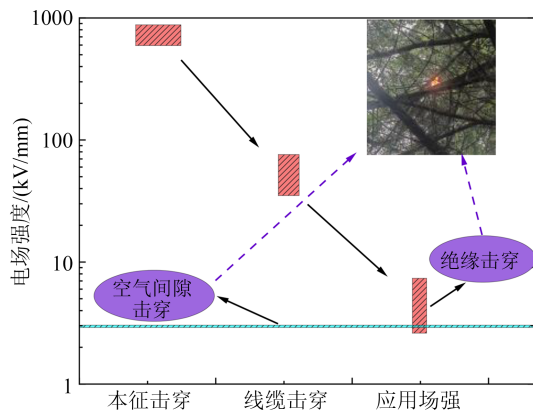
料的实际击穿强度,得到图8所示的树障放电烧蚀机制分析图。从图8可以看出,应用线缆绝缘层的击穿场强要比本征击穿强度小很多,其原因主要在于厚度效应和杂质的混入等。线缆材料在交流情况下的绝缘击穿强度为70 kV/mm左右,只有其本征击穿强度的十分之一,而实际运行中的线缆绝缘层击穿强度更低,只有本征击穿强度的百分之一。

结合前文的绝缘电场计算结果分析可知,树障放电烧蚀主要由两方面引起:一是沿面气体放电产生的电弧引燃了树木或绝缘层;二是绝缘层本身的电击穿导致绝缘层烧蚀,使绝缘层自燃及引燃导线处树木。

Fig.8 Tree barrier discharge ablation

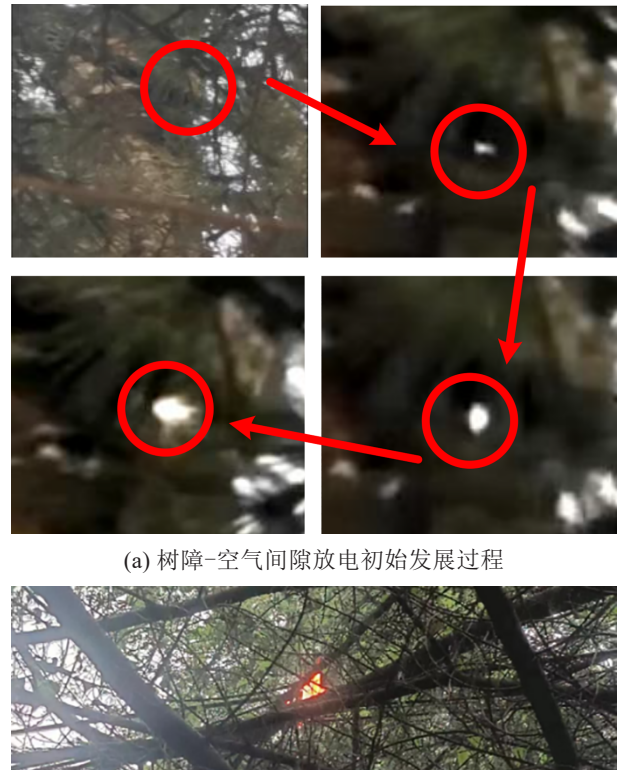
图9 沿面放电引燃树木过程

以沿面气体放电引燃树木为例进行树障发展过程分析。图9(a)为树障-空气间隙放电初始发展过程。

4.5~12 kV/cm 范围内,而该工况下的外绝缘电场计算最大值为2.65 kV/mm,完全达到了沿面放电的起始场强。从图9(a)中可以看出,外绝缘放电是持续不断的过程,且放电程度逐渐严重,沿面放电电弧温度可达上千摄氏度,反复的放电足以烘干树枝并引燃,图9(b)为树障-放电引发的明火。

Fig.9 Process of surface discharge igniting trees
