本刊记者/李娜

日本核污水泄漏尚难彻底控制

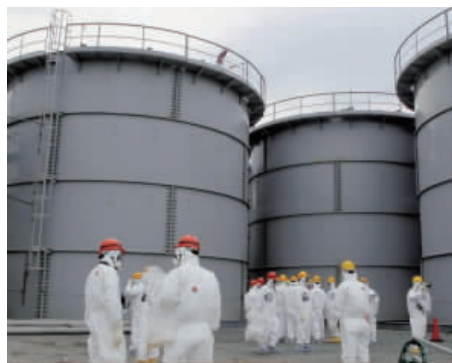
福岛核电站核泄漏事故发生后,东电建造了约1000座储水罐来存放冷却反应堆的放射性污水。图片来源:路透社

这名员工回忆称,当时每3天就建造一座重1000吨的钢罐,必需的原材料有时无法及时供应,工人虽然竭尽全力避免隐患,包括给钢罐内壁做防水处理并往罐内注水以检测是否有裂缝。但这些匆忙拼凑的廉价钢制储水罐存在难以避免的隐忧,比如用于冷却反应堆的海水容易腐蚀罐体,储水罐没有水位计,罐体设计

可能存在缺陷。而且这些钢制储水罐的使用寿命只有5年,当它们逐渐老化,更多污水泄漏事件可能发生。
