泸定地震后公路应急抢险响应及灾损评估方法

摘要: 为支撑公路抢险区应急决策,从人员组成、工作流程和仪器设备三方面建立公路抢险区次生灾害应急响应技术流程。针对工作流程建立12 h快速辨识灾损阶段、24 h快速评估风险阶段、36 h定量评估风险阶段实施步骤,并以2022年9月5日泸定强震后公路抢险为典型案例,采用上述流程进行灾情评估。结果表明,该方法在泸定海螺沟某隧道口滑坡道路损毁点A和B长度由多幅影像平均计算可知分别为181.31 m、115.26 m,宽度均为9.81 m,体积分别为 $4.7 \times 10^4 \text{ m}^3$ 、 $2.6 \times 10^4 \text{ m}^3$;2号滑坡抢险中长度误差为7%,宽度误差为4%,体积误差为10%。

Highway Emergency Rescue Response and Disaster Damage Assessment Method after Luding Earthquake

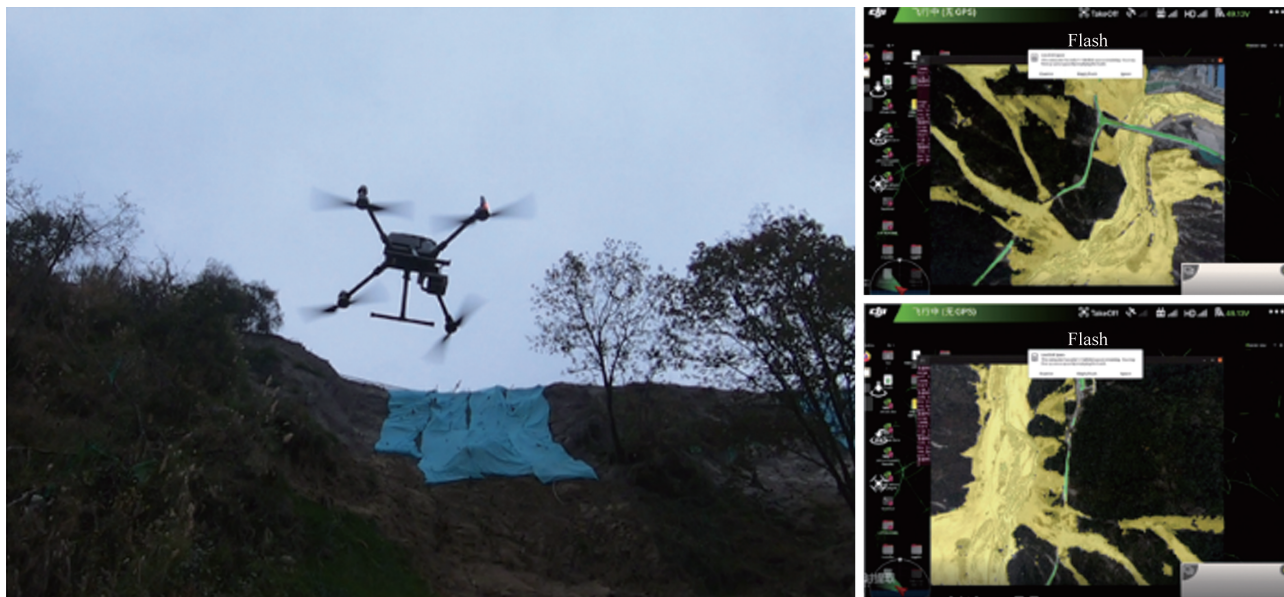
图 2 无人机崩滑流实时提取视频流截图

灾情实时解译, 规划航线, 设置航向重叠度和旁向重叠度 80%, 航高为 400 m, 当无人机到达指定位置后, 执行拍摄任务, 并实时通过大疆图传系统把实时崩滑流和道路提取结果通过大疆图传系统 LIGHTBRIDGE 2 传回地面无人机遥控器, 实时提取界面如图 2 所示。

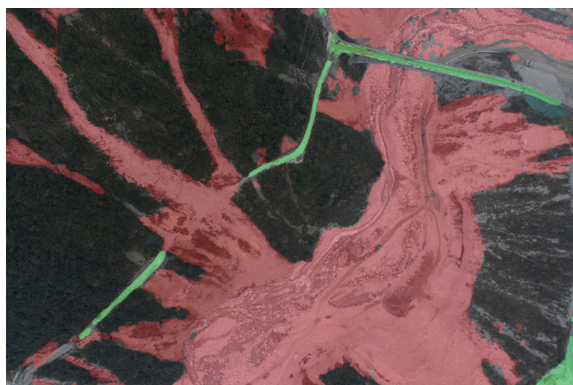
图 3 海螺沟某滑坡灾情实时提取结果

计算仅通过单视角无人机影像实时处理, 结果如图 3 所示。生成初步的灾情解译报告表如表 1 所示。道路损毁点 A 和 B 长度由多幅影像平均计算可知为 181.31 m、115.26 m, 宽度均为 9.81 m。同时采用单幅无人机影像中提取崩滑流的面积, 求所有存在该崩滑流的面积平均值, 通过面积和体积的幂函数关系, 得到的体积分别为 $4.7 \times 10^4 \text{ m}^3$, $2.6 \times 10^4 \text{ m}^3$ 。

(2)采用本文所提应急抢险响应方法,针对 2022 年 9 月 5 日泸定 Ms_{6.5} 级强震后某隧道口滑坡进行调查分析,所得道路损毁点 A 和 B 长度由多幅影像平均计算可知为 181.31 m、115.26 m,宽度均为 9.81 m。得到的体积分别为 4.7 × 10⁴ m³,
