临沧车站高填方变形的实测分析

摘要: 为了研究大临铁路站场的高填方变形, 选择典型断面, 在高填方体中埋设 4 排沉降板以及边坡观测桩, 在边坡坡脚部位的土工格栅上布设柔性位移计。通过两年多长期观测, 发现铁路站场高填方工程经过长达半年多的施工填筑以及竣工后超过 12 个月的静置, 高填方体的沉降趋于稳定。填筑期间所发生的沉降量占总沉降量的最大百分比为 69.05%。左、右边坡观测桩的测试结果显示, 高填方的边坡也是稳定的, 填土期间发生的沉降量占总沉降的最大比例为 99.77%。填土结束后, 土工格栅的变形基本稳定, 说明边坡是稳定的。建议填筑结束后 12 个月方可开展后续施工。

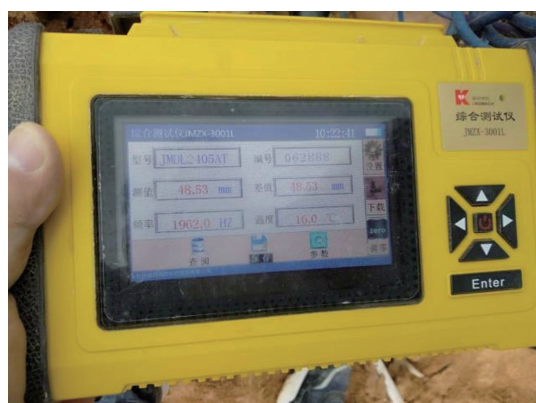
图3 现场测试柔性位移计的变形

初期土工格栅的变形读数是通过综合测试仪读取。图 3 为现场人工读取柔性位移计的变形数据。

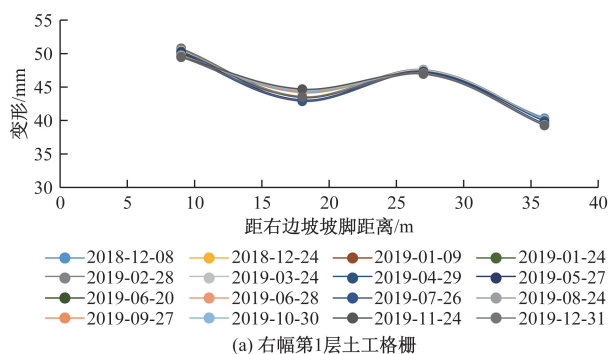
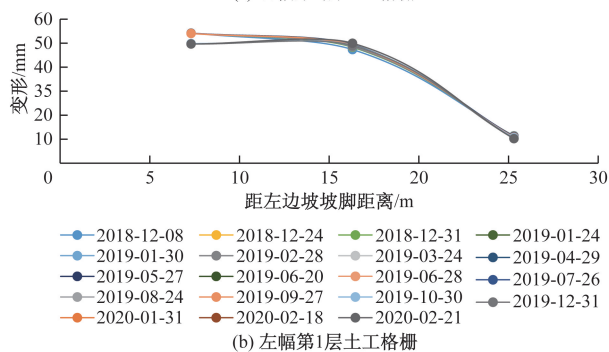
图 4 土工格栅的变形

填土中土工格栅的变形情况如图4及表1、表2所示,可以看出土工格栅的变形规律相似,即土工格栅最左端变形最大,右端变形最小。从图4(a)可知,土工格栅在9、18、27、36 m测点处土工格栅变形分别为50、43、45、40 mm;从图4(b)可知,土工格栅在7.3、16.3、25.3 m处的变形分别为54、49、10.8 mm。通过分析可知左幅第3层土工格栅18、30 m处的变形量分别为35.87、27.8 mm,右幅第3层格栅变形稳定后17.3、26.3 m处的变形量分别为35.87、23.76 mm,左幅第4层格栅变形稳定后,在11、20 m处的变形量分别为24.61、22.14 mm。

左半幅第2层土工格栅在8、17、26、35 m处的最终变形分别为7.7、37.15、5.8、76.1 mm,可知17 m

处的变形最大,26 m处的变形最小,变形呈波浪线分布。右半幅第2层土工格栅在8.7、17.7、26.7、35.7、44.7 m处最终变形分别为53.1、1.2、5.72、12.57、15.26 mm,8.7 m处的变形最大,17.7 m处的变形最小,变形呈喇叭口形分布。右幅第4层土工格栅的变形呈抛物线形式分布,变形为两头大、中间小,变形稳定后在8.7、17.7、26.7 m处的变形量分别为25.26、18.81、30.26 mm。

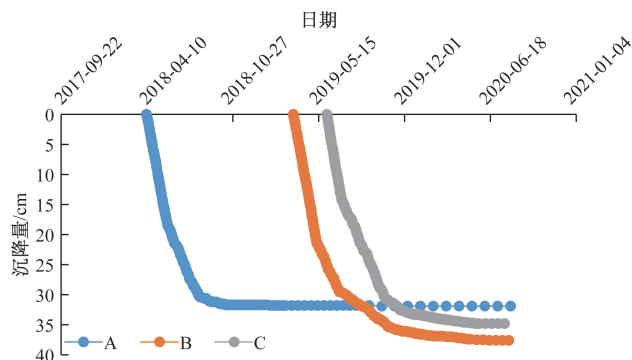
图6 观测桩所测左坡脚的沉降量

边坡的沉降变形规律同填方土体相似,沉降最终都趋于稳定,如图 6、表 4 所示。

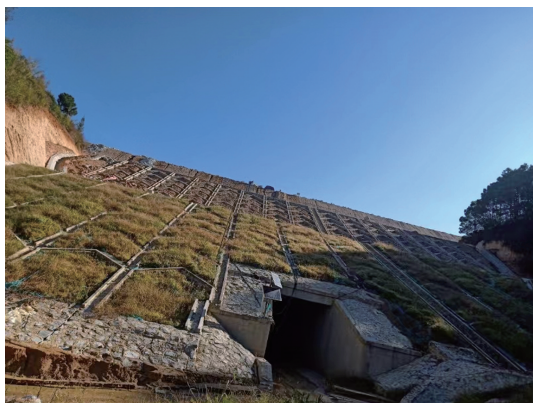
图12 修筑完工后的临沧站场高边坡

修筑完工后的临沧站场高边坡如图 12 所示,2020 年通车后,该站场一直安全运营。
