高原区高植被覆盖型公路滑坡特征及成因机制分析

摘要 高原高植被覆盖型滑坡调查难度大,资料不足,滑坡形态及内部信息获取难,隐蔽性高,对道路威胁大。以四川省小金县肖家坡滑坡为例,在现场详细地质调查的基础上,运用无人机倾斜及正射摄影技术识别滑坡的形态及规模;通过卫星遥感影像分析滑坡的历史变形;并利用机载 LiDAR 获取滑坡地表点云及数字影像数据,得到去植被后滑坡地表数字高程模型及厘米级滑坡地表三维模型,获取去植被后滑坡地表信息,从而对高原区高植被覆盖滑坡的基本特征及成因机制进行分析。结果表明:肖家坡滑坡顶部海拔 3 030 m,植被覆盖度 90%,为典型的高原高植被覆盖滑坡,独特的高原沟谷型地貌特征、具有良好临空面、斜坡结构简单地层易滑、雨水易渗透入坡体并形成积水区为诱发滑坡的主要内因;外部因素中长期降水使坡体内部渗水软化,岩土体强度降低,冻融循环进一步弱化其坡体强度,地震与人类工程活动对土体结构扰动一步降低坡体稳定性。在内外诱因的共同驱使下,滑坡变形逐渐加大并产生逐级滑移。研究结果可对高原区高植被覆盖型公路滑坡的预测预报及防灾减灾提供一定的技术支持。

Characteristics and Formation Mechanism of High-altitude and Highly Vegetation-covered Landslides

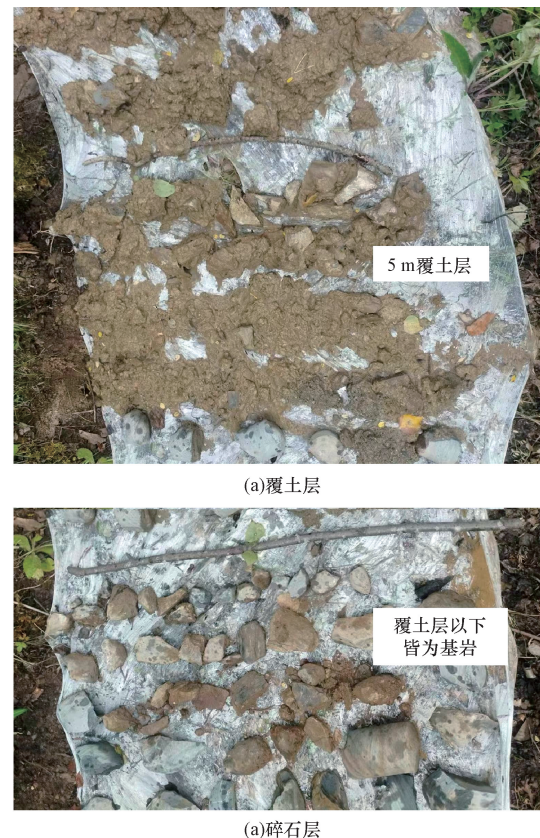
图9 钻孔揭露坡体覆土厚度图

滑动区(II)位于主滑坡的中部,为崩滑体在底部堆积区堆积起到铺垫作用,部分滑体在滑动范围内堆积停留,该平面呈斜向长条形展布,面积约 $4\,254.57\text{ m}^2$,长约 118.38 m ,厚度 $3\sim 6\text{ m}$,体积约为 $19.2\times 10^3\text{ m}^3$,该区域平均坡度约为 45° 。钻孔显示此处有 5 m 左右的覆土层,覆土层以下为碎石层,碎石层下为基岩,如图9所示。滑面可能位于覆土层和碎石层之间,且深度小于 6 m ,因此该滑坡属于浅层滑坡,覆土层碎石居多,约占总体积的60%,土体遇水变得松软,压缩性强,干燥后土体松散易松动滑落,在滑动区表面土层有明显的阶梯状下错台坎,如图10所示,此为滑坡在滑动过程中缓慢形成。

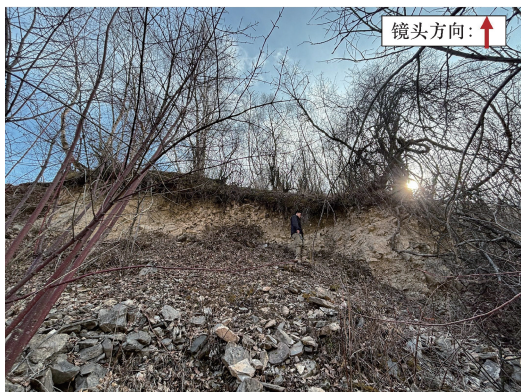
图 14 滑源区出露的强风化变质砂岩

滑源区附近变质砂岩岩体风化强烈,如图 14 所示,受节理裂隙面及层面控制,岩层被分割为块裂状、碎裂状,较为松散破碎。滑坡区节理面发育,变质砂岩岩体发育有次生块状节理,研究区内发育 2 组

有利于坡体失稳破坏的优势结构面, 一组为与坡面相交的陡倾坡外结构面产状 $23^{\circ} \sim 30^{\circ} \angle 20^{\circ} \sim 25^{\circ}$, 该组结构面将滑动岩体与斜坡母岩切割分离。从滑坡后壁可以看出该组结构面长大、贯通性好, 在斜坡浅表层已具有一定的变形张裂现象, 为雨水的入渗提供了通道。此外, 岩体中还存在一组与滑动方向几乎平行的结构面, 产状为 $300^{\circ} \sim 303^{\circ} \angle 40^{\circ} \sim 45^{\circ}$ 。该结构面为纵向拉裂面, 将滑动岩体与斜坡母岩纵向切割分离。两组结构面的结合为滑坡的形成提供了内在条件。
