# 含断层构造露天边坡变形破坏特征及稳定性研究<sup>①</sup>

**摘要:** 为了探究断层构造对露天边坡变形破坏特征及稳定性的影响, 采用遥感影像、现场调查与数值模拟研究手段开展了含断层构造的露天边坡变形破坏特征及安全系数计算研究, 并进行了边坡变形破坏发展分析, 揭示了含断层构造露天边坡变形破坏特征规律。结果表明: 露天采场北部边坡产生滑塌灾害是断层构造(内因)、井下矿体开采卸荷(外因)共同作用的结果。在地下矿体开采扰动与F15断层切割的作用下, 边坡易形成沿断层构造滑坡垮塌并不断扩大滑塌区域。F15断层构造以上坡体的变形位移相对较大, 且沿F15断层构造向东部沟谷发展, F15断层构造改变了北部边坡上部坡体的变形破坏趋势。露天采场边坡安全系数为1.45时, 潜在滑动面为F15断层构造; 北部边坡沿断层构造尚未出现大变形。

## Deformation and Failure Characteristics and Stability of Open-Pit Slopes with Fault Structure

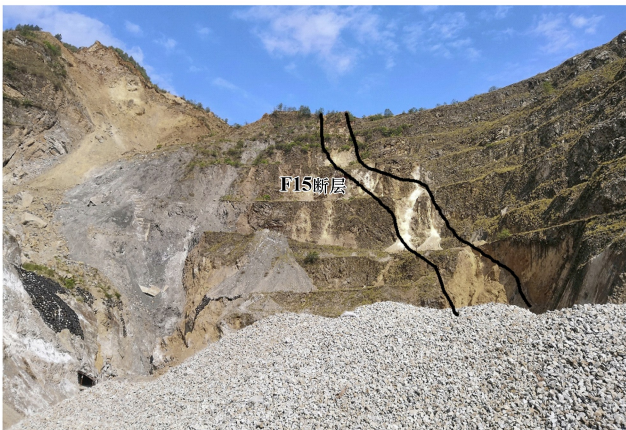
F15断层位于矿区北部,由北西-南东横贯整个矿区,构成矿区地堑式构造北面边界,断裂南侧发育“黑色破碎带”,矿区富厚工业矿体产于其中。长15~20 km,宽0.7~6.3 m,控制延深240 m,总断距408 m,倾向南西或北东,倾角56°~89°,北西西向断裂,成矿前为平移逆断层,成矿后为平移正断层。出露于地表位置如图1所示。

图1 露天北部边坡出露F15断层

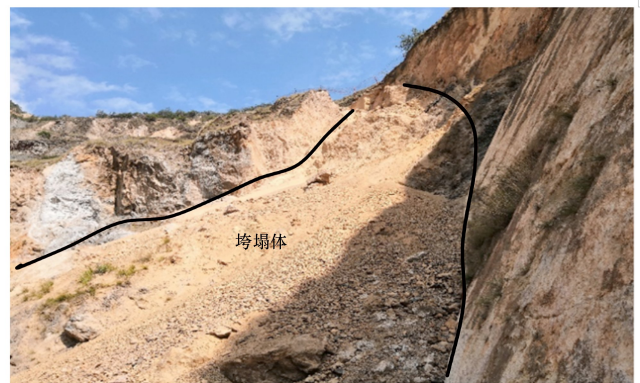
采用现场调查分析方法得到了露天采场北部边坡典型的破坏特征,如图3所示。在北部边坡产生了断层构造滑坡垮塌现象,断层构造中的岩石破碎、风化程度高,在雨水侵蚀后加速了出露地表的断层构造变形破坏。由于井下开采形成的采空区垮塌崩落至地表,在露天采场坑底形成了地表陷落洞坑。出露在坡面的断层构造在雨水侵蚀作用下形成了多个裂缝,缝宽达到1 m左右,如图4所示。北部边坡在出现断层张拉缝处的平台出现2.1 m的下沉错台,主要是地下采空区垮塌导致断层与采空区之间的大岩体出现倾覆与下沉,表现出平台下沉错台,出现拉裂缝,如图5所示。

图3 北部边坡断层构造带垮塌

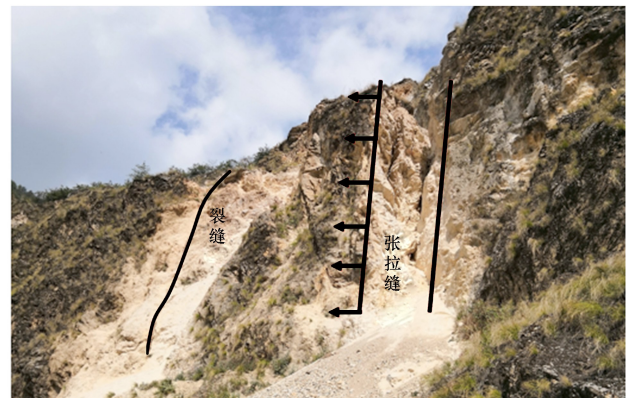
图4 断层张拉缝

距离矿体 100 m 左右,矿体逐渐被开采后,形成的采空区逐渐扩大,上覆岩层垮塌,对断层的稳定性造成了影响,导致采空区与断层之间的大岩体逐渐向采空区倾倒,产生倾倒式破坏。依据现场调查情况,断层处已经出现较大的张拉缝。

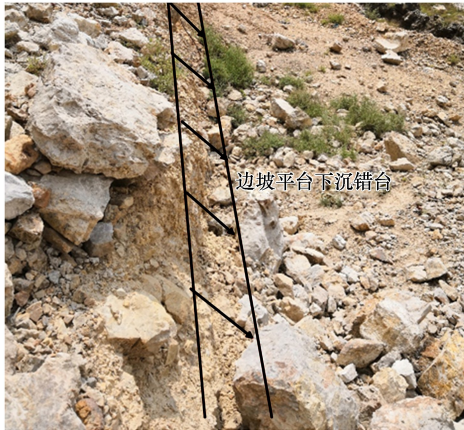
图 5 平台下沉错台

矿山采用无底柱分段崩落法开采井下矿体,矿体开采后,在爆破扰动下,部分顶板岩体垮塌崩落至采空区中,采空区逐渐向地表扩大。当采空区上覆岩层多处垮塌冒落至地表后,前期不断发展形成的压力拱被破坏,上覆岩层很难自稳。在井下不断开采扰动与强降雨渗流作用下,上覆大块岩体逐渐垮塌冒落,最终地表出现塌陷。西边坡与北边坡的 F15 断层,倾向东北,

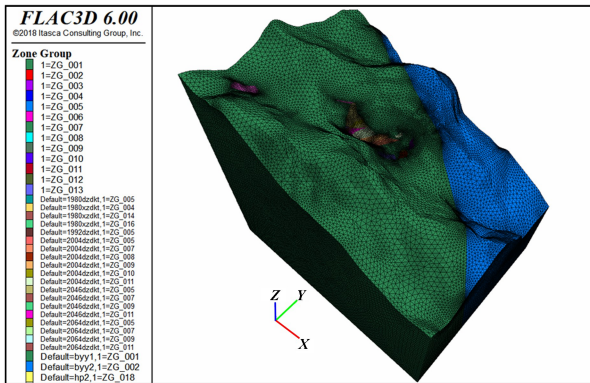
基于矿山开采技术资料,利用 Rhino、3DMine、AUTOCAD 联合建立包含矿山原始地形、井下矿体及各种围岩体的三维模型。利用 kubrix 和 griddle 插件对包含多种岩性和地质结构的三维模型进行网格划分,得到可在有限差分法软件中运行计算的 FLAC<sup>3D</sup> 力学分析模型,见图 6。

图 6 计算网格模型

表明,模型长度、宽度大于 3~5 倍所研究结构体(矿体)时,边界对数值模拟结果的影响可忽略。本文建立的三维模型长 1 152.43 m、宽 886.88 m、高 395.65~1 065.10 m。矿体长度 300~450 m,满足边界条件要求。在模型周围边界平面上限制节点在 X、Y 方向,即实现滑动铰支座。在模型底部平面上限制节点在 X、Y、Z 三个方向,即实现固定铰支座;地表为自由面,不添加限制。三维数值模拟采用莫尔-库仑本构模型。数值模拟过程主要包括地应力平衡分析、地下矿体开采过程计算与强度折减法边坡安全系数计算。
