门护板定位销漏水问题的研究与改进措施

【摘要】为解决某车型在试装阶段门护板定位销漏水问题,从车门系统的水管理、门护板的定位方式、门护板的密封结构、密封件材料等方面查找原因,获得具体原因是穿过车门钣金定位孔的定位销处于水流量较大的冲击环境中,封堵钣金孔的定位销密封垫块对钣金的压缩量较小,水的重力和冲击力大于密封垫块的密封力,水将密封垫块挤开并沿着密封垫块流到门护板内部。研究了门护板定位销密封件泡沫垫块的受力与形变,增加定位销泡沫垫块的厚度并提高定位销基座对定位销泡沫垫块的支撑率,使得定位销密封垫块对钣金的压缩量增大,保证泡沫垫块的密封力大于水对其的推力,解决了该缺陷,并优化了门护板定位和水管理的设计校核标准。

Research and Improvement of Water Leakage in the Positioning Pin of the Door Trim

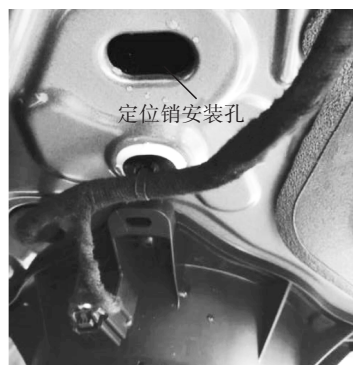
图2 十字定位销漏水情况

在批量试装阶段的整车淋雨试验中,整车在30 mm/min的喷水量下翻转淋雨30 min。淋雨试验完成后,打开车门发现门槛装饰件和地毯进水,门护板下方裙边边缘有水迹流到钣金边缘,拆开门护板,发现十字定位销泡沫垫块有水迹,定位销钣金孔附近有水滴,其下方扬声器表面存在水滴,如图2所示,一字定位销处无漏水现象。

(a)水从定位销泡沫垫块表面流出

(b)水从钣金孔表面流到扬声器表面

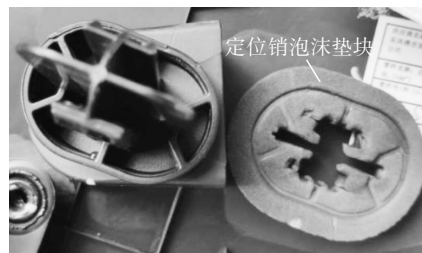
图6 泡沫垫块压缩后无法回弹

门护板在安装前,定位销泡沫垫块未被压缩,正、反面均平整。安装完成后,拆卸下门护板,发现定位销泡沫垫块在钣金面外沿的部分较为平整,内圈因被压到钣金孔内,形成椭圆形凸台。受分割定位销基座槽的筋的压力作用,定位销泡沫垫块在定位销基座面出现凹槽,其余部分则凸出。这说明定位销材料在压缩后出现了永久变形,无法回弹,如图6所示。

(c)压缩后定位销基座面

为了弥补材料回弹性能不足导致的密封性能不足,增大泡沫垫块的厚度,由10 mm增加至12 mm。

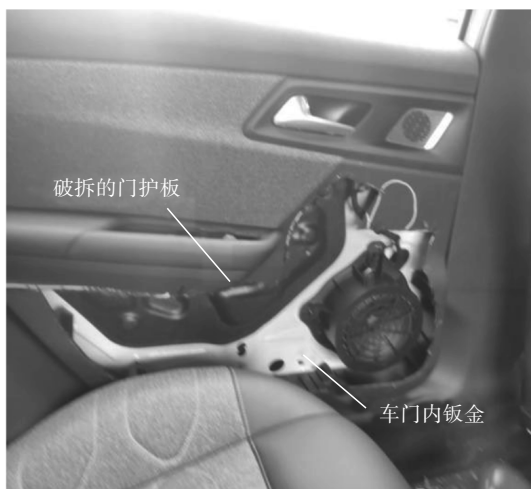
图14 破拆门护板淋雨检查

该车型门护板淋雨试验的检查存在误判情况,因为定位销很长,在淋雨试验中会被淋到,且水在定位销上出现残留。拆除门护板时,残留的水流到泡沫垫块端面、钣金端面和扬声器表面,造成漏水的误判。为此本文更新检查标准,在淋雨试验结束后,如发现门护板下方有水,先使用切割机将门护板表面层切除,再做一次淋雨试验。试验过程中,检查员坐在车内,实时观察门护板定位销和其他位置是否漏水,如扬声器、钣金孔贴片、防雨帘、门护板卡扣,破拆门护板如图14所示。
