# 基于动态密封的高速行驶风噪声问题诊断

**【摘要】**为分析某车型高速行驶工况下风噪声异常增大的原因,从动态密封的角度出发,采用密封条压力分布测试系统测试密封条动态压痕,检测动态密封泄漏情况,并分析动态密封对高速行驶工况下风噪声的影响,识别出车门密封失效产生的泄漏噪声是高速行驶风噪声异常增大的原因。通过研究动态密封的影响因素,发现车门与车身内间隙超差是该车型动态密封失效的主要原因,并总结提出高速行驶工况下风噪声异常的诊断方法。

## Diagnosis of High-Speed Wind Noise Based on Dynamic Sealing

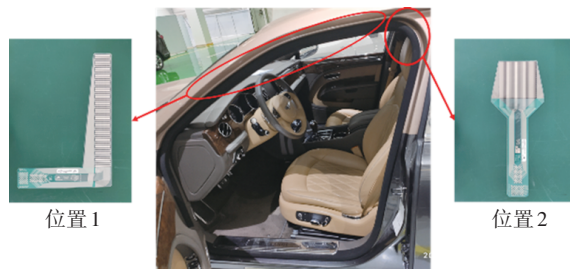
图4 密封条动态压痕测试位置

在风速 160 km/h、偏航角 $-20^{\circ}$ 工况下,驾驶员侧车门顶部外张变形量最大<sup>[9]</sup>,此时密封条出现动态密封失效的概率最大。因此,密封条动态压痕的测试工况设定为风速 160 km/h、偏航角 $-20^{\circ}$ ,测试位置如图4所示。

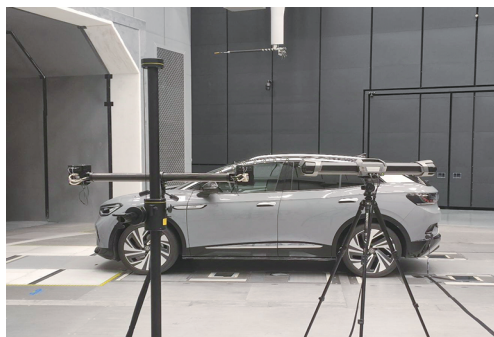
图6 高速行驶工况车门外张变形量测试

车门外张变形量测试通常在风洞试验室进行,如图 6 所示,常用测试工况为风速 160 km/h、偏航角 $-20^{\circ}$ ,此时驾驶员侧车门顶部外张变形量最大<sup>[9]</sup>。车门外张变形量可基于计算流体力学(Computational Fluid Dynamics, CFD)和有限元仿真计算。

在风洞试验室中测试高速行驶工况下的车门外张变形量,量产阶段样车最大外张变形量为 1.9 mm,试验阶段样车最大外张变形量为 1.8 mm,两台样车出现最大外张变形量的位置一致且均符合设计要求。同时,由于钣金焊接出现问题的概率很小,且过往车型开发中未出现过该类问题,故排除车门钣金焊接导致的窗框刚度不足及窗框模态

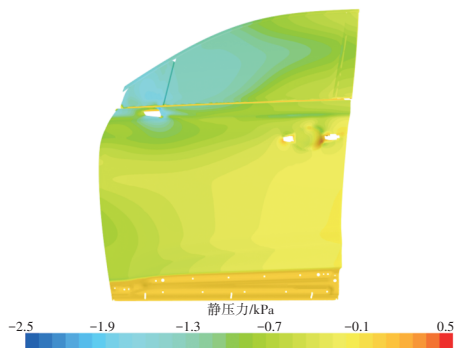
图7 载荷提取

首先,计算风速 160 km/h、偏航角 $-20^{\circ}$ 工况下的风载荷,提取车门表面风载荷压力,在 CFD 软件(如 Star-CCM+)中将流体载荷映射到车门结构模型上,如图 7 所示。然后用静力学模型和结构计算软件(如 MSC Nastran)进行车门外张变形量计算,输出外张变形量的最大值及其所在位置,如图 8 所示。

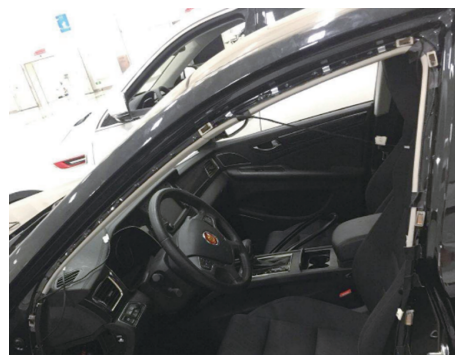
图11 车身与车门内间隙测试

对照设计图纸,测试车门区域内间隙,如图11所示。结果表明,量产阶段样车左前车门窗框位置后端间隙超过公差上限,内间隙上限为7 mm,测点5~测点8处的内间隙分别为7.7 mm、8.1 mm、8.4 mm、8.6 mm,不满足设计要求。车门与车身内间隙超差位置与风速160 km/h、偏航角 $-20^{\circ}$ 工况下密封条密封失效的位置一致。因此,车门与车身内间隙超差是导致量产阶段样车高速行驶工况下风噪声异常增大的原因之一。

抽检密封条断面结构,密封条泡型、密封条自身的压缩负荷(Compression Load Deflection, CLD)均满足设计要求。因此,该车型不同阶段样车高速行驶风噪声差别大的原因是,量产阶段样车在生产制造时车身与车门的内间隙不满足设计要求。
