车用氧传感器失效案例分析及微裂纹检测方法研究

摘要:为解决陶瓷片芯内部产生微裂纹而导致传感器总成失效的问题,研究分析了一种简单且无损检测陶瓷片芯微裂纹的方法,该方法利用酒精对陶瓷良好的浸润性,可填充到裂纹中间,利用酒精与空气电导率的差异,通过检测陶瓷片芯电流的变化快速判断片芯内部是否出现微裂纹;将该方法应用于某车型前氧传感器失效案例分析,采用光学显微镜和高精度CT进一步证明了微裂纹的产生及原因;结果表明,酒精检测法可准确判断陶瓷片芯内部产生微裂纹,裂纹产生的原因是加热器电压过高,内部热应力不均匀导致加热器电极与片芯主体脱离,进而导致片芯内部产生微裂纹。

Analysis of Failure Cases of Vehicle Oxygen Sensors & Study of Microcrack Detection Methods

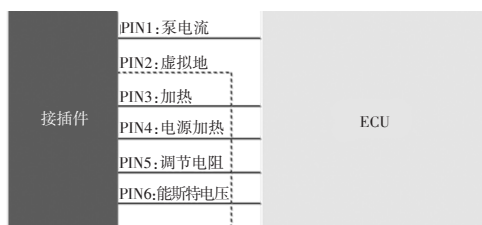
图2 氧传感器PIN脚

c. 将两支失效氧传感器片芯(样件1和样件2)的加热器PIN脚接入稳压电源, PIN脚定义如图2所示,在电路中串联一个数字万用表(图3)。用稳压电源向三支氧传感器的加热器PIN3和PIN4脚加载20V电压,记录数字万用表的读数 I_1 ,将三支失效氧传感器片芯浸没到95%的酒精溶液中,记录数字万用表读数 I_2 。

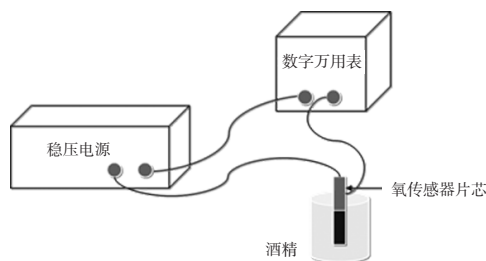
图3 酒精裂纹检测装置

当氧传感器片芯出现裂纹时，片芯中的裂缝会被空气填充，传感器PIN脚之间为断路，电流仅为纳安级。酒精对于YSZ陶瓷具有良好的浸润性，当氧传感器片芯浸入到酒精中时，酒精会填充到裂纹中间，室温下95%的酒精溶液的电导率为 $1.35 \times 10^{-3} \mu\text{S}/\text{cm}$ ，酒精溶液的电导率大于裂缝中的空气，在数字万用表上可以观察到加热器两端电流快速增大，电流可达微安级或毫安级，通过电流的变化可以判断氧传感器片芯的内部是否出现裂纹。

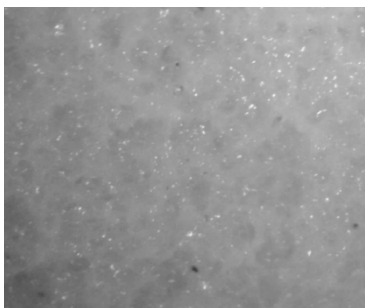
图4 低倍光学显微镜下氧传感器片芯表面

经肉眼观察,陶瓷片芯外观完好无损,未出现裂纹,去除片芯表面的TSP涂层后,涂层下面存在

微小鼓包。使用低倍光学显微镜观察片芯表面，未在陶瓷片芯表面观察到裂纹(图4)。初步判断失效部位在陶瓷片芯头部微小鼓包位置。

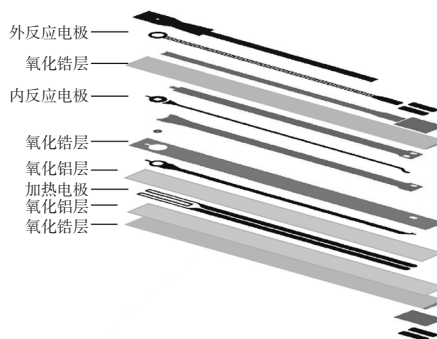
图5 氧传感器片芯内部结构示意图

陶瓷片芯的内部结构图如图5所示，陶瓷片芯由氧化锆层、氧化铝层、加热电极等组成，在2层氧化锆层中间夹着被上、下2层氧化铝覆盖的加热器

电极。

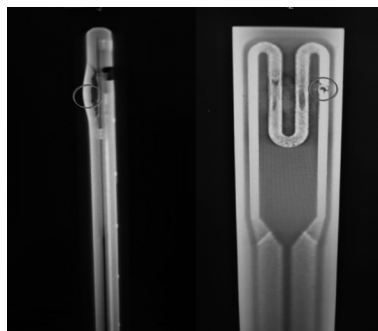
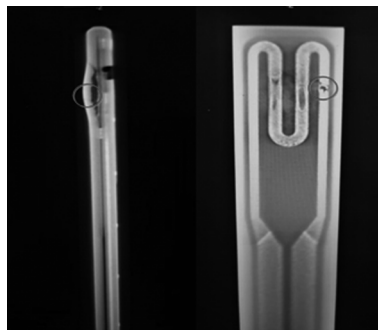
图6 氧传感器片芯高精度CT扫描结果

为了进一步分析氧传感器陶瓷片芯微裂纹产生的原因，使用高精度CT扫描片芯内部结构(图6)，图6a圆圈处表明加热器的铂电极处发生了分层开裂，导致片芯表面形成鼓包。这种分层开裂使得加热电极与陶瓷片芯本体分开，从正面观察，图6b圆圈处体现为加热电极表面有破损断开点，直接造成加热器断路。从加热器电极弯曲形状判断，是由于受到片芯内部热应力的冲击导致，内部热应力主要来源于施加在加热器电极两端的加热电压。

(a)侧面

(b)正面

车辆启动时，施加在加热器电极两端的加热电压过高导致加热电极受到高温冲击，局部产生热应力，氧化锆层和氧化铝层的热膨胀系数不同，

陶瓷片芯内部发生形变和分层,在分层的过程中,包裹在两层氧化铝层中间的加热器电极被撕开产生断点。进而形成加热器断路,使氧传感器停止工作,失去信号。
