# 钢制车轮疲劳失效案例分析

**摘要:** 针对3个钢制车轮在弯曲疲劳和径向疲劳试验过程中提前失效的问题, 利用断口扫描、能谱面扫描、显微组织和低倍组织等试验分析了材料和加工工艺对车轮疲劳性能的影响。结果表明, 材料中小尺寸夹杂物聚集, 轮辋和轮辐合成焊接、轮辋闪光对焊的参数不当均会导致车轮疲劳性能的削弱。

## Case Study on Fatigue Failure of Steel Wheels

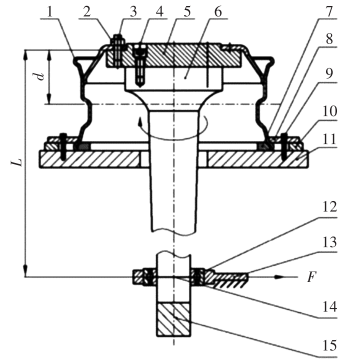
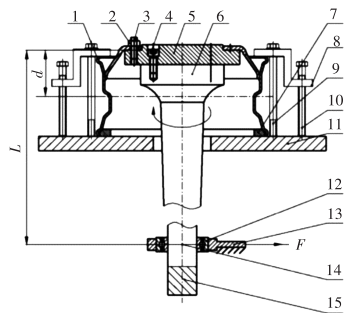
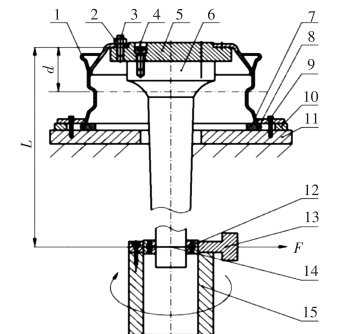
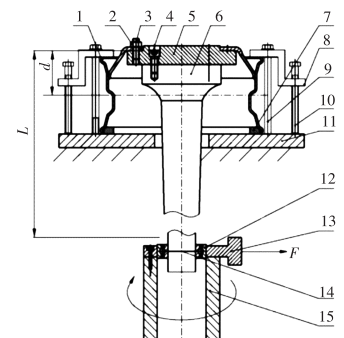
图1 车轮弯曲疲劳试验示意

钢制车轮疲劳试验标准为 GB/T 5909—2021《商用车 车轮 弯曲和径向疲劳性能要求及试验方法》。该标准包含弯曲疲劳和径向疲劳2个车轮疲劳测试项目。其中, 弯曲疲劳试验模拟汽车在载重工况下转弯行驶过程中车轮的受力情况, 主要测试轮辐的性能指标。弯曲疲劳试验机存在旋转装置, 将车轮安装于试验设备上, 可采用2种方式施加动态弯矩: 车轮在固定的弯矩作用下旋转, 或车轮静止不动, 承受旋转的弯矩。车轮也有底部夹紧或顶部夹紧2种固定方式, 故钢制车轮弯曲疲劳试验包括4种约束、加载方式, 如图1所示。在图1中,  $F$  为载荷,  $L$  为力臂长度,  $d$  为内偏距。

(a) 车轮旋转+底部夹紧

(b) 车轮旋转+顶部夹紧

(c) 车轮不转+底部夹紧

(d) 车轮不转+顶部夹紧

- 1. 试验车轮 2. 试验螺母 3. 试验螺栓 4. 夹具紧固螺钉
- 5. 车轮连接件 6. 力臂 7. 垫圈 8. 压板
- 9. 压板紧固螺钉 10. 垫块 11. 车轮安装台 12. 轴承
- 13. 横拉杆 14. 支点 15. 电机

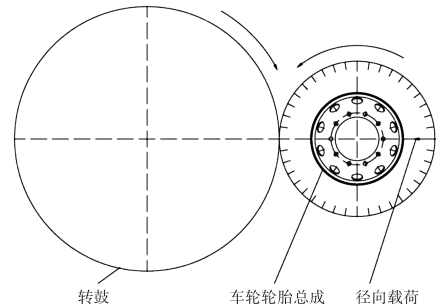
图2 车轮径向疲劳试验示意

力特性。图2所示为车轮径向疲劳试验示意。该装置包含一个可被驱动旋转的转鼓和车轮固定座,转鼓转动时带动与其接触的车轮反向旋转,同时可更改转鼓与车轮轴线的间距,调整施加于车轮径向载荷的大小。

选用车轮制造商选定型号的轮胎,根据标准确定轮胎气压,将车轮轮胎总成安装完毕,车轮螺栓拧紧至规定力矩,待完成规定试验循环次数,用渗透法检查车轮裂纹。

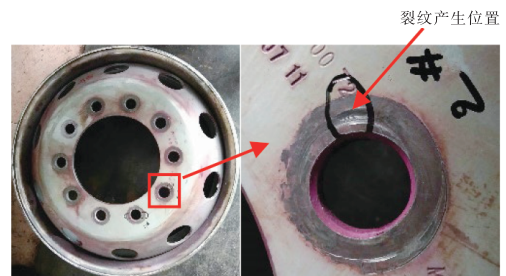
图3 车轮弯曲疲劳试验失效部位(轮辐螺栓孔)

某批次钢制车轮进行弯曲疲劳试验抽检,轮辋材质为590CL,轮辐材质为380CL。根据试验要求施加载荷3 550 kg,强化系数1.6,最低循环次数20万次。通常抽检样品的疲劳寿命均在100万次左右,此次抽检的疲劳寿命仅为42.4万次,较之前寿命存在大幅下降。疲劳失效部位在轮辐的螺栓孔部位,如图3所示。

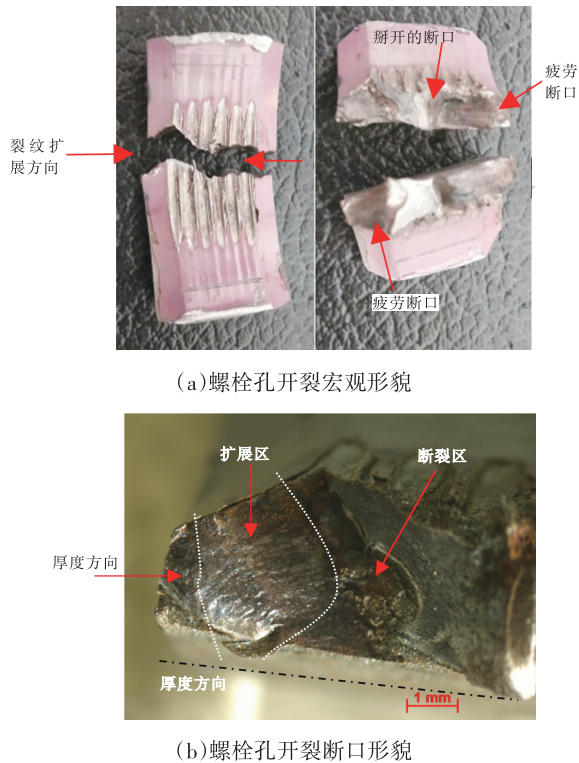
图4 螺栓孔开裂宏观形貌和断口形貌

宏观形貌观察裂纹出现在轮辐的螺栓孔处,其沿轮辐的表面和板厚方向扩展。将轮辐螺栓孔开裂部位切割,如图4a所示,裂纹在螺栓孔的上、下表面同时产生,疲劳失效时尚未完全贯穿板材厚度,用力掰开后可见颜色发暗的疲劳断口和颜色发亮的掰开断口。

从图4b的断口处可以看到,裂纹源从表面起始,随着疲劳损伤的加大,沿厚度方向向内扩展,依次形成扩展区和断裂区。

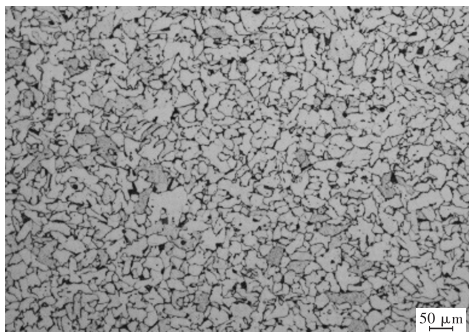
图5 轮辐对应批次的380CL显微组织

该批次轮辐380CL的显微组织和力学性能如图5和表1所示,其中 $d$ 为弯心直径, $a$ 为试样厚度。显微组织为铁素体和珠光体的混合组织,晶粒尺寸细小均匀,拉伸及弯曲的性能均满足标准要求。

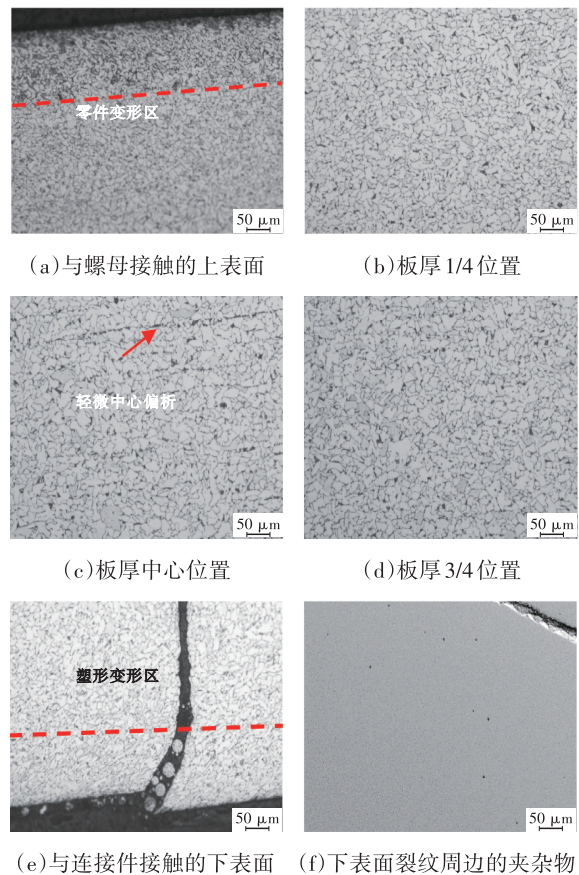
图6 螺栓孔开裂部位板厚不同位置组织及夹杂物

对开裂部位螺栓孔沿厚度方向的显微组织和夹杂物进行分析,如图6所示。轮辐材料的组织为多边形铁素体和珠光体混合组织,中心部位存在轻微偏析(图6c),其对疲劳性能的影响不大。厚度方向上、下表面由于与螺栓垫块及车轮连接件接触,在载荷作用下发生了塑性变形,形成了厚度约为125 μm的塑性变形区,裂纹源在此区域产生(如图6a和图6e所示)。图6f为下表面裂纹部位的扫描图像,在裂纹周边发现了大量D类夹杂物,尺寸为4~5 μm,数量众多,电镜能谱扫描显示夹杂物类型基本相同,选取某尺寸为5 μm左右的夹杂物面扫结果,如图7所示,其夹杂物内核主要是Al<sub>2</sub>O<sub>3</sub>和MgO,外层包裹MnS和CaS,为硫化物包裹氧化物的复合夹杂。

数量众多的小尺寸D类夹杂对成形及焊接等一次加工过程影响不明显,但会削弱持续加载的疲劳性能。弯曲疲劳工况下,轮辐的失效模式主要为微动疲劳,即在循环载荷的作用下,表面某一部分与其他接触表面产生小振幅相对滑动而导致部件疲劳强度降低或早期断裂的现象。其是相对静止的2个固体,相互接触的表面在法向压力作用下互相挤压并产生往复的相对滑动,相对滑动幅度为5~400  $\mu\text{m}^{[2]}$ 。

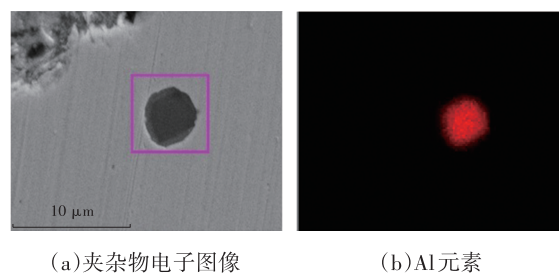
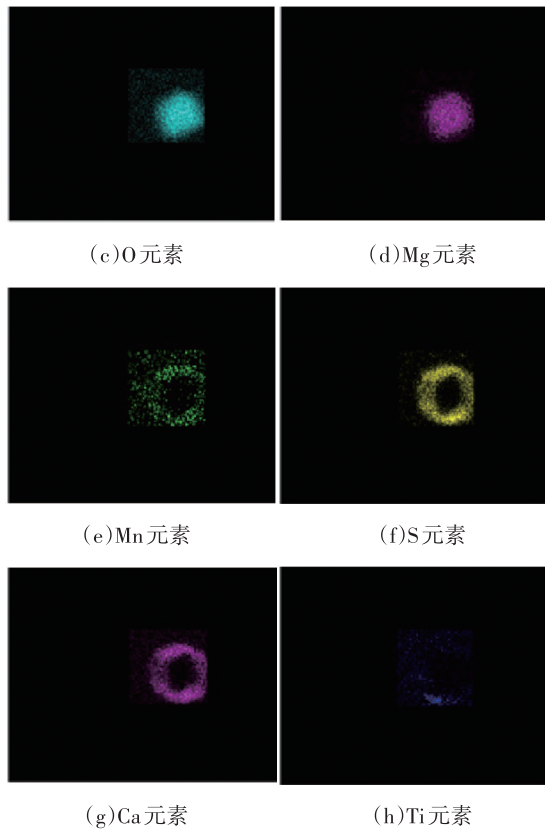
图7 夹杂物能谱面扫描图像

(a)夹杂物电子图像 (b)Al元素

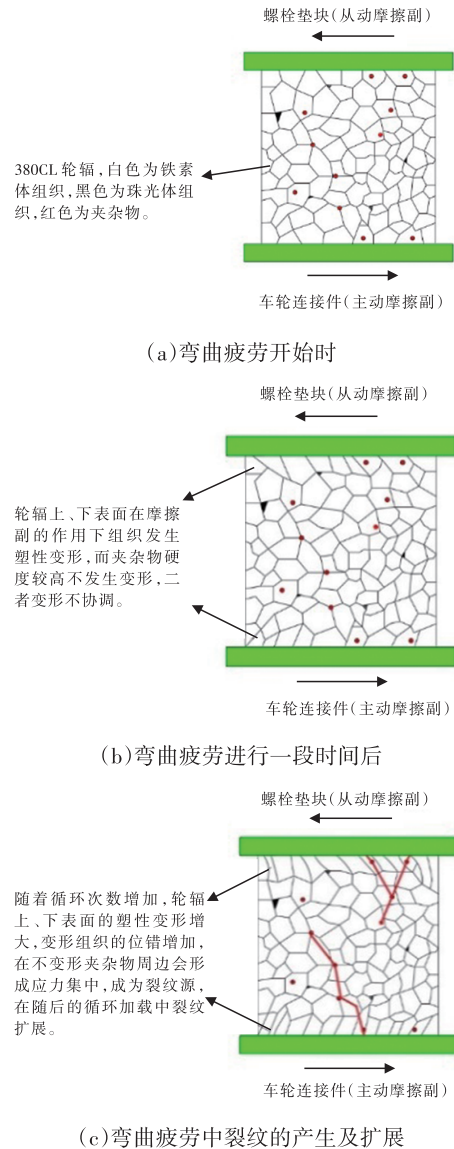
图8 微动疲劳失效示意

微动疲劳失效的原理如图8所示,380CL的组织为铁素体和珠光体混合组织,变形能力良好,但内部存在大量环状氧化物类夹杂,夹杂物变形能力差,试验过程中不发生变形,疲劳循环加载过程中,轮辐上、下表面在车轮连接件和螺栓垫块的作用下发生塑性变形,而硬度高的夹杂物不变性,二者变形协调能力差,随着循环次数增加,塑变区会产生大量的位错,变形开始变得困难,而夹杂物的存在会加剧这种效应,并在夹杂物周边形成应力集中,继续加载就会成为裂纹源。同时,由于螺栓孔部位存在几何效应的应力集中,所以裂纹将先在螺栓孔边缘的上、下表面形成,然后沿表面和板

厚方向扩展。正常寿命轮辐螺栓孔部位并未检出大量相关夹杂,可见大量小尺寸夹杂的聚集仍然会对车轮的疲劳性能造成损害,钢材生产中应控制小尺寸夹杂物的数量。

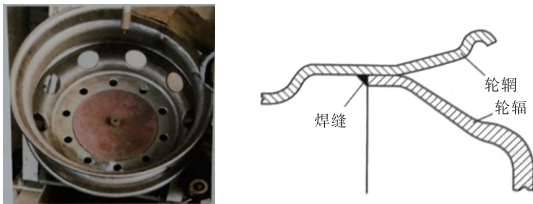
图9 轮辋和轮辐的合成焊接

轮辋、轮辐分别采用650CL、590CL,分别加工完成后采用气体保护焊进行合成焊接(图9),焊接过程出现焊接气孔,对焊接气孔部位补焊后进行弯曲疲劳台架试验,试验寿命要求大于50万次,实际寿命39万次,未达到标准要求,裂纹出现在轮辋与轮辐合成焊接的焊缝处,如图10所示,焊缝的起弧点或收弧点通常是焊接缺陷最易产生的部位,从图中可以看出,焊缝疲劳失效的裂纹源在补焊的收弧点位置,然后沿着补焊焊缝和原始焊缝分

(a)轮辋轮辐合成焊固定方式 (b)合成焊缝的位置

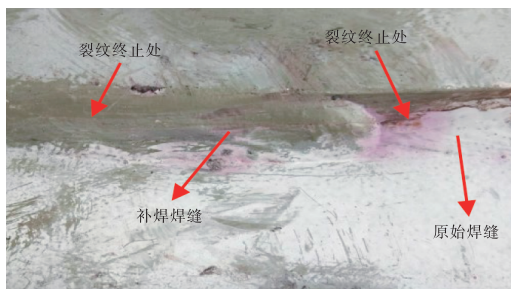
图10 合成焊缝处的疲劳裂纹

别扩展,宏观形貌看,补焊焊缝部位的裂纹长度更大,说明补焊部位裂纹扩展更深入。

如图15所示为补焊焊缝与原始焊根处组织对比,可见补焊焊缝的热影响区明显大于原始焊缝,热影响区晶粒尺寸也更大,因而其力学性能会低于原始焊缝,导致疲劳工况下提前产生裂纹。因此,对于焊接过程中出现问题的焊缝,补焊工序需特别慎重。

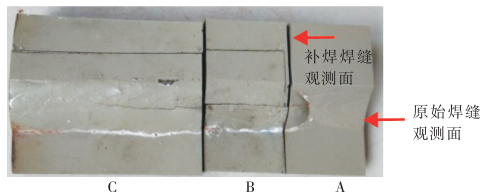
图11 焊缝金相检测部位

切取焊缝中的开裂部位,将其分成如图11所示的A、B、C三段进行金相显微组织观察,其中A段检测原始焊缝金相组织,B段检测补焊焊缝金相组织。图12所示为补焊部位和原始焊接部位的裂纹宏观形貌,可见补焊焊缝处裂纹已贯穿焊缝,原始焊缝部位则未出现贯穿。图13所示为焊缝处的低倍形貌,原始焊缝为单道焊缝,补焊焊缝为两道焊,补焊焊缝的热影响区较单道焊宽。原始焊缝未出现裂纹,补焊焊缝裂纹起始于焊根,随着疲劳损伤的加大,沿焊层方向向外扩展,依次形成扩展区和断裂区,最终贯穿整个焊缝导致车轮失效。

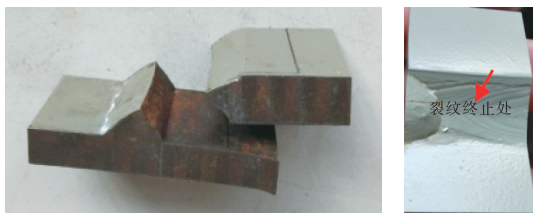
图12 焊缝不同部位裂纹

(a)补焊部位裂纹 (b)原始焊部位裂纹

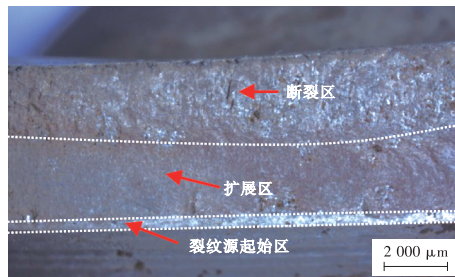
图13 补焊焊缝和原始焊缝低倍形貌

(c)补焊焊缝断口低倍形貌

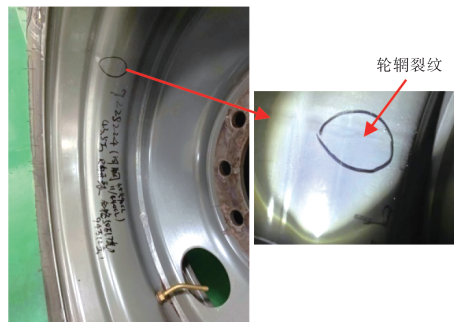
图16 径向疲劳轮辋闪光焊缝开裂

将厚度为4.5 mm的590CL加工轮辋和厚度11.0 mm的440CL加工轮辐焊接加工完成后安装轮胎进行动态径向疲劳试验,在规定的加载载荷条件下完成50万次试验为合格,实际测试结果为43.5万次,在轮辋的R角部位出现开裂,实物观察裂纹出现在轮辋的闪光对焊的焊缝位置(图16)。为分析开裂原因,选取相同批次试验通过的合格样品进行对比分析。

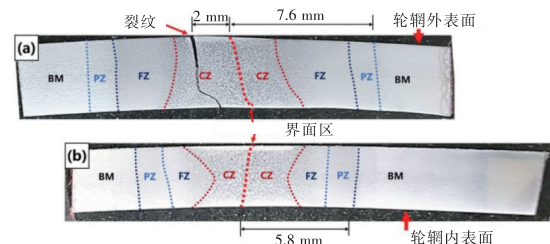
图17 失效样品和合格样品焊缝低倍形貌

在失效样品和合格样品的相同部位切取焊缝接头金相样品,如图17所示。

(a)失效焊缝 (b)正常焊缝

由图 17 可见失效焊缝的一侧热影响区宽度为 7.6 mm,而正常焊缝的一侧热影响区宽度仅为 5.8 mm,在材料和板厚相同的情况下,热影响区宽度不同,表明二者的焊接热输入存在差异,失效焊缝的热输入更大。低倍形貌发现裂纹出现于焊接接头的粗晶区,裂纹源起始于轮辋的外侧,沿板厚

扩展,最终贯穿整个板厚。

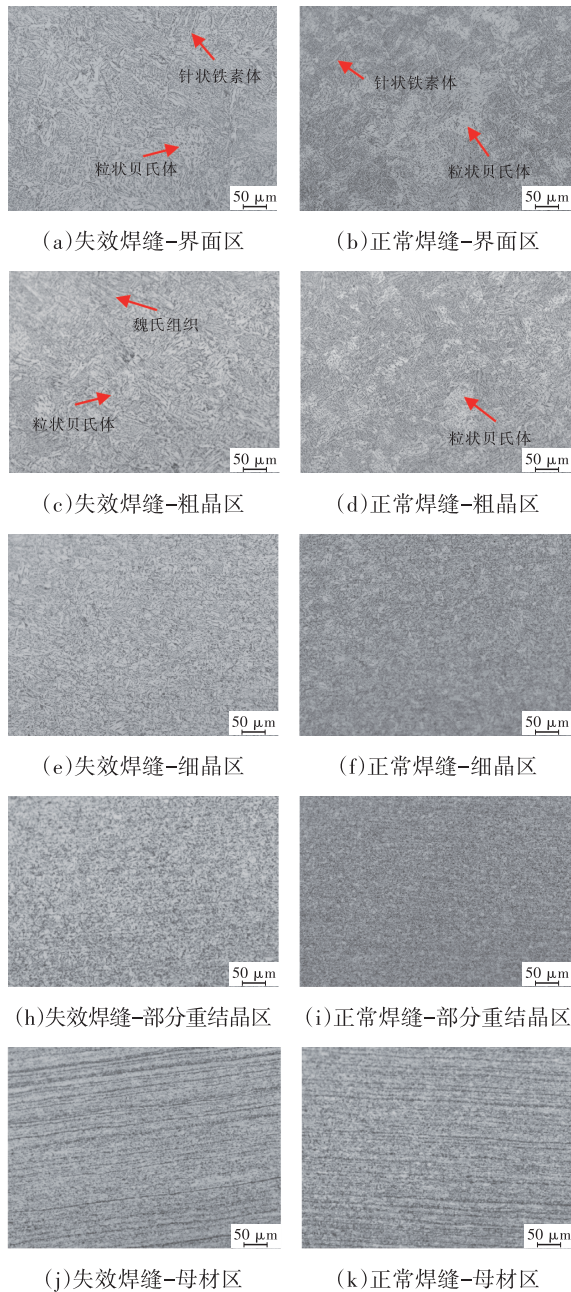
图 18 失效样品与正常样品闪光焊缝各区组织形貌

闪光对焊的焊缝接头按组织形貌可大致划分为界面区(FUSION LINE)、粗晶区(CZ)、细晶区(FZ)和部分重结晶区(PZ)4个部分,图17中BM区域为母材。图17中各区的显微组织如图18所示。界面区位于接头中心,焊接热循环峰值温度接近固相线,组织主要为针状铁素体和粒状贝氏体。与界面区相邻的为粗晶区,其热循环峰值温度在1300℃至固相线之间,粗晶区组织与界面区组织类似,主要为粒状贝氏体组织,且在失效焊缝的粗晶区发现少许魏氏组织,这在正常焊缝的粗晶区是不存在的。与粗晶区紧邻的区域为细晶区,其焊接峰值温度在 $A_{c3}$ 线至1300℃之间,该区经历快速加热和快速冷却2次重结晶相变,晶粒明显细

化,主要组织为细小的铁素体和珠光体。部分重结晶区位于细晶区和母材之间,焊接热循环峰值温度在 $A_{c1}$ 线至 $A_{c3}$ 线之间,该区部分金属经历重结晶相变,其余仍保持原始组织形貌,相较于母材,带状已基本消除<sup>[4]</sup>。

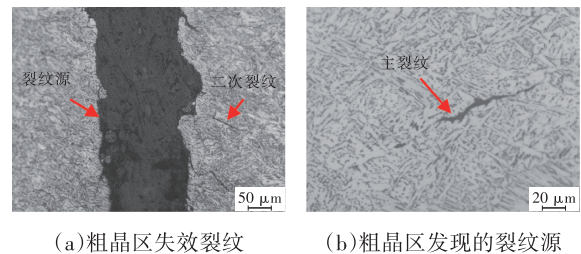
图 19 失效样品粗晶区裂纹

图 19a 为失效样品粗晶区裂纹形貌,主裂纹比较平直,表现出明显的脆性特征,且主裂纹伴随二次裂纹,在粗晶区的其他部位亦发现开裂的裂纹源(图 19b)。

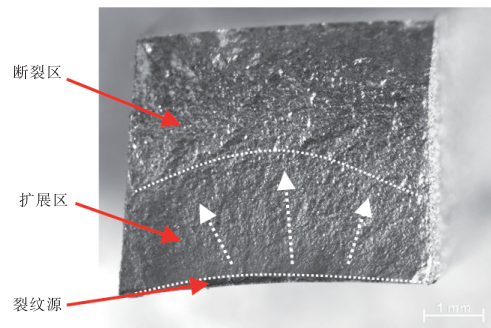
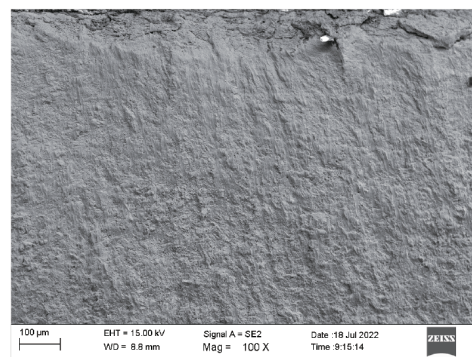
图 20 失效焊缝宏观形貌及断口扫描

图 20a 为失效焊缝断口的宏观形貌,可以观察到其裂纹源、扩展区及断裂区。其中断口中的扩展区呈现明显的河流花样,如图 20b 所示,其为典型的脆性断口。粗晶区存在魏氏组织且呈现明显的脆性,是因为其焊接过程的热输入过大,奥氏体停留过程较长,晶粒更粗大,图 21 为失效焊缝与正常焊缝的硬度曲线对比,可见失效焊缝的热影响区硬度整体偏高,同时其硬度梯度也更大,过大的硬度梯度会导致某些区域变形不协调而出现应力集中,因此会导致样品提前失效。

(a) 失效焊缝宏观形貌

(b) 失效焊缝断口扩展区扫描

通过查看现场生产数据发现,失效样品为焊机调试完成后生产的第一批样品,焊接参数并未处于完全稳定的水平,可见焊接作为影响车轮疲劳性能的关键工序,相比于塑性成形更重要,因为塑性成形中产生的缺陷往往在生产中通过目测和工具测量即可发现,而焊接缺陷更具隐蔽性,此类热影响区粗化导致材料脆性增加的情况很难通过生产检验发现,因此在生产中要重点关注焊机参数的变化,避免此类缺陷的产生。
