轿车铝件酸洗钝化工艺

摘要:为提升铝件在车身焊接前的酸洗钝化工艺质量,对铝件在焊接前的酸洗钝化工艺、常见质量问题以及酸洗钝化过程废水处理工艺进行了阐述,并从实际生产角度出发,提供了有效的问题解决方案。方案实施后,优化了酸洗钝化前的脱脂效果,消除了铝件残留油脂造成的电泳漆膜质量缺陷;结合涂装电泳后铝板漆膜质量及铝板表面电阻,确定了酸洗钝化前的铝件表面不能有Ti-Zr涂层。

Pickling and Passivation Technology for Automobile Aluminum Parts

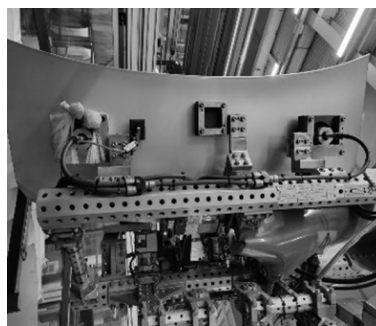
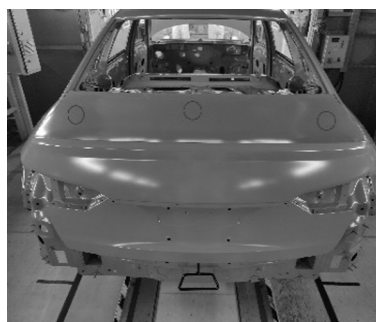
图1 行李箱盖吸盘印缺陷

现可见圆圈状缺陷,该缺陷在喷涂面漆后不能被遮盖,必须在电泳后打磨。如图1所示,该缺陷位置和焊装焊接机器人抓举吸盘印位置一致,且白车身状态无可见缺陷。在白车身对应位置进行打磨,电泳后该缺陷消除,可初步判定该缺陷发生在涂装工艺前,且与焊装抓举机器人吸盘有关,涂装电泳涂层将该缺陷放大成可见状态。

(a)焊装机器人抓举状态

(b)行李箱盖电泳后缺陷

可见缺陷位置含有Cu和Ca 2种元素,这2种元素在涂装和焊装工艺中均不涉及,且铝板原材料也不包含这2种元素。分析发现,这2种元素是冲压润滑油的成份,进一步推断该缺陷根源是冲压油污残留,即在冲压工序和焊装工序之间,酸洗钝化的脱脂工艺铝合金冲压油污去除不彻底,铝合金表面残留油污在焊装吸盘压力下渗入合金

内部,涂装电泳涂层后缺陷被放大成可见状态。另外,由于氧元素质量分数增加,推断可能存在氧化膜酸洗不彻底。但由于生产工艺中该类问题发生概率极低,可以排除:首先,酸洗过程是浸没式,局部位置酸洗不充分的可能性较小;其次,酸洗钝化工艺中清洗不彻底的氧化膜在后续脱脂和磷化工艺中会被消除。

针对上述分析,设计试验进行验证。铝件酸洗钝化工艺前,使用表面活性剂擦拭缺陷位置,并使用纯水清洗干净,然后正常进行后续工艺,发现该批次试验件缺陷完全消除。结果表明,上述推断正确,即行李箱盖电泳后出现的圆圈状缺陷是由于冲压润滑油在酸洗钝化的脱脂工艺中清洗不彻底,残留油污在焊装吸盘外力作用下渗入钣金内部,在涂装电泳后缺陷被放大形成。

a. 化学药剂:表面活性剂添加量优化,将现场活性剂的浓度按照工艺参数管理规定上限5.3 g/L控制;更换脱脂槽液后,每周二、周四对脱脂区补充表面活性剂10~20 kg。

b. 槽液更新:增加脱脂一区槽液更新频次,脱脂一区槽液由每两周更换一次更改为每周更换,保证槽液药剂有效性以及槽体和槽液清洁度,减少细菌的滋生,提升铝件脱脂效果。

c. 槽液溢流:更改水洗区溢流量,水洗三区溢流量由200 L/h增加到300 L/h;水洗六区溢流量由

100 L/h增加到200 L/h,增加溢流量,提升铝件的清洗质量。

d. 设备控制:优化除油设备运行计划,将现场除油的三相分离器由每周五运行6 h,改为每天生产结束后运行3 h,增加除油频率和除油总时间,降低脱脂液内油污含量。

通过以上措施,现场铝件脱脂质量稳定,可完全消除电泳后油污造成的圆圈状缺陷。结果表明,酸洗钝化工艺中脱脂工艺对提高后续铝板表面的漆膜质量非常重要。

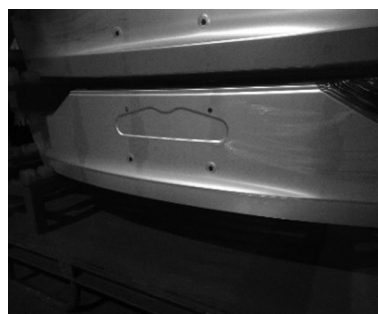
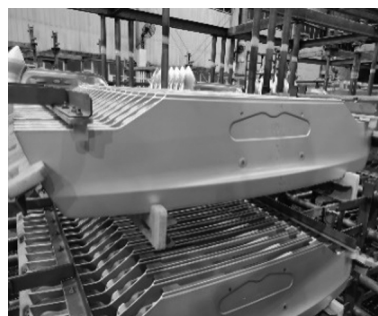
图2 油污痕和正常状态铝板

进一步在前处理入口的白车身检查工位使用纯水擦拭缺陷位置,发现该“油污痕”缺陷在白车身上已存在,如图2所示。且该缺陷在白车身表面干燥时肉眼不可见,初步判定该缺陷是白车身自带缺陷,在前处理过程无法消除,且在电泳后被放大。

(a)油污痕铝板

(b)正常状态铝板

结果显示,该缺陷位置存在Ti和Zr 2种元素,结合铝板材供应商生产工艺进行分析,发现“油污痕”缺陷成因为:生产缺陷铝材卷前道工序为生产一卷涂Ti-Zr涂层的铝材卷,当前道工序铝材卷生产完毕,退出Ti-Zr喷淋工序后,管道内残留的Ti-Zr液体滴落后道工序生产的铝材卷表面,形成Ti-Zr滴印,影响长度为100~200 m的铝材卷。

铝材卷生产完成后肉眼很难发现干燥铝板表面的Ti-Zr滴印,因而缺陷流出,在涂装电泳工艺后被放大为肉眼可见的不规则“油污痕”缺陷。铝板供应商通过Ti-Zr喷梁的改造,避免了喷淋关闭后管道内的残留液体滴漏至铝板表面,彻底消除了该缺陷。

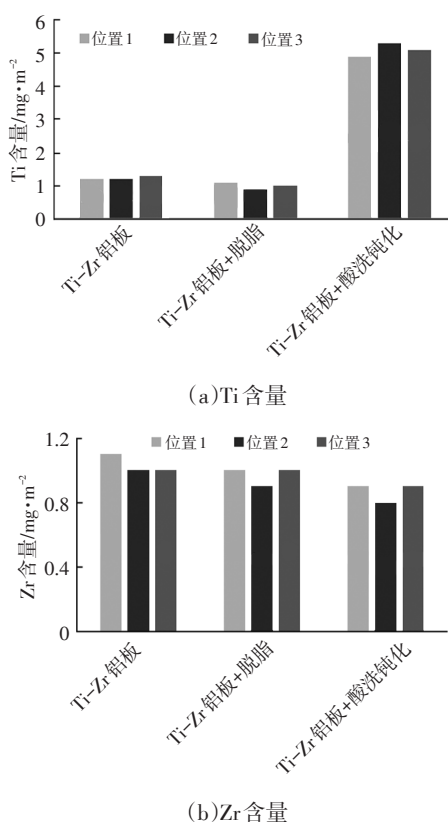
图3 Ti-Zr涂层铝板酸洗钝化前后表面变化

在进行酸洗钝化前,有Ti-Zr涂层的铝板表面Ti、Zr含量如图3所示,分析可得铝板表面Ti、Zr含量相对稳定,且元素含量及表面电阻在标准范围内;酸洗钝化工艺后,Ti元素含量增加明显,而Zr元素含量相对降低,低于标准值。图3中各位置对应的表面电阻如表4所示,分析可得酸洗钝化前表面电阻满足标准要求,酸洗钝化后表面电阻增加且不均匀,超出标准范围。

若铝板表面自带局部 Ti-Zr 涂层,会在电泳工序后使铝板表面形成“油污痕”缺陷及铝板表面自带均匀 Ti-Zr 涂层造成钝化后 Ti-Zr 涂层被部分清除、铝板表面电阻超标 2 种缺陷。因此,需要进行酸洗钝化处理的铝板自带 Ti-Zr 涂层是冗余工艺, Ti-Zr 涂层和酸洗钝化不应同时存在。因此对酸洗钝化前的铝板表面必须制定严格标准,并加强铝板的日常检查与管理;为保证酸洗钝化的效果,铝板表面不能存在 Ti-Zr 涂层。
