LASD 机器人枪嘴堵塞问题原因分析与解决措施

摘要:为解决液态可喷涂阻尼隔音材料(LASD)机器人枪嘴堵塞对总装车间零件安装造成的干涉问题,对LASD机器人堵枪现象进行分析,通过研究喷漆车间LASD机器人的堵枪次数和停线时间,得到造成堵枪的根本原因为机器人入口胶压过高及材料表面干燥时间短,通过降低机器人入口胶压及在材料包装中增加垫圈有效降低了LASD机器人堵枪次数,最大限度降低问题车身流入总装车间的风险,同时降低了设备和人员成本,有效减少了因涂胶状态异常带来的喷漆设备停机以及残胶擦拭引发的质量停线,间接减少了总装车间由于LASD干涉装配造成的生产线质量停线及车身离线修复时间。

Cause Analysis and Solution of LASD Robot Nozzle Block

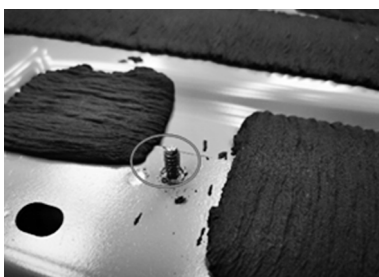
图12 LASD残胶干涉螺栓

LASD材料在喷涂过程中容易产生残胶,若残胶落在工艺安装孔或螺栓附近会造成总装安装干涉,如有批量问题风险会导致总装大量返修。产生残胶的主要原因为:机器人开关枪点主针阀开闭振动;机器人枪嘴堵塞导致涂胶轨迹分叉;涂胶速度或加速度过大^[5]。总装反馈的残胶问题主要为机器人枪嘴堵塞产生的残胶。2022年1月~2022年8月,某总装车间共反馈LASD干涉问题10项,其中堵枪问题8项、程序问题1项、设备问题1项。

对机器人喷涂工艺参数进行调整,将机器人出口压力由 7.5 MPa 升高至 8 MPa,同时对车型 V253 和车型 V213 的膜厚进行测量,并对 LASD 与总装干涉风险进行评估,测量结果如图 10、图 11 所示。机器人出口压力升高后,涂胶宽度和厚度显著增加,机器人开关枪点残胶增多,如图 12、图 13 所示。其中车型 V253 有 4 个测量点膜厚偏高,全车 7 处总装干涉问题;车型 V213 有 6 个测量点膜厚偏高,全车 6 处总装干涉问题。该测试结果不满足内部及外部质量要求,需立即停止测试,将出口压力调回 7.5 MPa。
