硅橡胶垫片造成的油漆污染问题解决

摘要:在某款车生产中,举升门铰链垫片附近出现了油漆缩孔的污染现象,此缺陷出现频率较高,需要现场进行打磨返修,极大影响生产效率。经过气相色谱,质谱等试验检测确定污染物为甲基环硅氧烷,产生原因为硅橡胶垫片在经过油漆车间烘烤的时候,有析出小分子的甲基环硅氧烷,导致了油漆污染。根据该问题,将举升门铰链垫片由硅橡胶改成了三元乙丙橡胶,彻底解决了油漆污染问题。

Solution of Painting Pollution Caused by Silicon Rubber Gasket

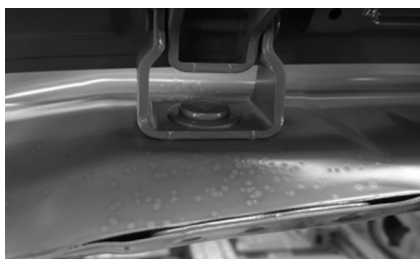
图1 某项目缩孔实物图

如图1所示为某项目油漆缩孔污染现象实物图。油漆缩孔即是漆膜中小的圆形的凹坑(图2)。如图3所示缩孔中心有低表面张力的物质存在,其与周围的涂料存在表面张力差,这个差值就是缩孔形成的动力,促使周围的液体流体向四周背离缩孔污染源而流开成凹陷-缩孔。表面张力差由甲基环硅氧烷造成。

油漆缩孔现象会造成汽车油漆表面明显的外

观缺陷,必须经过返修修复。如果生产线上产生大量的油漆缩孔污染现象,那么涂装车间需要花费大量的人工成本进行修复,造成极大的经济损失。因此,需要通过GC-MS等试验确认污染物,并验证使用新材料的可行性。

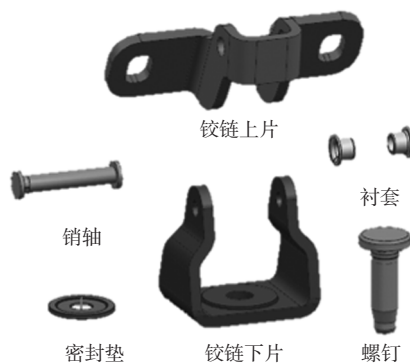
图4 铰链物料清单

根据经验,金属裸板不会产生油漆污染,如图4铰链的物料清单中,含非金属材料的物料为垫片、衬套和紧固螺母(喷黑漆)。通过正交试验对污染物来源进行确认。从生产线上随机选取12个铰链作为样品,将铰链固定于金属板上作为试验装置(图5)。每4个为一组,每组分别去掉垫片、衬套和螺母,试验结果如图6~图7所示。最后将试验装置挂在举升门铰链位置处,随整车一起过电泳和烘房(图8),分别记录带有污染的数量,最终测试结果如表1所示。

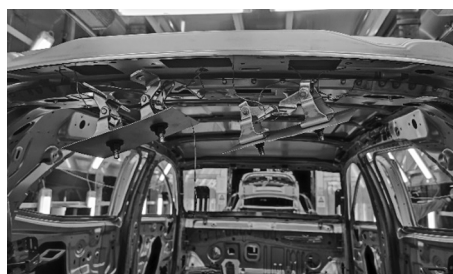
图8 测试方法

由表1测试结果分析得出,垫片是造成污染物的主要原因。
