# 新能源汽车电池模组固定螺栓断裂失效分析

**摘要:**某新能源汽车电池模组固定使用的高强度螺栓在振动试验过程中发生断裂,通过理化检验、装配工艺和振动测试情况多方面对螺栓断裂失效原因进行了调查分析。调查分析结果表明,螺栓装配不当形成疲劳源,在进行Z向振动时疲劳源在交变应力和失效螺栓的上下结合面处螺栓受径向剪切力的共同作用下不断扩展,最终导致断裂。

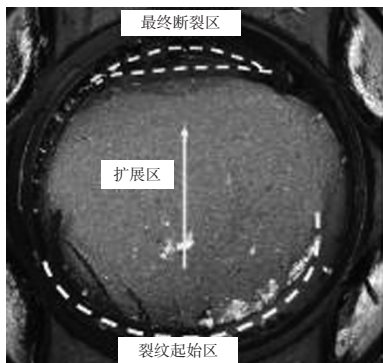
图1 断裂失效螺栓的宏观检查

通过对断裂失效螺栓的断口进行宏观检查,螺栓断口宏观形貌如图1所示,断口的疲劳扩展区面积分别约占整个断口面积的95%,断裂部位没有

明显的宏观塑性变形痕迹,断裂起源于螺栓电池箱体非标螺套啮合的第一个螺牙的牙底处。断口起始区和扩展区局部磨损发亮,裂纹起始区隐约可见贝纹线,扩展区平整光滑,最终断裂区存在较小区域的剪切唇。

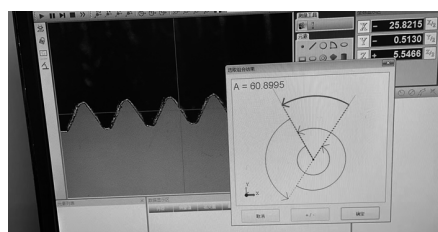
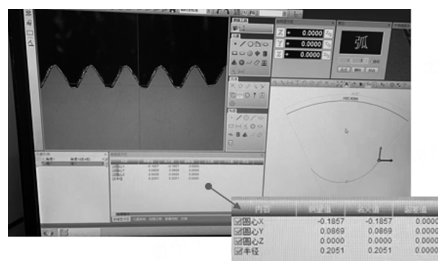
图2 断裂失效螺栓的牙型尺寸测量结果

螺栓受力时,螺纹沟槽处容易产生应力集中,其值在很大程度上取决于螺纹沟槽的形状。一般而言,螺纹的沟槽越平滑,应力集中就会越小,疲劳强度则越高。为确认断裂失效螺栓牙型尺寸对疲劳特性的影响,采用影像测量仪 VMS-5040MZ 对其牙型尺寸进行测量,测量结果如图2所示,牙型角为  $60.899^\circ$ ,螺牙底槽  $R$  角半径为  $0.2051\text{ mm}$ ,符合米制普通螺纹牙型角  $2\alpha=60^\circ$  ( $\alpha$  表示牙型半角) 和底槽  $R$  角半径大于  $0.125 P$  ( $P$  为  $1.25\text{ mm}$ ) 的要求,可见断裂失效螺栓的牙型尺寸符合制造标准要求。

(a) 牙型角测量结果

(b) 螺牙底槽  $R$  角半径测量结果

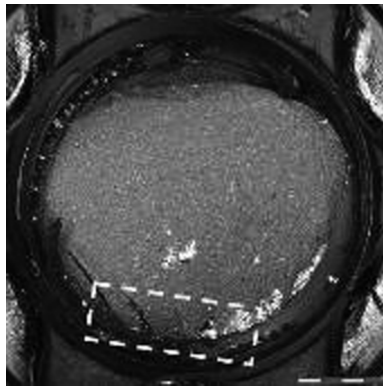
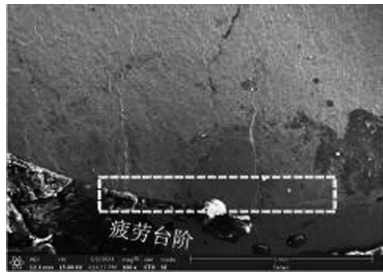
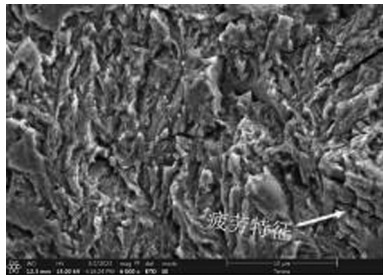
图3 断裂起源区SEM形貌

理清洗后置于蔡司 Gemini SEM 460 扫描电镜下观察,如图3~图5所示,可见断口起始区存在磨损现象,且微观形貌主要为疲劳特征,未见明显加工缺陷。扩展区的微观断口形貌主要是疲劳特征,最终断裂区的微观断口形貌主要为韧窝。

(a)疲劳断裂起始区

(b)疲劳台阶

(c)疲劳断口形貌特征

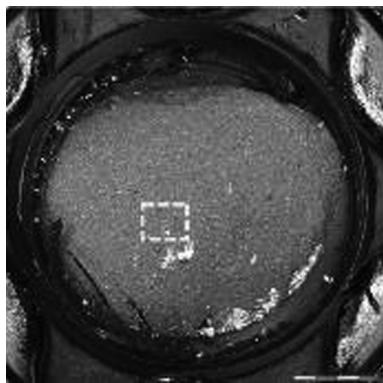
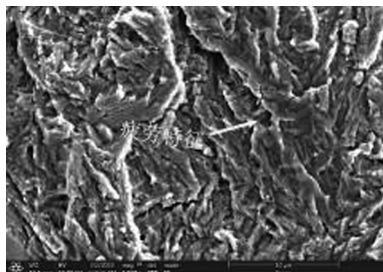
图4 断裂扩展区SEM形貌

(a)疲劳断裂扩展区

(b)疲劳断口形貌特征

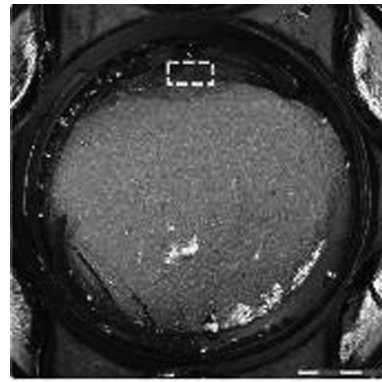
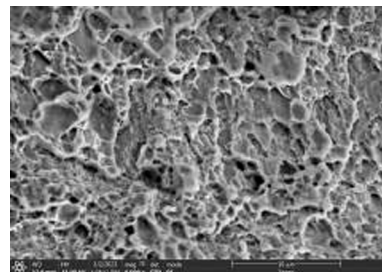
图5 最终断裂区SEM形貌

(a)最终断裂区

(b)疲劳断口形貌特征

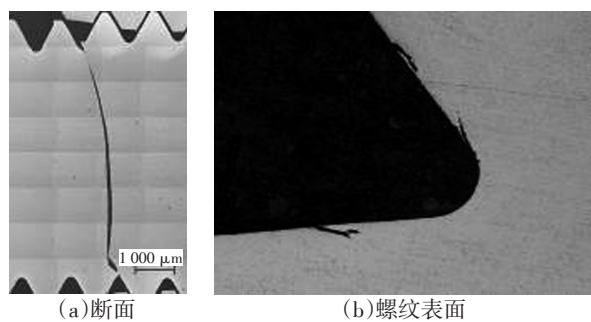
图6 抛光态形貌

将断裂失效螺栓沿轴向剖开并制备金相试样,采用蔡司 Axio Imager.M2m 金相显微镜对断裂失效螺栓的裂纹区断面显微组织进行观察。试样在抛光状态(未侵蚀)时,可见断裂部位没有明显的宏观塑性变形痕迹,断裂起源于螺牙沟槽部位,而后沿剪切面向螺杆中心部位继续扩展至最终断裂,且裂纹起始区及其扩展区断面较为平整(图 6a)。金相显微镜同时检测到螺杆上很多螺纹中经和沟槽处呈锯齿状形态的表面裂纹,裂纹的尾部长短不一,且较尖细(图 6b)。

(a)断面

(b)螺纹表面

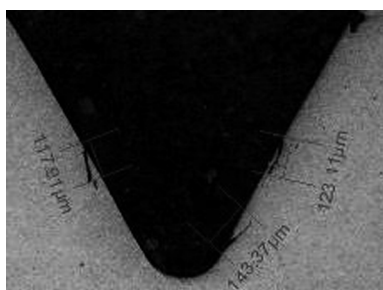
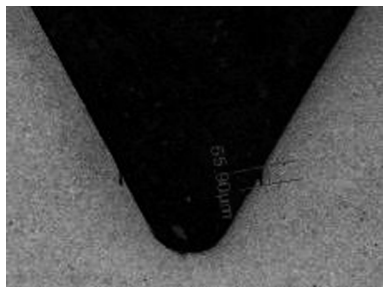
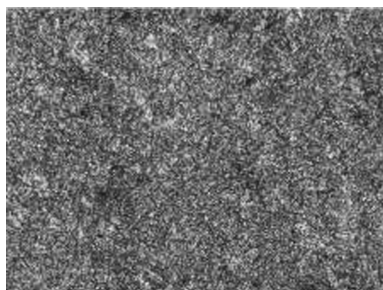
图 7 断裂失效螺栓显微组织形貌

将上述抛光状态试样用4%的硝酸酒精腐蚀后在蔡司 Axio Imager.M2m 金相显微镜下观察,发现螺纹表面和裂纹周围无脱碳,尾端尖细,应为疲劳扩展裂纹,表面裂纹的纵深度及垂直深度在 55 ~

143  $\mu\text{m}$  之间(图 7a~7b)。在显微镜下放大 500 倍可见其芯部组织均为针状马氏体位向的回火索氏体+铁素体(图 7c),参照国家标准 GB/T 13320—2007《钢质模锻件 金相组织评级图及评定方法》评级图 3 进行评定,调质处理的显微组织评定为 2 级,标准要求 1~4 级合格,该显微组织属于合格级别。

(a) 螺纹表面裂纹 100 $\times$

(b) 螺纹表面裂纹 100 $\times$

(c) 螺纹芯部显微组织 500 $\times$

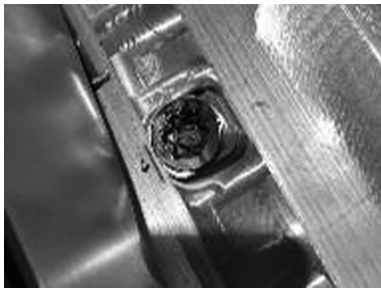
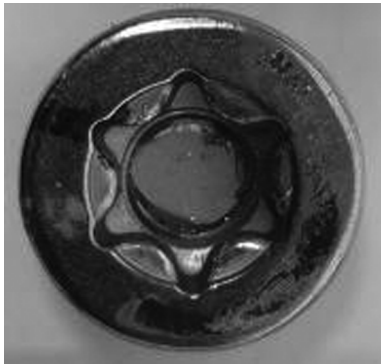
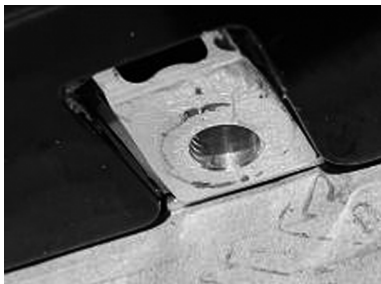
图8 断裂失效螺栓宏观形貌

为了查找螺栓断裂的原因,对影响电池模组固定螺栓断裂失效的配合关系进行了全面的调查分析,该螺栓断裂部位处于螺纹中部的电池箱体非标螺套锁紧位置(见图 8a),即疲劳断裂位置是螺栓电池箱体非标螺套啮合的第一个螺牙的牙底处。另外,电池模组安装凸台非标螺套承台面处有磨损痕迹(见图 8b),说明在进行 Z 向振动时螺栓连接受外界循环剪切载荷作用发生的自松弛,导致电池模组端板与非标螺套承台面发生振动磨损。同时,在对电池模组检查发现其端板与非标螺套承台面接触的位置也有磨损现象,端板螺栓安装孔边缘还有丝牙痕迹(图 8c)。可见,断裂失效螺栓与电池模组端板存在过盈配合现象,螺栓在拧紧的过程中,螺纹受较大副摩擦力的作用容易在螺纹表面萌生显微裂纹成为疲劳源。疲劳源形成后,在进行 Z 向振动时显微裂纹在交变应力作用下不断扩展,直至最终断裂。

(a)断裂失效螺栓宏观形貌

(b)螺套承台面磨损

(c)端板丝牙印

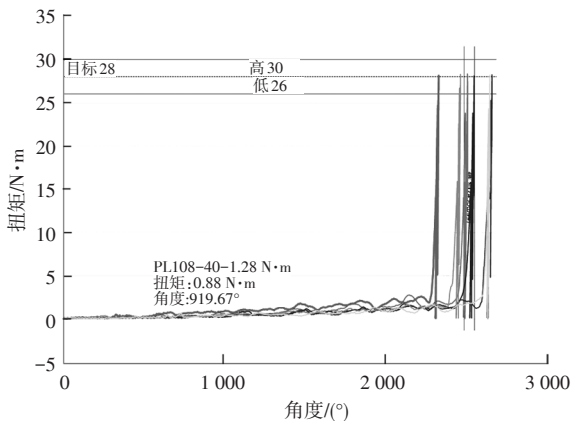
图9 电池模组固定螺栓预紧力实际值

螺栓预紧力的存在,除了使零件之间产生紧密联接,增强联接的刚性之外,还会大幅度降低在拉伸载荷作用下螺杆应力的变化幅度,由此提高了螺栓联接的疲劳强度<sup>[1]</sup>。在众多的案例中,将螺栓紧固到设计预紧力是提高螺栓副疲劳寿命的有效手段。为此,调取该断裂失效螺栓所在电池模组的全部固定螺栓的实际装配预紧力扭矩数据,如图 9 所示。从图 9 可以看出,实际装配预紧力扭矩均符合工艺参数  $(28 \pm 2) \text{N} \cdot \text{m}$  的设计要求。

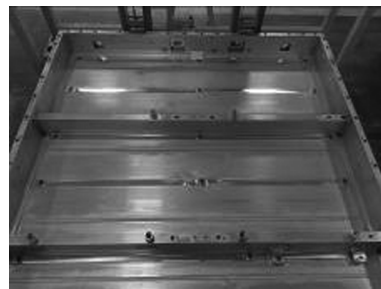
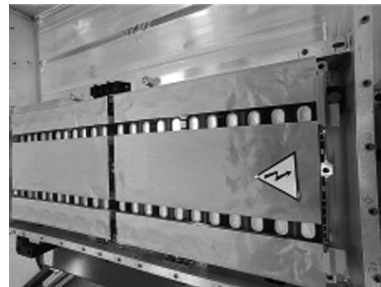
图10 电池箱体及模组装配实物

如图10所示,电池模组由电池箱体上的9个固定安装底座平衡支撑,有研究表明,螺栓过早疲劳断裂原因之一是被接触面不平整,因此安装底座的平面度是一项重要的质量指标。

(a)电池箱体实物

(b)模组装配实物

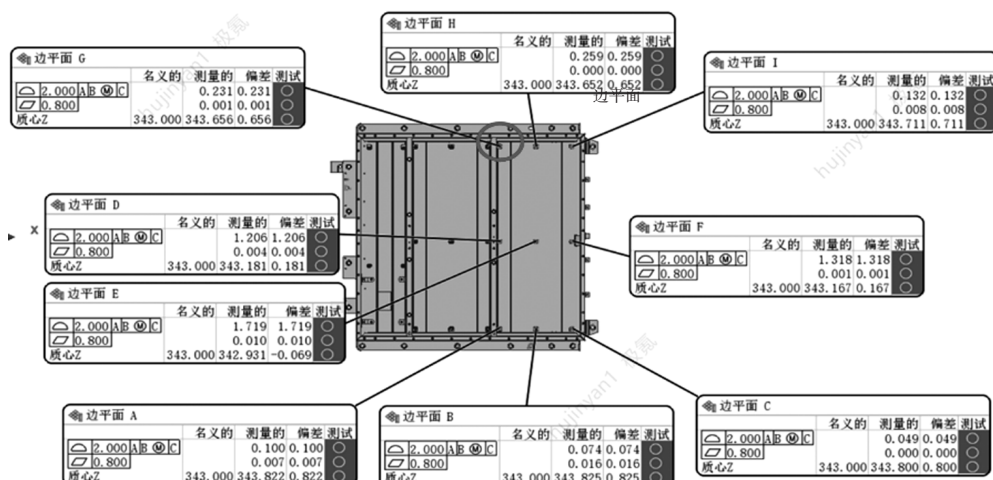
图12 电池箱体模组安装底座平面度测试结果

断裂失效的影响,采用力德三坐标测量仪 GREAT 251510 对电池箱体模组安装底座平面度进行测量,测量结果如图12所示,可见电池箱体模组安装底座平面度符合设计要求。

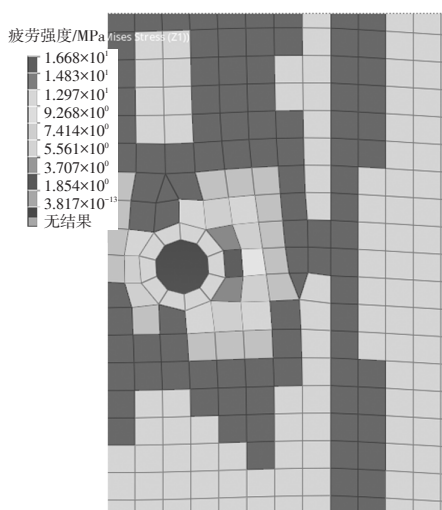
图13 螺栓单元应力功率谱密度 RMS 云图(Z向)

利用有限元软件 OptiStruct 分析评估该电池箱体底部螺纹连接副疲劳强度,根据新能源汽车电池实车装配状态,将振动激励施加于吊耳处,在 Z 向振动激励下,应力分布主要集中在底板的螺栓安装孔附近,如图13所示。因此,振动环境下螺栓的疲劳强度性能成为评估新能源电池结构振动安全性不容忽视的重要指标。通过对该电池包进行模态分析和随机振动分析,振动外载荷分布(保守)和振动外载荷分布(激进)状态下需要的疲劳强度分别是 59.032 MPa 和 47.453 MPa,而 M8 紧固件基于 VDI2230 的参考疲劳强度为 59.5 MPa。由此可见,振动最大外载荷即便全部加载在紧固件上也可满足要求。
