汽车车身螺栓套断裂失效分析与改进

摘要:通过对路试断裂螺栓套进行断口和能谱分析,确定断裂失效模式为延迟性开裂,并进一步从金相和硬度方面分析认为,不当的焊接工艺导致螺栓套形成中碳马氏体,硬度偏高是延迟开裂的主要原因。通过改进螺栓套焊接工艺解决了螺栓套硬度偏高问题,改进后再次进行金相和硬度检验,螺栓套马氏体含量和硬度均降低到合理范围内,螺栓套延迟开裂问题得到了有效控制。

Failure Analysis and Improvement of Automobile Body Bolt Sleeve Fracture

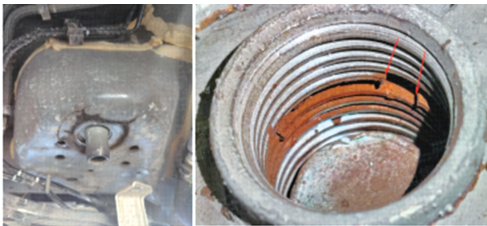
图1 螺栓套外观及断裂位置

如图1所示,某型号车型在整车路试可靠性试验进行到3 000圈左右(设计寿命要求5 000圈)时车身发生严重异响抖动,现场检查确认,车身与车架连接处用螺栓套在焊机处发生开裂,螺栓套开裂部位锈蚀较为严重。

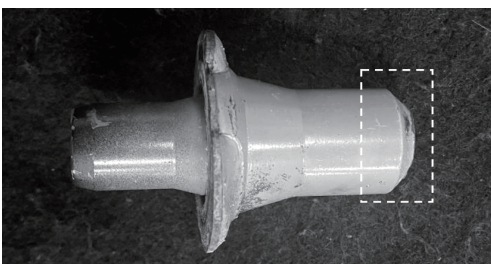
图2 开裂失效螺栓套形貌

整车路试可靠性车辆螺栓套开裂发生在车身连接焊接处,断裂处表面没有明显异常和缺陷,车身经涂装后螺栓套表面呈灰色,如图2所示。

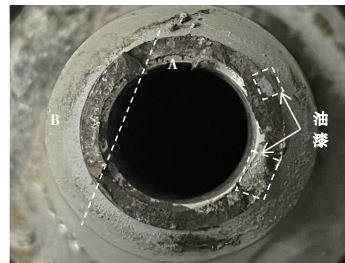
图3 断裂失效螺栓套断口宏观形貌

螺栓套断口附近无明显宏观塑性变形,断口断裂方向垂直于拉伸载荷方向,断面有严重氧化生锈痕迹。断面形态分为两部分(标记为A区和B区)。A区所占面积最大,约占整个断口的80%,局部可见明显与表面涂装色彩相似的油漆物质,如图3。而B区所占面积最小,约占整个断口的20%,并未观察到类似涂装色彩的物质,且断面有明显的金属反复挤压形成的金属光亮色,断面损伤较严重,已失去进一步微观形貌分析的意义。由此推断,裂纹首先产生于A区,B区断口是在后续车辆路试过程中在外力反复作用下形成的。

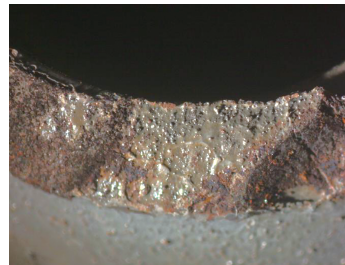
图4 断裂失效螺栓套断面油漆宏观形貌

断口经超声波清洗后,在Stemi 508体式显微镜下将图3的A区中疑似油漆色彩物质放大观察,疑似油漆层呈流淌状分布,并伴有颗粒状物质,疑似焊接飞溅,如图4所示。虽然断口氧化损伤较严重,但在部分区域仍然能够观察到暗灰色颗粒状的粗糙断裂面,并有明显发亮的小刻面,为典型脆性断裂特征,如图5所示。

螺栓套通过焊接方式连接到车身上,车身整体涂装处理+烘烤,如果在涂装前开裂,则起源区域会覆盖与涂装油漆层相同颜色的覆盖层。图4所示为螺栓套断面照片,断裂面有明显与表面涂装色彩相同的覆盖层,且伴有大量颗粒状焊接飞溅。能谱检测结果表明其表面覆盖层符合汽车涂装油漆成分结构。由此可判断,螺栓套在涂装前已发生开裂。

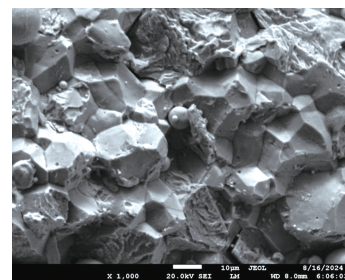
图6 宏观脆性区断口微观形貌

利用扫描电镜对断口形貌进行观察,整个断裂面均呈典型的沿晶冰糖状花样,晶粒明显,晶面光滑,未见明显鸡爪花样,如图6所示。

断口检测结果显示,裂纹源起源于螺栓套焊接热影响区,断面正常以沿晶为主。

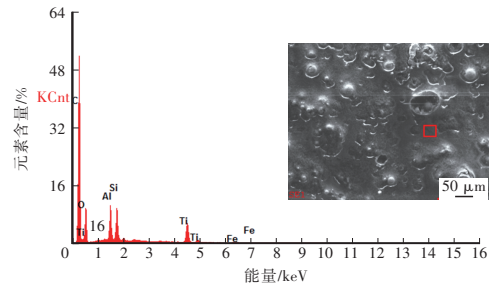
图 7 断口油漆层能谱分析结果

对断口疑似油漆层物质区域进行能谱分

析,其成分以 C 为主,以 Si、Ti、Al 为辅,如图 7 所示,其成分符合汽车涂装油漆成分结构^[3]。上述结果表明,螺栓套在车身涂装之前已开裂。

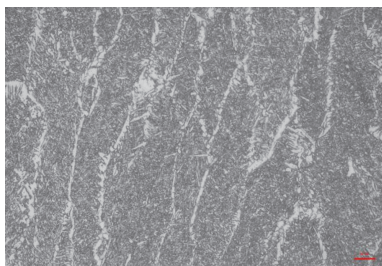
图 9 焊缝区金相组织 100×

垂直于断口方向截取金相试样,经镶样、磨抛、腐蚀后,其宏观形貌如图 8 所示。图 8 中焊缝区金相组织呈柱状晶分布,晶界处为铁素体,晶内为索氏体和针状铁素体,呈魏氏组织,如图 9 所示;焊接热影响区,即焊缝宽度方向所有螺纹金相组织均为中等针状马氏体,如图 10 所示;螺栓套母材金相组织为回火索氏体,如图 11 所示;断口表面可见明显油漆覆盖层,如图 12 所示。

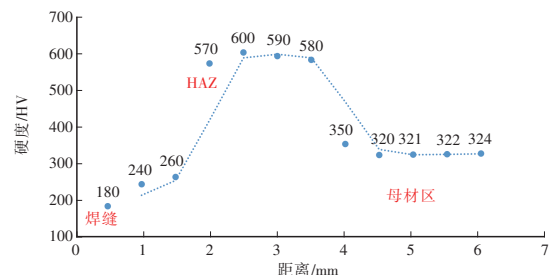
图 13 螺栓套焊接接头硬度曲线

螺栓套焊接接头硬度曲线如图 13 所示,硬度测量垂直熔合线的焊缝进行,硬度点对应各区域已在图 13 中标明。可见,焊接热影响区硬度在 570 ~ 600 HV 范围内,结合热影响区金相组织可知,螺栓套(35CrMo)在焊后冷却较快,热影响区形成马氏体组织,导致该区域硬度偏高。

根据螺栓套化学成分,螺栓套焊接碳当量约为0.72%,当碳当量>0.60%时钢材的脆硬性高,焊接性差,焊接冷裂倾向增大^[10]。螺栓套焊接后在热影响区形成中碳马氏体,使该区域硬度较高,根据螺栓套硬度测试结果显示,热影响区硬度高达600 HV,远远超出螺栓套正常硬度范围。依据GB/T 1172—1999《黑色金属硬度及强度换算值》,其抗拉强度超过1 888 MPa,强度越高,延迟开裂敏感性越强,出现延迟开裂的概率越高。

建议:对螺栓套进行焊前预热、焊后缓冷,提高热输入量和焊接速度,控制热影响区的脆性马氏体含量。

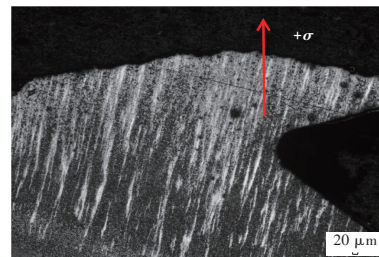
图14 螺栓套焊接接头应力场示意

关于应力场问题,如图14所示,主要考虑淬火组织区域(热影响区)受到未淬火区域(母材)的约束,各部分膨胀收缩差异较大。即淬火区域与未淬火的区域之间构成了拉应力场,在过渡区的淬火组织一侧开裂。因此,该裂纹实际上也属于淬火裂纹的一种。

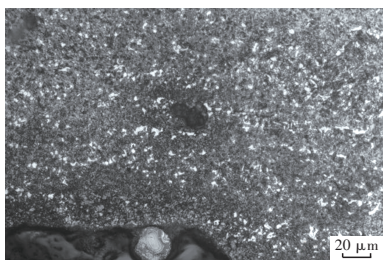
图 15 改进后热影响区金相组织 200×

通过以上优化改进,螺栓套焊接热影响区组织细小马氏体+屈氏体+块状铁素体如图 15 所示,热影响区最高硬度为 335 HV,较改进前明显降低,如图 16 所示,说明该区域塑性和韧性提高,延迟裂纹敏感性降低。工艺改进后的螺栓套未发现延迟开裂现象。
