## 水汽系统积盐问题分析及处理

[摘要] 尿素水解制氨技术已广泛应用于火电机组脱硝还原剂的制备。然而, 若出现尿素质量不合格, 尿素水解器发生泄漏以及水解器疏水回用至凝汽器的情况, 会对热力系统造成巨大危害。对某燃煤机组尿素水解器泄漏致水汽系统严重积盐及过热器爆管进行了分析, 并提出了补充处理方案。实施后机组各项水汽指标均达到《火力发电机组及蒸汽动力设备水汽质量》(GB/T 12145—2016)要求, 为水汽系统积盐的原因分析及处理提供了解决方案。

## Research and treatment of salt accumulation in the water and steam system of a power plant

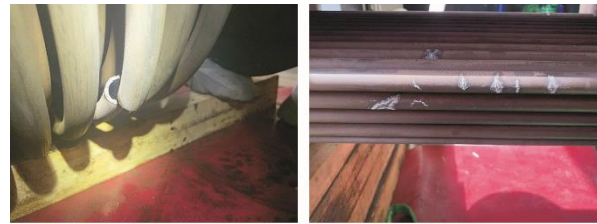
图 1 尿素水解器换热管外观

尿素水解器停运后对其换热管进行了外观检查，结果如图 1 所示。由图 1 可见，换热管存在严重腐蚀损伤，其中有 1 处换热管发生断裂。机组停机后对过热器、再热器及汽轮机进行检查，结果如图 2—图 4 所示。由图 2—图 4 可见，过热器发生爆管，同时过热器、再热器和汽轮机有大面积积盐。

a) 断裂位置

b) 表面腐蚀损伤

Fig.1 Appearance inspection results of heat exchange tube in urea hydrolyzer

综上所述，造成此次事件的主要原因是水解制氨系统使用的原料尿素产品质量不合格。 $\text{NaCl}$  质量分数 15% 的尿素原料一方面大大提高了尿素水解器内尿素溶液的腐蚀性离子  $\text{Cl}^-$  的含量，从而加速了尿素水解器换热管腐蚀破坏；另一方面，因尿素水解器泄漏随疏水回用至凝汽器，造成了机组水汽系统严重污染。

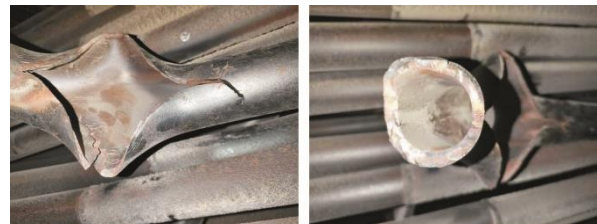
图 2 过热器爆管及断裂位置形貌

a) 爆口位置

b) 断口位置

Fig.2 Morphology of superheater tube explosion and fracture

根据表 2、表 3 分析结果可以判定，积盐的主要成分为  $\text{NaCl}$ 。为了进一步判定  $\text{NaCl}$  来源，结合尿素水解器泄漏情况，对该机组制氨原料尿素取样分析，发现原料中  $\text{NaCl}$  质量分数为 15%。正常运行情况下，尿素水解器管侧为蒸汽，壳侧为尿素溶液，蒸汽疏水经扩容器回收至凝汽器进入机组水汽系统。由于换热管发生断裂，尿素溶液随蒸汽进入疏水扩容器，再回收进入凝汽器，污染机组水汽系统，同时大量盐分  $\text{NaCl}$  进入水汽系统，最终造成水汽系统大面积积盐并发生爆管，致使机组无法正常运行。

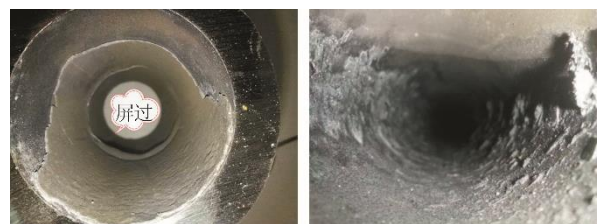
图 3 过热器、再热器管内积盐情况

Fig.3 Salt accumulation inside the superheater tube

冲洗范围包括过热器系统、再热器系统、减温水管路、高低压旁路系统以及相关管路。为了防止过热器、再热器系统因冲洗措施不当, 发生氧化皮堆积堵塞, 同时将已脱落的氧化皮冲洗携带出, 通过外加的临时系统, 采用临时清洗泵对过热器系统、再热器系统分别进行大流量水冲洗。过热器冲洗回路为除氧器→下降管→清洗泵→临时管道→主蒸汽管道→各级过热器→启动分离系统→临时排放管→排放系统; 再热器冲洗回路为除氧器→下降管→清洗泵→临时管道→再热热段管道→高温

再热器→低温再热器→再热冷段管道→临时排放管→排放系统。冲洗过程中对疏放水、仪表等死区进行冲洗。冲洗水温度控制在  $50\sim 80^\circ\text{C}$  交替进行, 采用变压、变流量冲洗, 通过监测过热器和再热器的壁温情况, 防止过热器和再热器换热管因氧化皮堆积发生局部堵塞。同时, 在各级过热器和再热器排气位置监测  $\text{Na}^+$  质量浓度, 冲洗终点为  $\text{Na}^+$  质量浓度小于  $20 \mu\text{g}/\text{L}$ 。经大流量冲洗后, 过热器系统  $\text{Na}^+$  质量浓度小于  $20 \mu\text{g}/\text{L}$ ; 再热器系统  $\text{Na}^+$  质量浓度小于  $10 \mu\text{g}/\text{L}$ 。

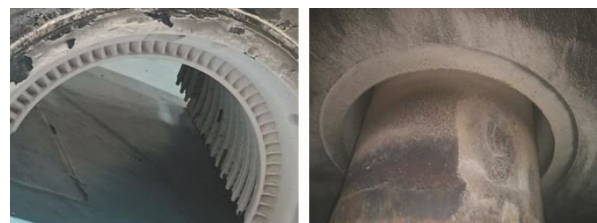
图 4 汽轮机积盐情况

Fig.4 Salt accumulation situation of steam turbine

对高压缸、中压缸、低压缸通流部分实施了喷砂和水冲洗处理; 汽轮机其他部件打磨处理; 对高、中压导汽管进行注水冲洗。冲洗终点为  $\text{Na}^+$  质量浓度小于  $20 \mu\text{g}/\text{L}$ 。

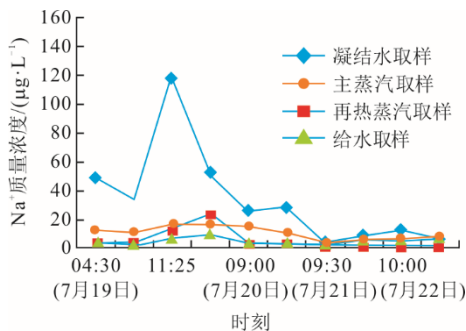
机组启动冷态冲洗、热态冲洗、冲转、并网运行过程中, 水质随着负荷提升及相关设备投运, 出现反复波动的现象。分析原因为机组系统内残留少量盐分缓慢溶解后造成的水质污染, 机组启动过程中  $\text{Na}^+$  质量浓度随时间变化曲线如图 5—图 8 所示。冷态冲洗采取外排方式进行, 热态冲洗采取外排和投运凝结水精处理系统进行, 冲转、并网运行过程主要采取投运凝结水精处理系统进行。凝结水精处理系统在机组点火后即投入运行, 该过程中对失效

图8 并网运行 Na<sup>+</sup>质量浓度随时间变化曲线  
Fig.8 Change curves of Na<sup>+</sup> mass concentration with time during grid connection operation process
