在役风力发电机组变桨轴承高黏润滑油脂附着状态下阵列涡流检测

[摘要] 为实现在役风力发电机组变桨轴承高黏润滑油脂附着状态下轮齿齿面的高效精准检测, 采用仿形阵列涡流技术, 研究不同线圈排布方式和提离距离对轴承轮齿齿面缺陷检测结果的影响。结果表明: Z 字型和复合型线圈排布方式的边缘效应范围不同, 复合型仿形探头较 Z 字型明显缩短; 通过检测 10.00 mm×0.50 mm×1.00 mm (槽长×槽宽×槽深) 人工槽缺陷, 得出内、外齿型轴承的提离距离极限分别为 1.04 mm 和 1.43 mm; 对在役风机轴承在表面有高黏润滑油脂条件下进行了试验验证, 检测缺陷尺寸与位置结果准确, 误差小于 5%。该研究成果可为变桨轴承轮齿齿面在役状态下的监督检测提供技术支撑及新思路。

Array eddy current testing of pitch bearings for in-service wind turbines with high viscosity lubricating grease adhesion

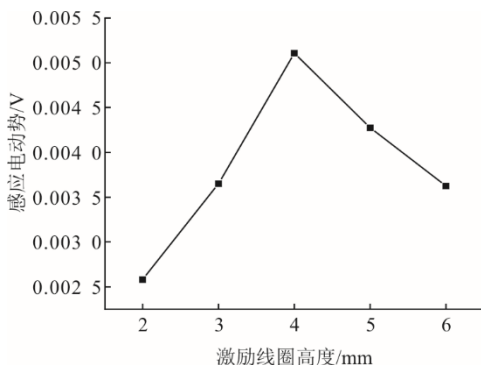
图 8 线圈不同高度涡流幅值特性曲线

激励线圈高度直接影响磁场的大小和检测深度。将激励线圈高度分别设置为 2、3、4、5、6 mm, 激励线圈高度对检测信号感应电动势的影响如图 8 所示。

综上所述, ECA 的激励频率为 100 kHz, 激励线圈高度 4 mm, 匝数为 160 匝时检测效果较好。

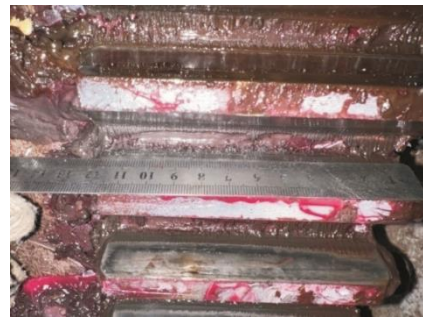
图 14 高黏润滑油脂附着状态下变桨轴承轮齿齿面
Fig.14 Pitch bearing gear tooth surface under high viscosity lubricating grease adhesion state

选用 ECA-600 八通道阵列涡流检测仪，激励频率范围宜为 100 kHz，信号输出电压 5 V，搭配复合型仿形阵列涡流探头。从轮齿的一端以 20 mm/s 的扫查速度对某风场变桨轴承进行在役状态下表面附着高黏润滑油脂条件下的风机变桨轴承轮齿进行涡流检测，检测轮齿表面状态如图 14 所示。

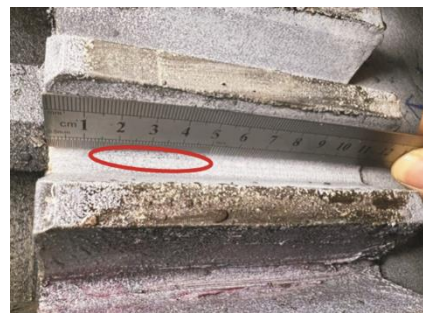
图 15 清理油脂后磁粉检测结果
Fig.15 Testing results of magnetic particle after cleaning oil

高黏润滑油脂附着条件下，轮齿表面缺陷目视难以发现。经现场清理油脂后，磁粉检测证实齿根处存在一条长度 34.5 mm 的裂纹，裂纹起始于距离轴承端面 11.5 mm 处，磁粉检测结果如图 15 所示。

由图16可知,在第1通道存在典型缺陷阻抗信号,且C扫描图中第1通道范围内呈现水平缺陷信号,表明缺陷位置为齿根处,检测缺陷起始于轴承端面距离为12 mm处,检测缺陷长度约为36 mm,与磁粉检测结果相比误差小于5%。
