BGER60Ti-1 焊丝钢拉拔断裂问题分析及改进措施

摘要: BGER60Ti-1 焊丝钢在生产焊丝过程中出现拉拔断裂, 通过对断裂试样进行金相组织分析, 发现淡黄色硬质块相是造成焊丝拉拔断裂的直接原因。根据该组织的形成机理得出, 淡黄色硬质块相为贝氏体与马氏体的混合组织。文章从轧后控冷角度进行研究, 提出延长盘条出保温罩时间、增加保温罩的保温能力等措施, 改进后的基体组织未出现硬质块相, 解决了 BGER60Ti-1 焊丝钢断丝问题。

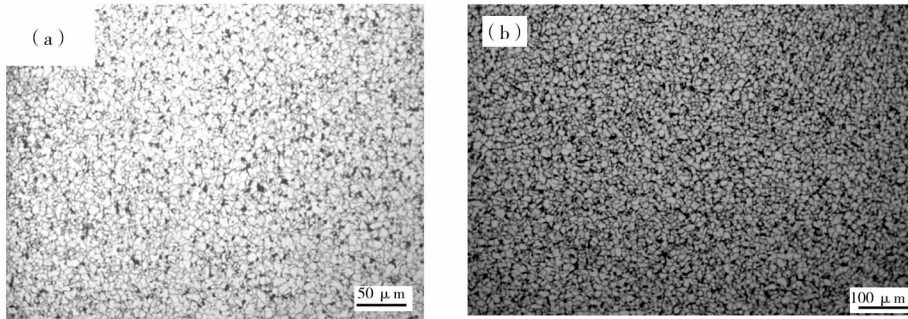
图2 未拉拔 BGER60Ti-1 焊丝钢正常金相组织

图 2 为 BGER60Ti-1 焊丝钢的正常金相组织, BGER60Ti-1 焊丝钢母材正常组织为铁素体+少量珠光体,该组织使得 BGER60Ti-1 焊丝钢具有优异的拉拔变形能力。
