Q235B 钢带纵裂缺陷分析

胡所军, 刘广涛, 尚秀廷, 穆鹏, 杜岳明

(内蒙古包钢钢联股份有限公司制造部, 内蒙古包头 014010)

Analysis on Longitudinal Crack Defect of Q235B Steel Belt

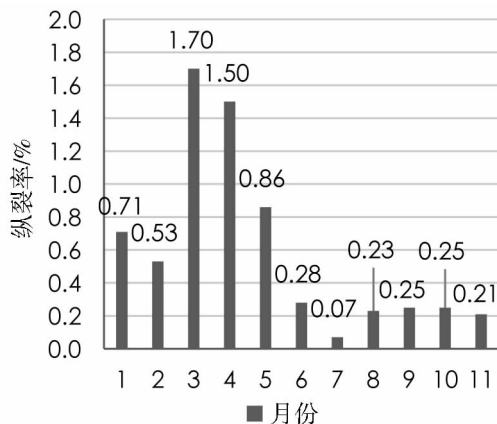
图2 2023年1—11月纵裂率

通过上述措施的实施,CSP生产线生产Q235B钢带的表面纵裂得到了有效控制,实施前2023年1—6月份的纵裂率为0.28%~1.71%,平均纵裂率0.93%;实施后7—11月份纵裂率为0.07%~0.25%,平均纵裂率为0.20%,2023年7月份更是创造了历史最好水平的0.07%,见图2。

通过采取恢复相关设备精度、合理使用保护渣、提高结晶器进出水温差等措施,生产实践表明,设备处于良好的运转状态、合理使用保护渣、提高结晶器进出水温差的控制目标,能够使CSP生产线生产Q235B钢带的纵裂得到有效控制,Q235B钢带的纵裂率由0.93%降到0.20%。
