重轨钢固定闪光焊接接头探伤异常分析

摘要: 某焊轨基地对 60 kg/m - U75V 钢轨固定闪光焊接接头进行超声探伤, 发现在焊缝轨底角部位存在探伤超标报警的情况。通过金相观察、扫描电镜及能谱仪(EDS)检测, 对伤损接头进行分析。结果表明, 在钢轨探伤标记位置, 焊接接头轨底熔合线处观察到焊接未熔合以及孔洞缺陷, 并且在弯曲断口处存在灰斑及异常大块夹杂物。分析认为, 探伤报警的主要原因是焊接工艺参数制定不当产生的未熔合、孔洞缺陷以及母材存在超标夹杂物, 可通过优化焊接工艺、提高母材冶金质量来减少此类缺陷的产生。

Analysis on Abnormal Flaw Detection of Fixed Flash Welding Joint for Heavy Rail Steel

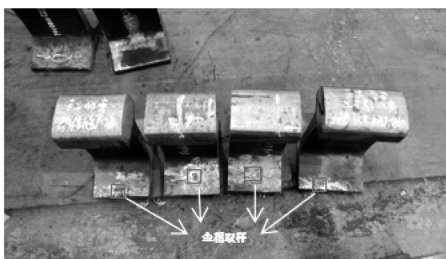
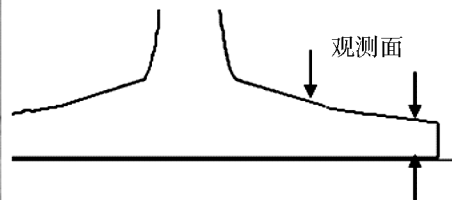
图 1 金相试样取样位置及观察面示意图

金相试样尺寸为 15 mm × 15 mm,采用研磨纵向面进行制备,并通过光学显微镜观察伤损位置的显微组织及微区形貌。弯曲样加工成断面尺寸为 8 mm × 8 mm 的长条试样,使用弯曲试验机将压头与伤损位置接触,进行三点弯曲试验,直至试样发生断裂,具体试样伤损位置见图 1 和图 2。采用显微镜观察金相组织,使用扫描电镜(SEM)观察断口的形貌和断裂特征,同时利用能谱仪(EDS)测定断口特征点的典型化学成分。根据检验结果,对送检的固定闪光焊接接头焊缝探伤出现伤波的原因进行分析讨论。
