超临界水反应器用 GH4169 合金 服役后的微观组织和力学性能

Microstructure and mechanical properties of
superalloy GH4169 for supercritical water
reactor after service

摘要:研究了超临界水反应器运行 2000 h 后 GH4169 合金筒体及焊缝处的组织性能。结果表明: 高温高压及蔗糖混合溶液条件下 GH4169 合金筒体的耐蚀性良好, 其厚度尺寸损失速率在 0.005~0.255 $\mu\text{m}/\text{h}$ 之间, 腐蚀产物为金属元素的氧化物、磷酸盐。筒体与其他零件的焊接接头处是影响反应器残余寿命的薄弱环节。筒体与连接件处存在应力腐蚀开裂, 经计算其裂纹扩展速率为 5.25 $\mu\text{m}/\text{h}$, 裂纹仅需 762 h 即可贯穿连接件的筒壁; 筒体与不锈钢密封环的焊接接头在电偶腐蚀、缝隙腐蚀、应力集中的综合作用下发生严重断裂, 裂纹周向长度约为 1/4 圆周。此外, 服役 2000 h 后 GH4169 合金筒体的力学性能良好, 强度损失程度较小。

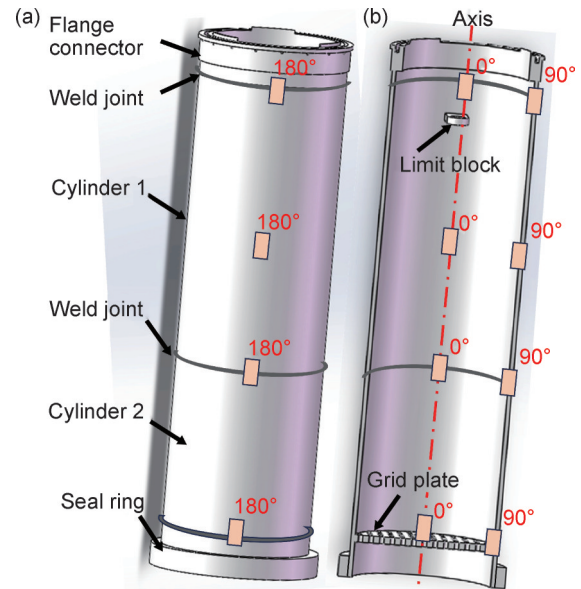
图1 超临界水反应器(a)及其取样位置示意图(b)

超临界水反应器筒体结构如图1(a)所示,主要由连接件、筒体、密封环、限位块、栅板等零件组成;不同部件之间采用焊接连接。其中,筒体与连接件为GH4169合金,其余为S316不锈钢。反应器内运行介质主要为蔗糖溶液、磷酸三丁酯、氧气等;运行温度为 $200\sim 626\text{ }^\circ\text{C}$ 、压力约为 24 MPa 、运行时间为 2000 h 。

样品取样如图1(b)所示,以限位块底部所在轴线为基准沿筒体表面分别旋转 90° 、 180° ,然后不同焊接接头及筒体本体在轴线及不同旋转角度的基准线上分别截取3个样品。样品表面经砂纸磨平后机械抛光,然后用 5 g 的 CuCl_2 、 100 mL 的 HCl 、 100 mL 的 $\text{C}_2\text{H}_5\text{OH}$ 组成的混合溶液腐蚀,清洗吹干后用OLMPUS BX53光学显微镜(OM)、LSM700激光共聚焦显微镜(laser scanning confocal microscopy, LSCM)、Gemini SEM 460场发射扫描电子显微镜(SEM)观察其微观组织,用扫描电镜配备的能谱仪分析腐蚀产物的成分。腐蚀速率为筒体组件厚度方向服役前后的尺寸差与时间的比值。筒体和焊接接头的室温拉伸性能根据国家标准GB/T 228.1—2021《金属材料拉伸试验第1部分:室温试验方法》用Z050万能试验机进行室温拉伸实验。
